**5º RELATÓRIO DE ACOMPANHAMENTO DOS PROGRAMAS
AMBIENTAIS E CONDICIONANTES DA LI nº 23679**

PCH Lúcia Cherobim

RELATÓRIO DE ACOMPANHAMENTO DOS PROGRAMAS AMBIENTAIS
FASE DE IMPLANTAÇÃO – QUINTO SEMESTRE DE IMPLANTAÇÃO

PCH LÚCIA CHEROBIM
LICENÇA DE INSTALAÇÃO Nº 23679

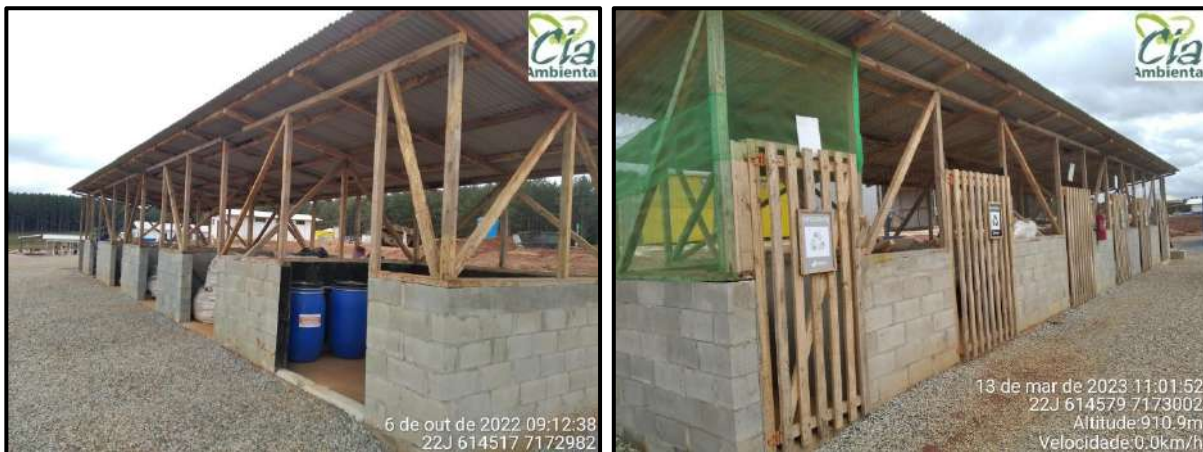
Figura 12 - Registros fotográficos da baia de resíduos sólidos central.

Para o adequado gerenciamento dos resíduos gerados durante o período de obras da PCH Cherobim, foi construída uma baia de resíduos central, a qual permite o correto armazenamento e segregação dos resíduos. Salienta-se que a baia foi finalizada, com a instalação de portas, tela de proteção e identificação através de placas (figura 12). Além disso, visto o grande quantitativo de resíduos perigosos gerados durante as atividades construtivas na obra (resíduos classe I), foi disponibilizada e disposta uma caçamba hermeticamente fechada, apenas para deposição desse tipo de resíduo, conforme figura 13.

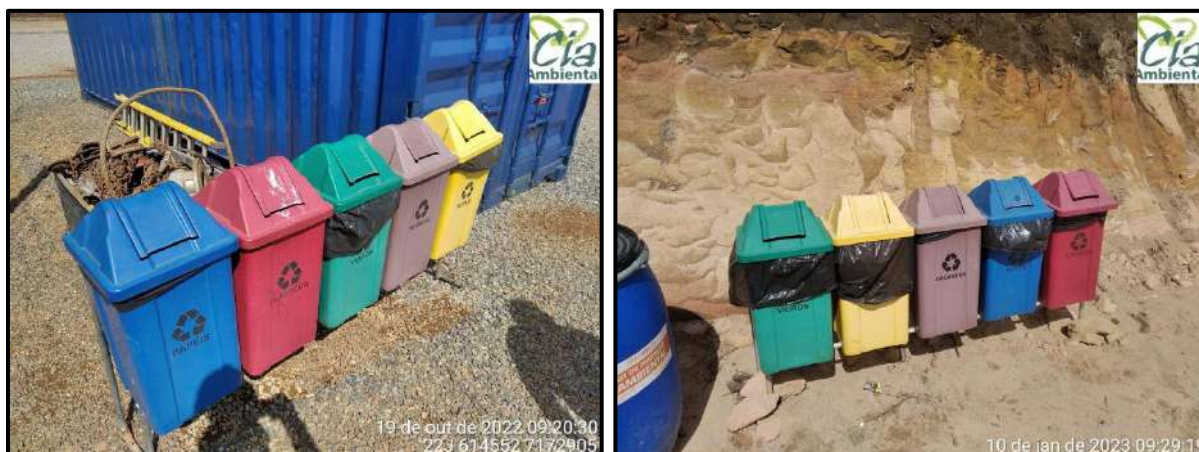
Figura 14 - Coletores de resíduos instalados na PCH Cherobim.

Complementarmente, no decorrer do semestre foram realizadas inspeções nos coletores de resíduos dispostos pelo empreendimento. Os resíduos gerados em atividades administrativas e operacionais são dispostos em coletores individuais de pequeno porte, acondicionados em saco plástico preto, conforme figura 14 abaixo.

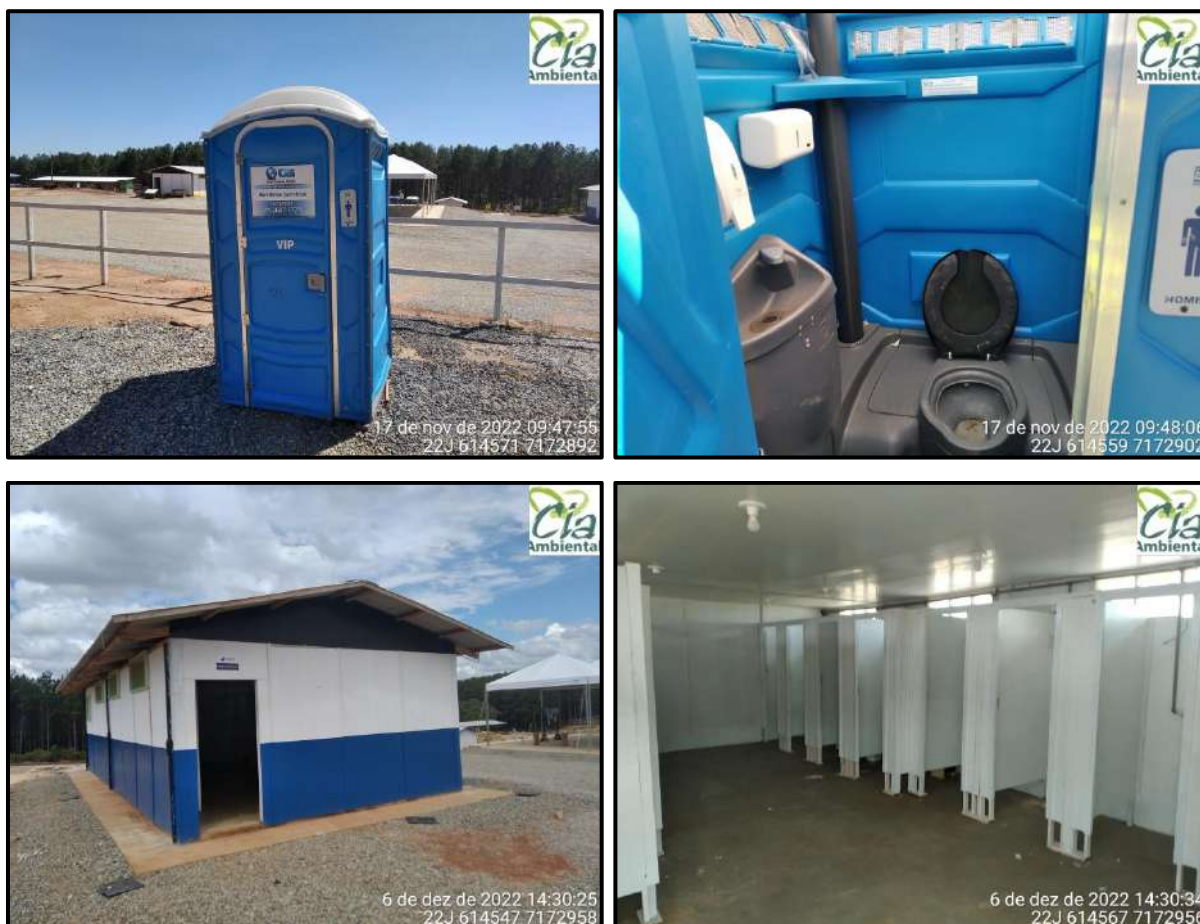
Figura 16 - Registros fotográficos das inspeções realizadas nos banheiros químicos e vestiários instalados no empreendimento.

Quanto aos efluentes líquidos, neste semestre de implantação da PCH foram realizadas vistorias nos banheiros químicos instalados pelo empreendimento e vestiários no canteiro de obras, sendo possível evidenciar que estes se encontram em perfeitas condições, sem vazamentos e com limpeza satisfatória, conforme apresentado na figura 16.

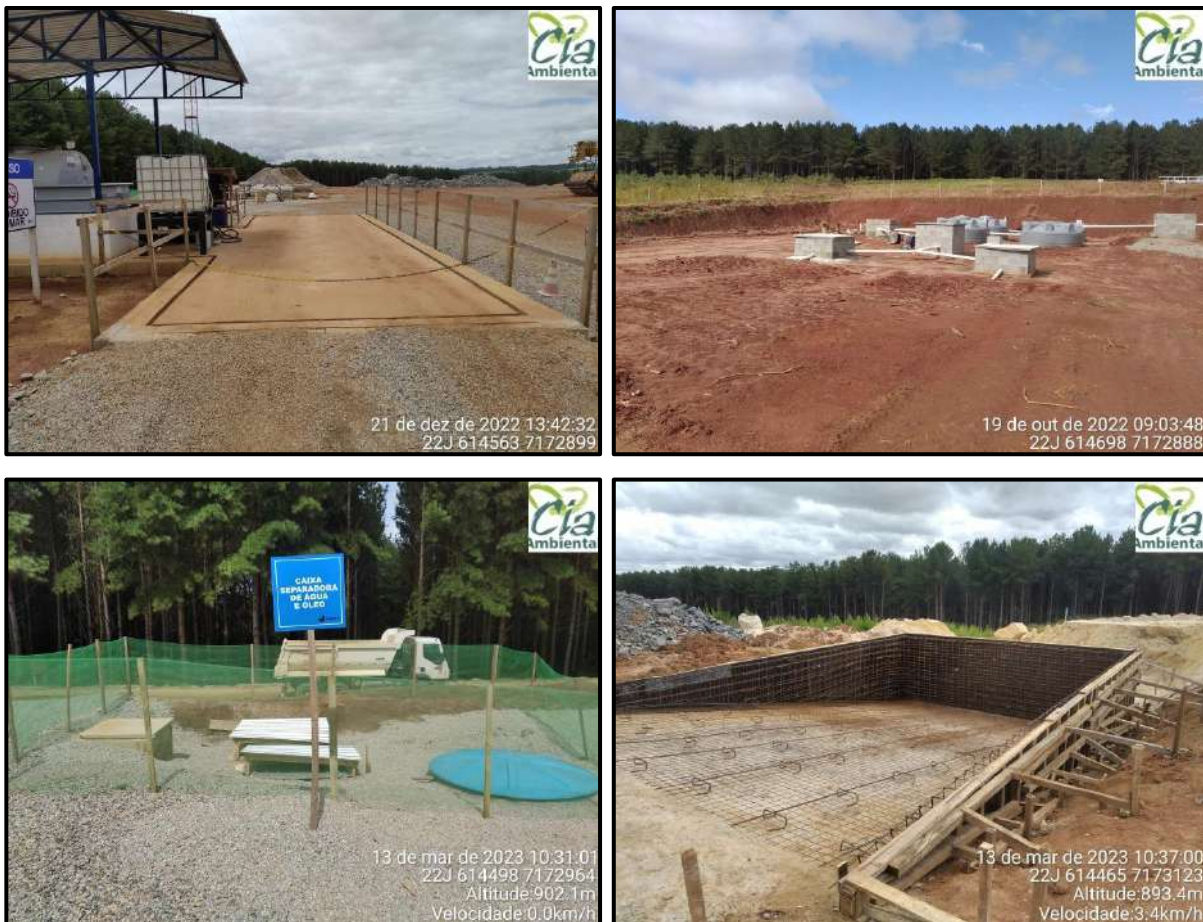
Figura 17 - Inspeções realizadas nos sistemas de controle de poluição instalados no canteiro de obras da PCH Cherobim.

Adicionalmente, foi realizado o acompanhamento da instalação das estruturas da ETE, bem como de outros sistemas de controle de poluição da PCH Cherobim. Reitera-se que os ECP's foram executados conforme projeto e memorial de cálculo previamente aprovados pelo setor de meio ambiente, tanto para o posto de abastecimento, posto de lavagem, oficina mecânica e decantador industrial. Além disso, cabe ressaltar que as respectivas estruturas, como forma de controle ambiental, seguem vários procedimentos ambientais e de segurança durante a sua operação, assim como o monitoramento e inspeções periódicas nas respectivas estruturas visando um melhor controle, evitando-se dessa forma qualquer impacto ao meio ambiente, conforme apresentado na figura 17.

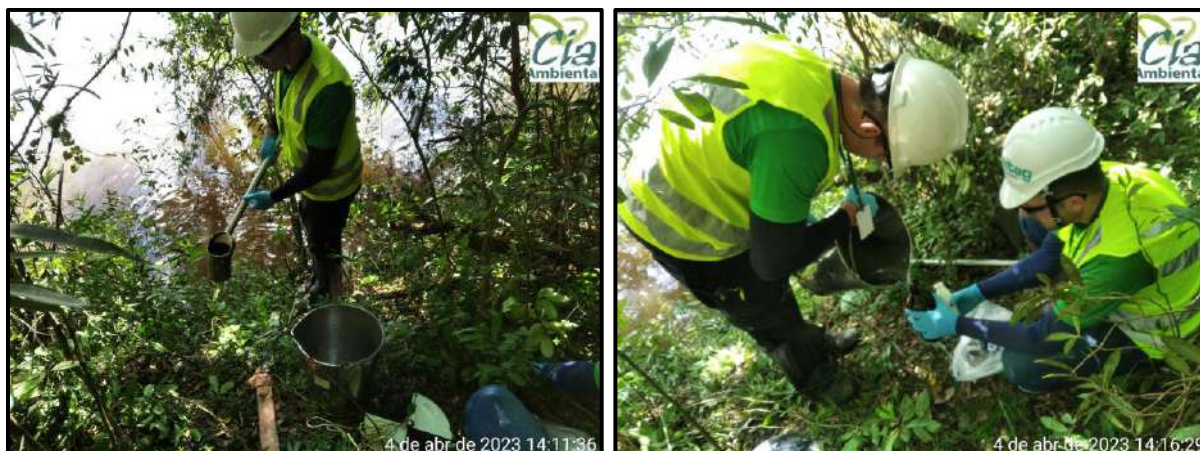
Figura 26 – Coleta de água superficial no ponto (P01- mont-res).

As coletas de água superficial foram realizadas por técnico qualificado do laboratório Freitag, responsável pelos ensaios analíticos, sendo devidamente habilitado e certificado por meio do Certificado de Cadastramento de Laboratório de Ensaio Ambientais (CCL) emitidos pelo IAT (CCL nº 003R), conforme portaria IAP nº 265/2014, e acreditação na norma ABNT NBR ISO/IEC 17025, emitido pelo Inmetro (CRL 0687). As amostragens foram acompanhadas por técnico da Cia Ambiental.

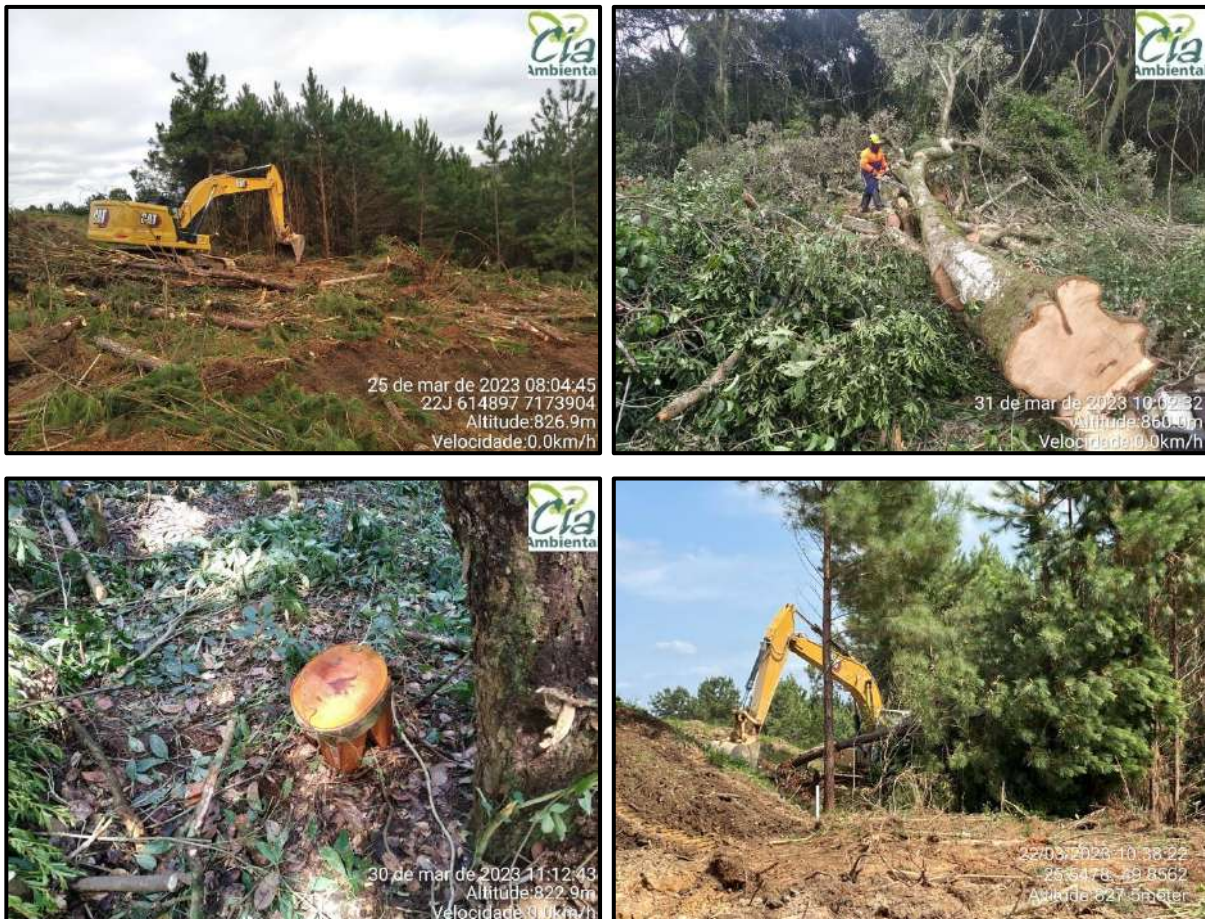
Figura 46 – Execução das atividades de supressão vegetal no canal de drenagem e bota-fora 02.

Na figura 46 podem ser visualizadas evidências fotográficas das atividades de supressão realizadas no mês de março, nas estruturas de bota-fora 02 e no canal de drenagem.

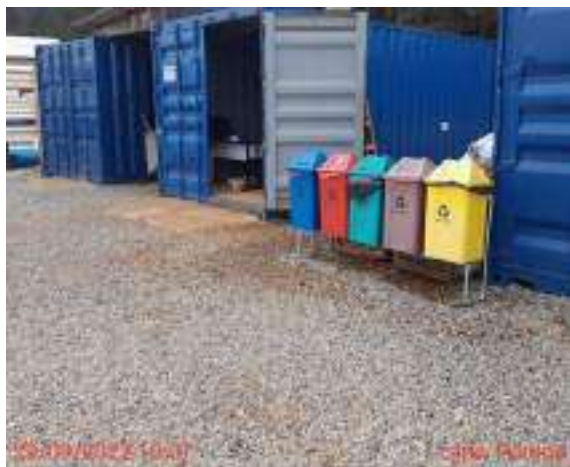
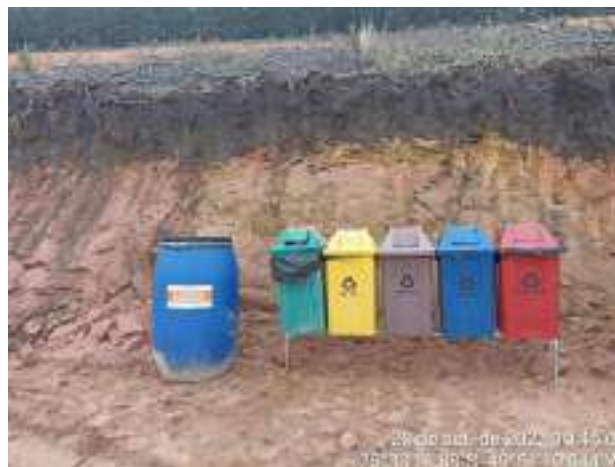
Figura 01 – Coletores disponibilizados nas frentes de serviço

Figura 02 – Coletores disponibilizados nas frentes de serviço

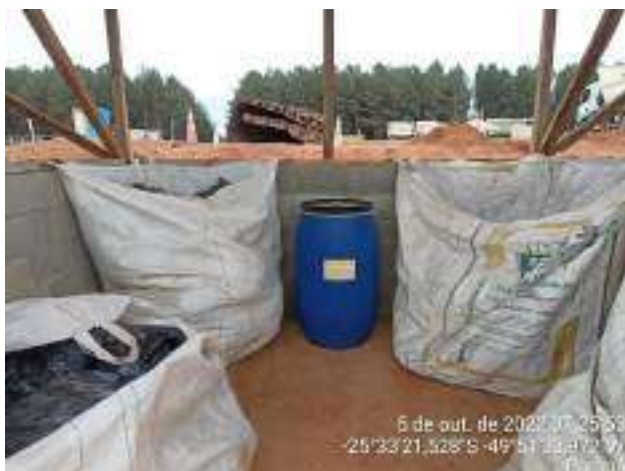
Figura 03 – Baia de resíduos não recicláveis

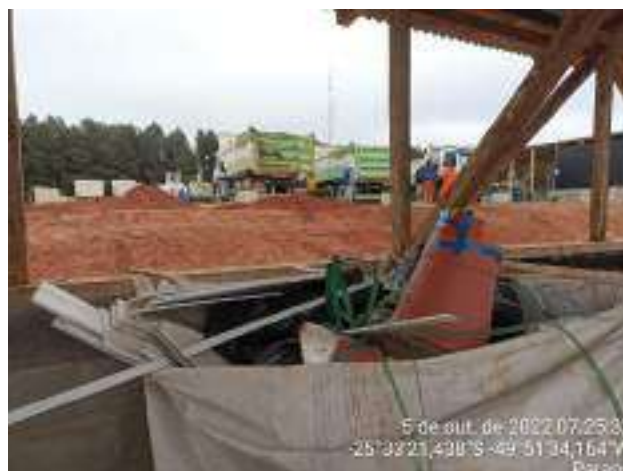
Figura 04 – Bigbags para separação dos resíduos

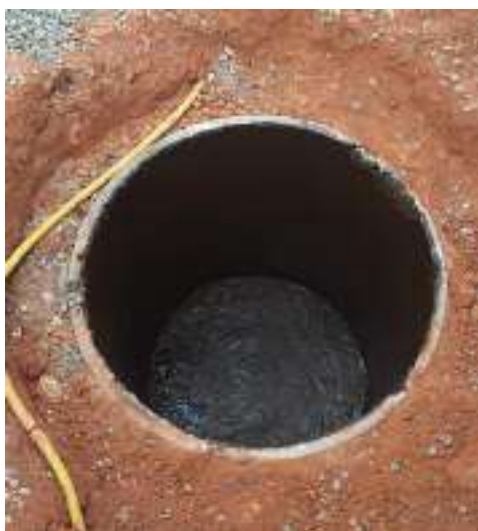
Figura 05 – Impermeabilização de caixa coletora

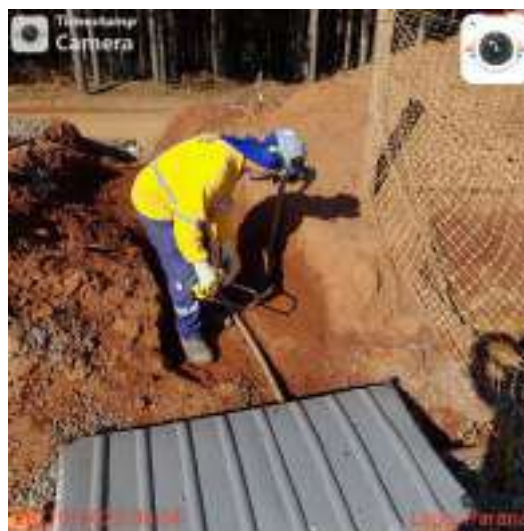
Figura 06 – Instalação e manutenção de caixa SAO

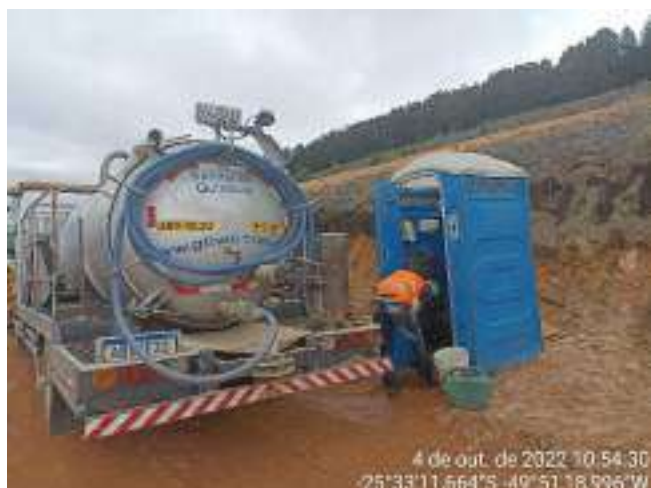
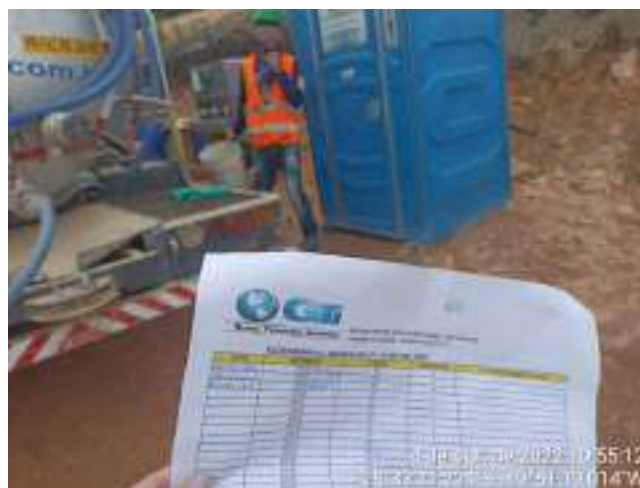
Figura 07 – Controle de limpeza dos banheiros

Figura 08 – Controle de limpeza dos banheiros

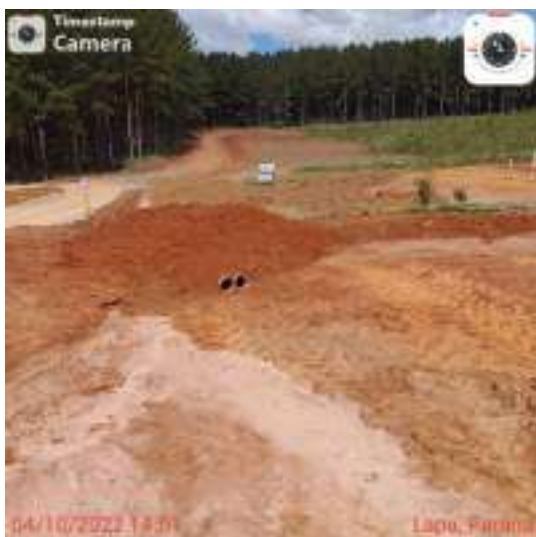
Figura 11 – Acompanhamento drenagem do CDO

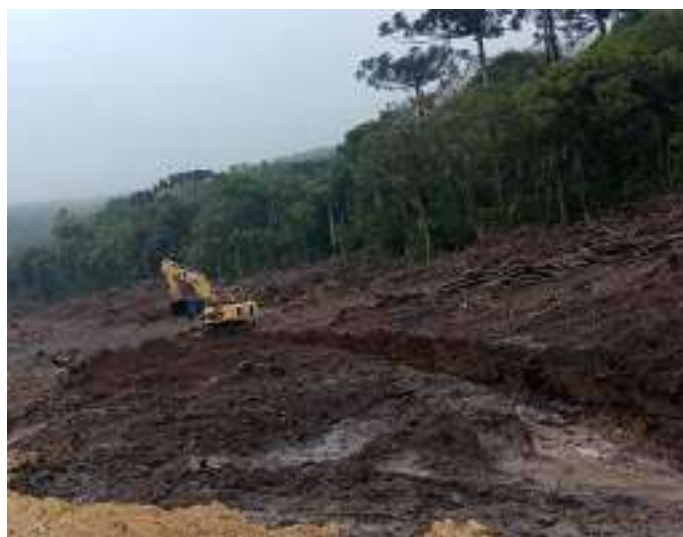
Figura 12 – Acompanhamento do Bota Fora

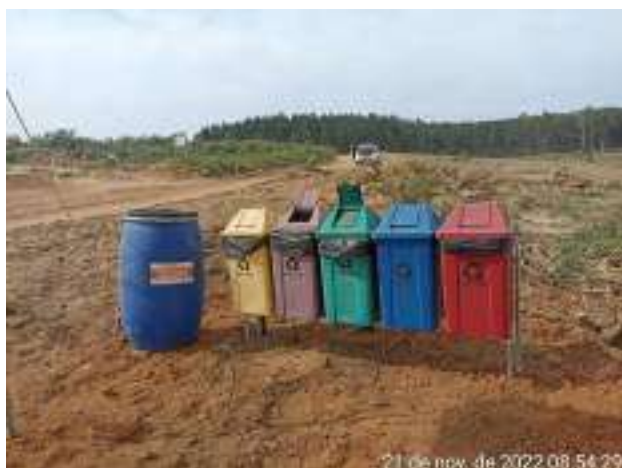
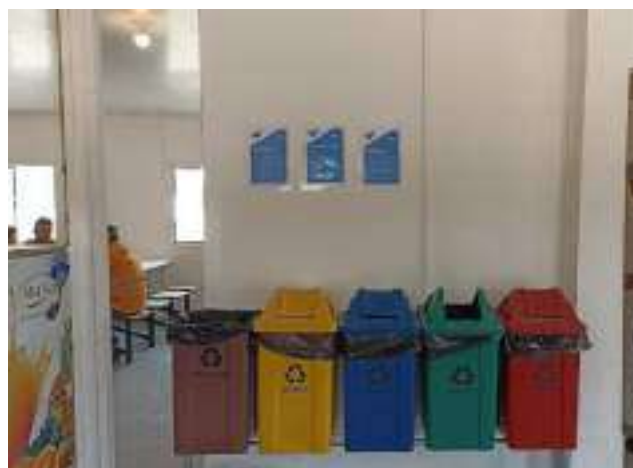
Figura 01 – Coletores disponibilizados nas frentes de serviço

Figura 02 – Coletores disponibilizados nas frentes de serviço

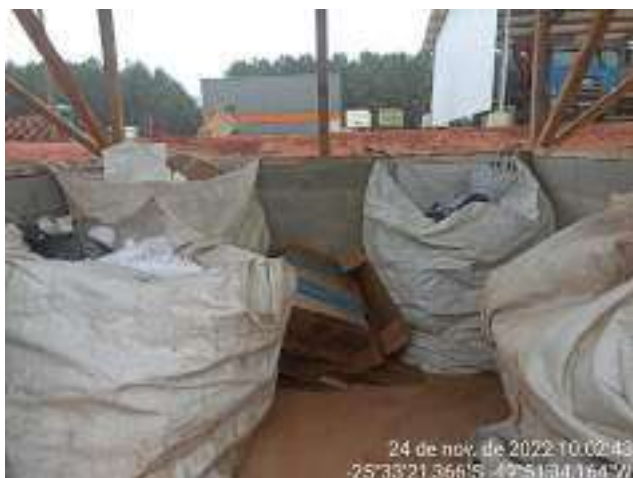
Figura 03 – Baia de resíduos

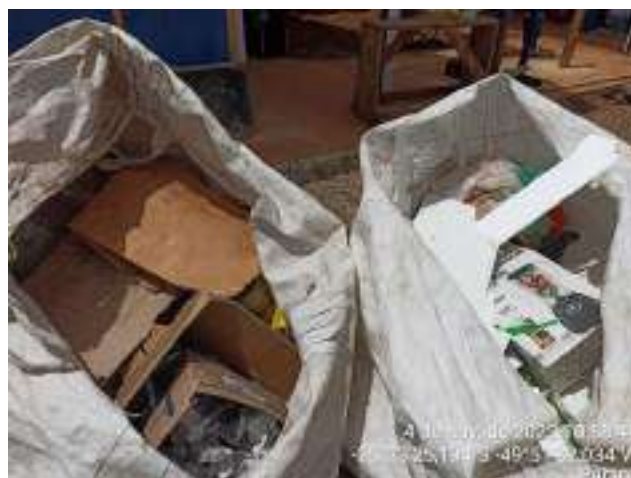
Figura 04 – Bigbags para acondicionamento dos resíduos

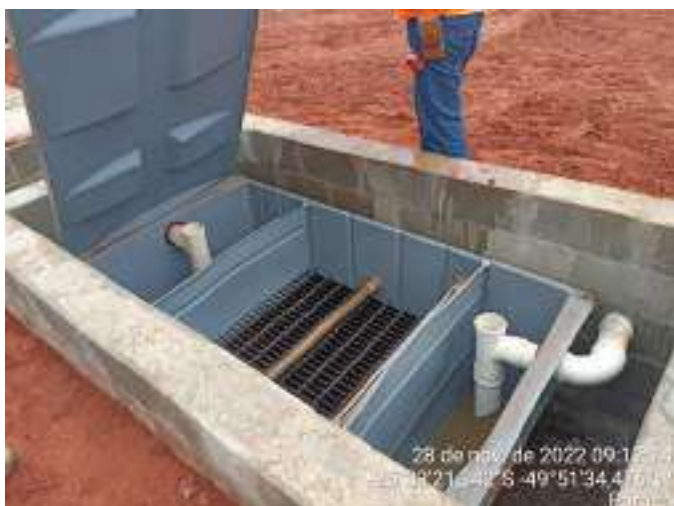
Figura 05 – Caixa SÃO oficina

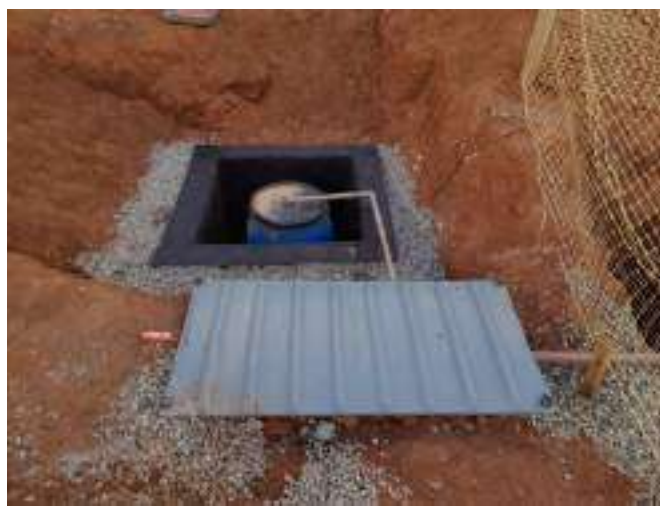
Figura 06 – Caixa SÃO ponto de abastecimento

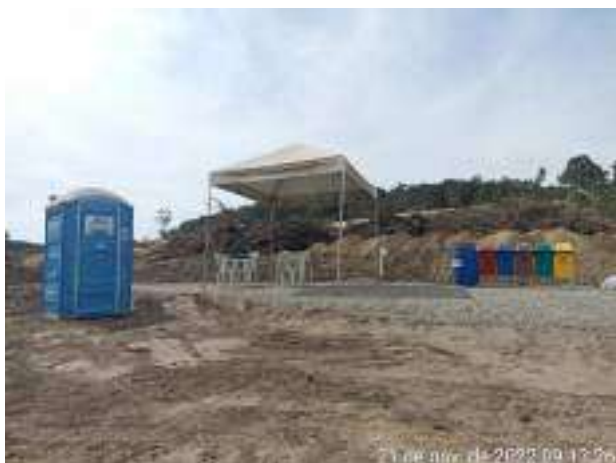
Figura 07 – Disponibilização dos banheiros

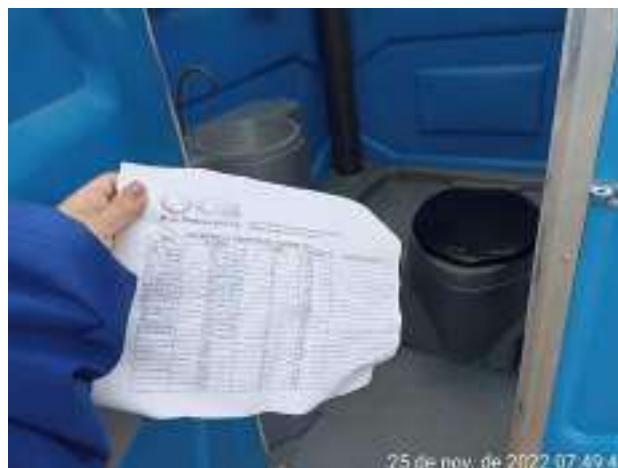
Figura 08 – Controle de limpeza dos banheiros

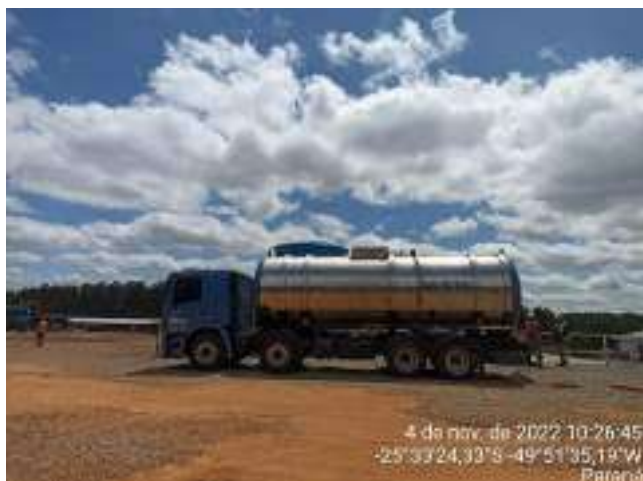
Figura 09 – Abastecimento de água do canteiro

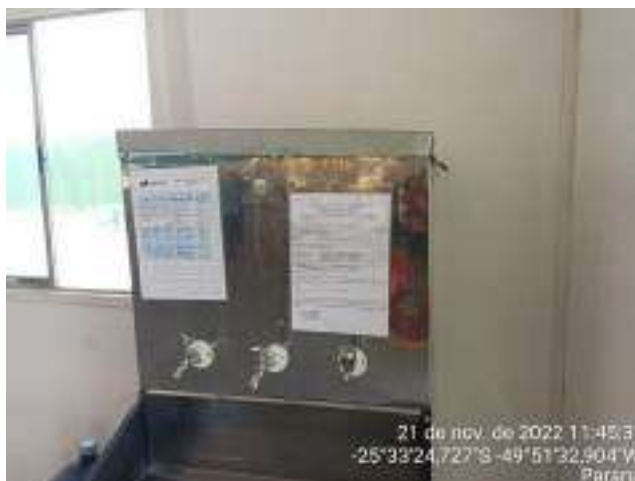
Figura 10 – Laudo e controle de limpeza dos bebedouros

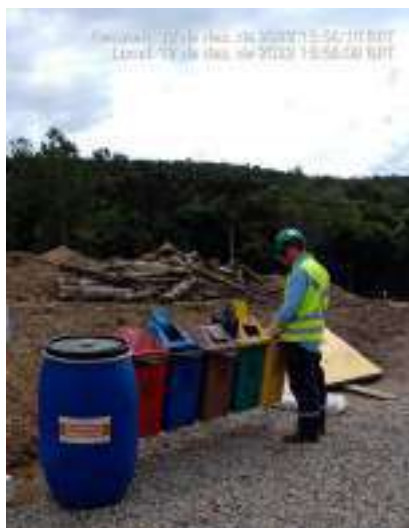
Como forma de garantir a correta **segregação** são disponibilizados coletores seletivos nas frentes de serviço onde acontece a primeira segregação por parte dos colaboradores, evitando a mistura e contaminação dos materiais. Os coletores plásticos móveis de 60L são devidamente identificados e localizados nas áreas de vivência de cada atividade com coleta regular pela equipe de meio ambiente.

Figura 01 – Coletores disponibilizados nas frentes de serviço

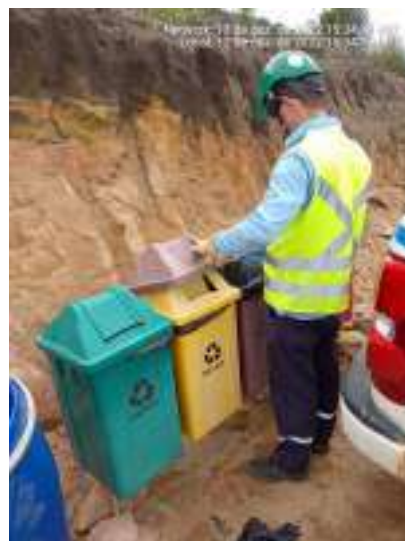
Figura 02 – Coletores disponibilizados nas frentes de serviço

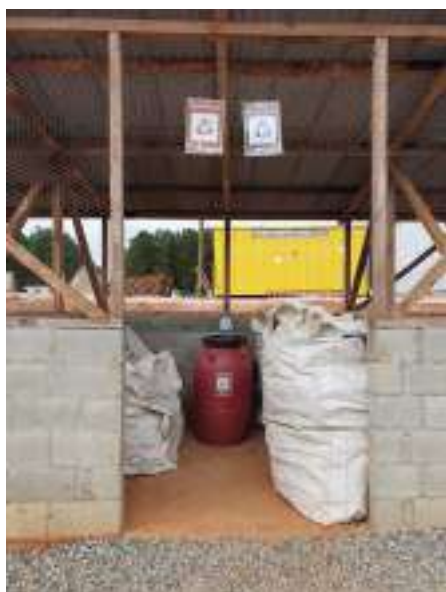
A coleta e transbordo dos resíduos nas frentes de serviço é realizada periodicamente para a baia temporária de resíduos, localizada no canteiro de obras. A baia é o local apropriado para armazenamento temporário onde o resíduo é controlado, separado, organizado e estocado para retirada pelo transportador e destinador final. A baia de resíduos permite a segregação dos resíduos recicláveis, não recicláveis e perigosos devidamente separados em bigbags ou bombonas.

Figura 03 – Baia de resíduos

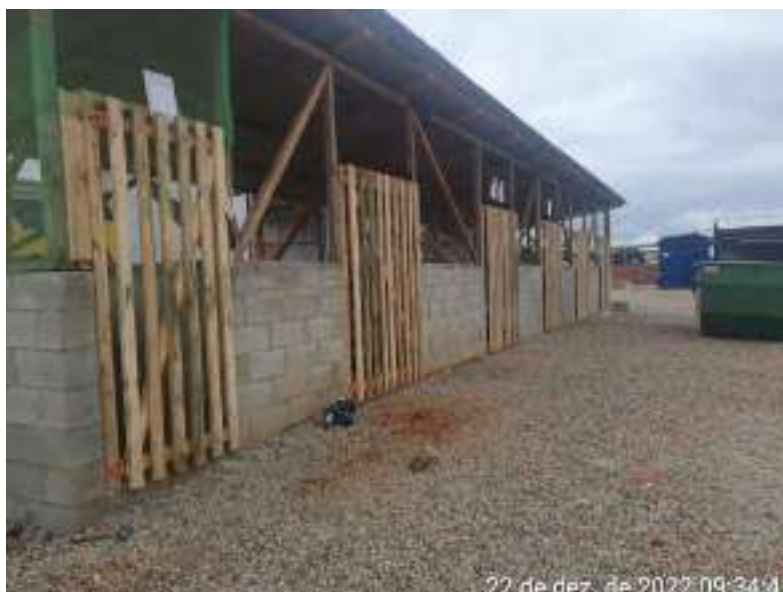
Figura 04 – Baia de resíduos

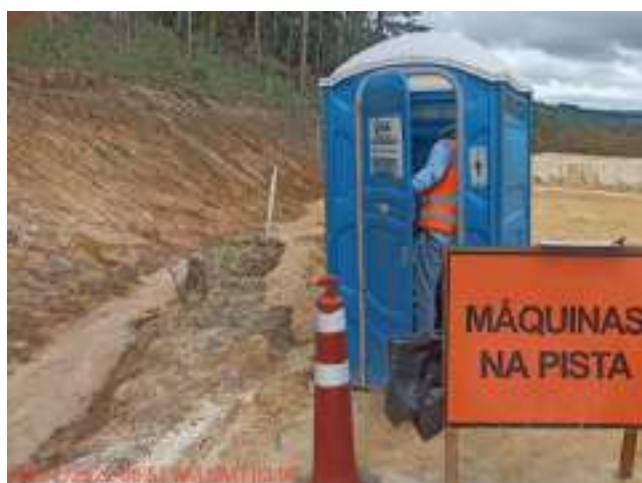
Os **efluentes líquidos** gerados pelos 6 banheiros químicos localizados nas frentes de serviços são de responsabilidade da terceirizada GTI, que realiza diariamente a limpeza dos banheiros por meio de caminhão cargo devidamente licenciado, realizando a sucção dos efluentes e seu armazenamento temporário até o volume necessário para encaminhamento para Estação de Tratamento de Esgoto da SANEPAR – ETE BELÉM. Durante o mês de dezembro foram destinados 2,320 Ton de efluentes, conforme documentação em anexo.

Figura 05 – Disponibilização dos banheiros

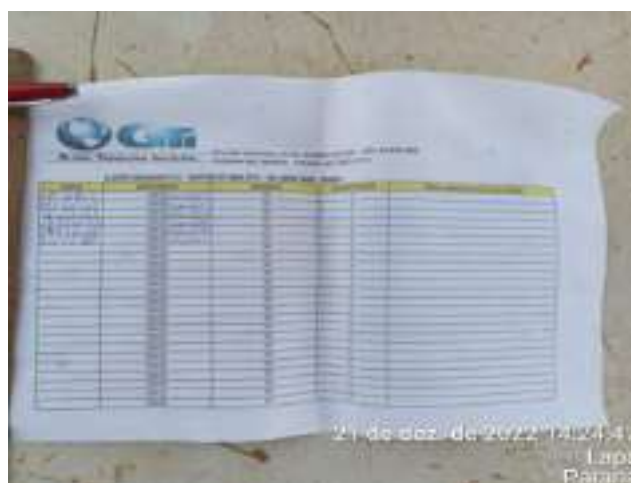
Figura 06 – Controle de limpeza dos banheiros

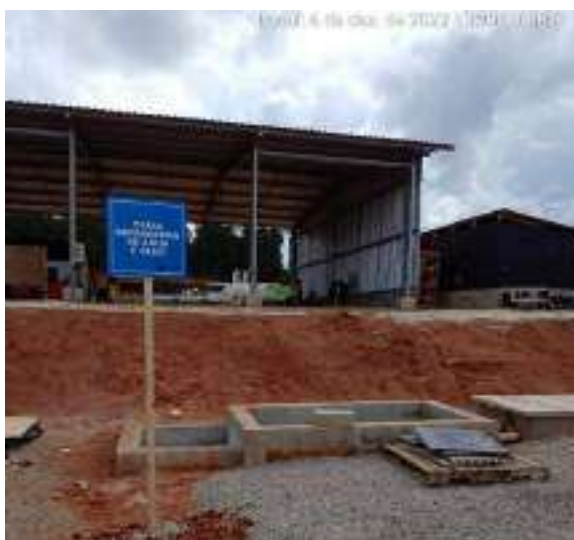
tratamento de efluentes e das caixas de gordura, e estão sendo implantadas melhorias nas caixas separadoras de água e óleo da oficina e tanque de combustível (figura 07).

Figura 07 – Construção de melhorias no sistema SAO

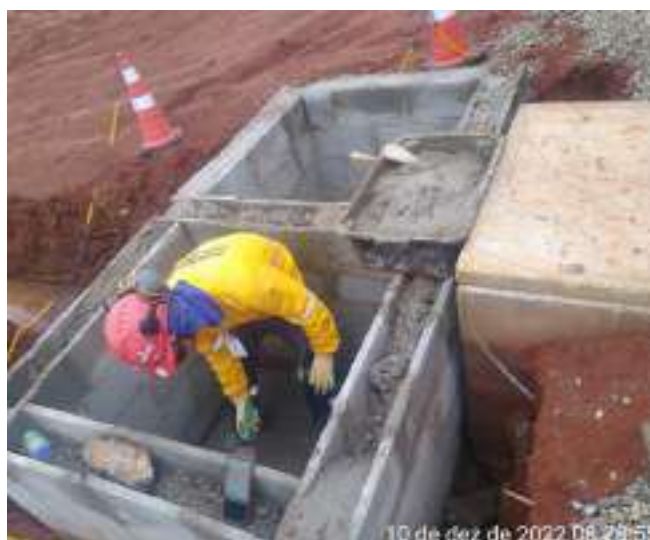
A partir do mês de dezembro também iniciaram as instalações para o **controle de efluentes industriais**, como os gerados no laboratório de solos e concreto do canteiro industrial. O sistema definitivo do laboratório é interligado com o sistema de decantação industrial da central de concreto, porém, como a central ainda não está em operação foi projetado um sistema compacto de decantação dos efluentes gerados nas atividades, conforme figura 08.

Figura 08 – Construção ECP do laboratório

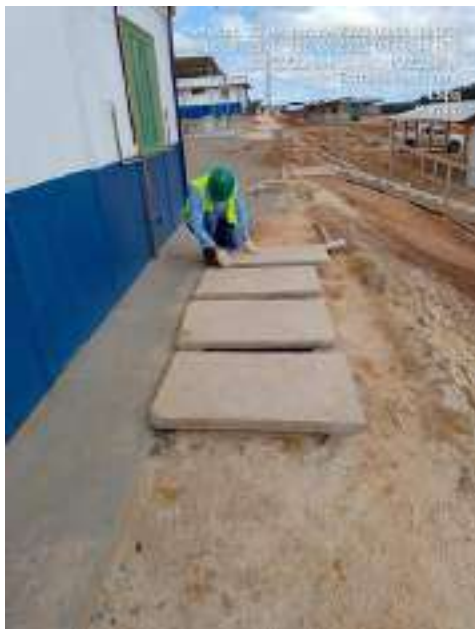
Com a operação dos sistemas a Elastri iniciou o procedimento de inspeção dos equipamentos de controle de poluição (ECP), verificando possíveis interferências externas, necessidade de manutenção e limpeza, operação do sistema e controle de sua eficiência. As inspeções são realizadas semanalmente pela equipe de meio ambiente em todos os ECPs instalados.

Figura 09 – Inspeção no ECP do refeitório

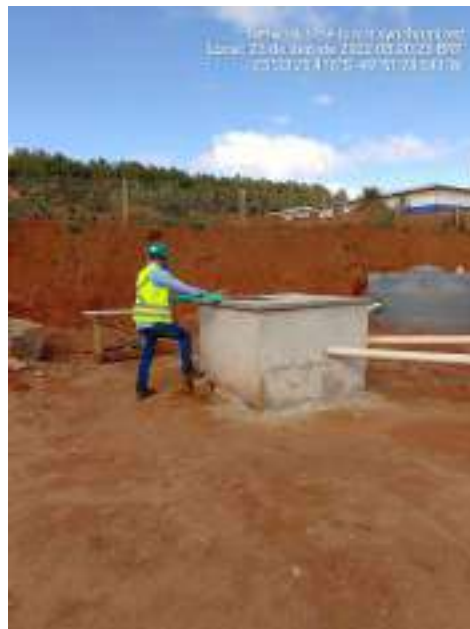
Figura 10 – Inspeção no Sistema de Tratamento de Efluente

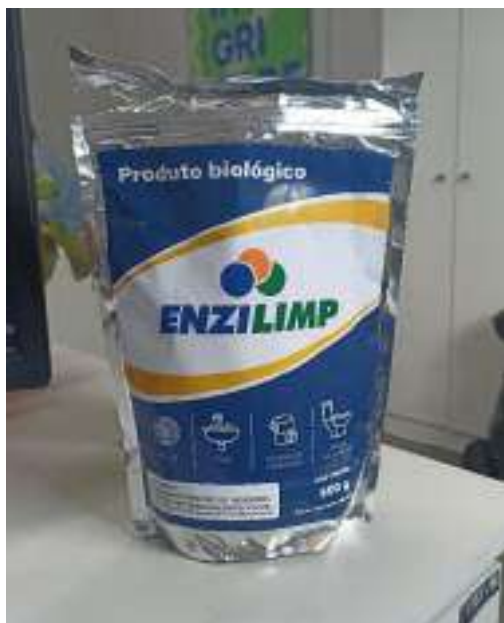
A Elastrri instalou em seu canteiro um sistema de tratamento de efluentes fechado, onde são tratados os efluentes de todos os banheiros instalados no canteiro de obra. Para melhorar a eficiência do sistema e garantir o atendimento das diretrizes ambientais a equipe de meio ambiente tem realizado a atividade de inoculação nos sanitários, processo de utilização de agentes biológicos que ajudam no processo de decomposição da matéria gerada.

Figura 11 – Produto biológico para uso nos sanitários

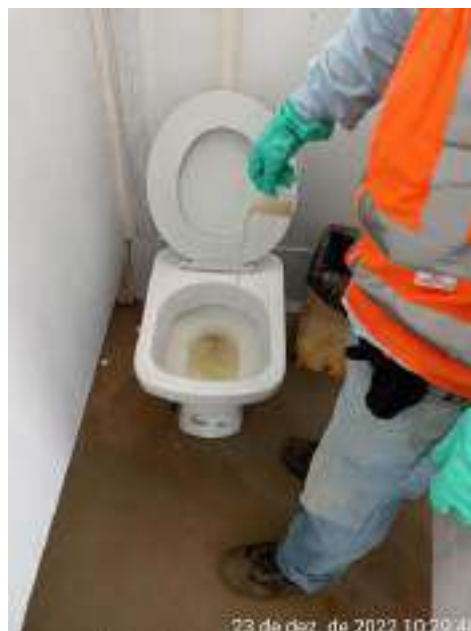
Figura 12 – Uso do produto no sistema

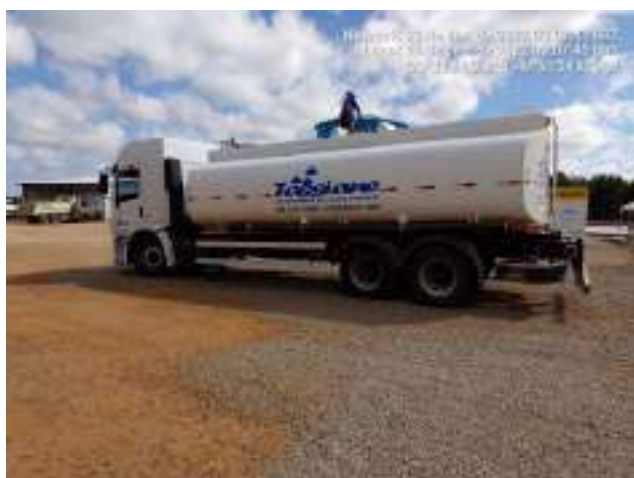
A partir da utilização das estruturas do canteiro a Elastri passou a utilizar um fornecedor externo (Tassiane) para o abastecimento de água potável a ser utilizada em contato primário, abastecendo a caixa d'água do canteiro de obras. Já a água mineral para consumo humano é fornecida aos colaboradores pela empresa PRATA DA SERRA, com ponto de captação localizado no município Campo Largo, PR. A empresa fornece água mineral em galões de 20L, que abastecem os bebedouros disponibilizados nas frentes de serviço onde constam também os laudos de potabilidade da empresa (apresentados em anexo a este relatório). Os galões abastecem os bebedouros de aproximadamente 200L higienizados frequentemente para garantir a potabilidade da água fornecida. Os laudos e controle de limpeza são disponibilizados nos bebedouros para controle para conhecimento dos colaboradores.

Figura 13 – Abastecimento de água do canteiro

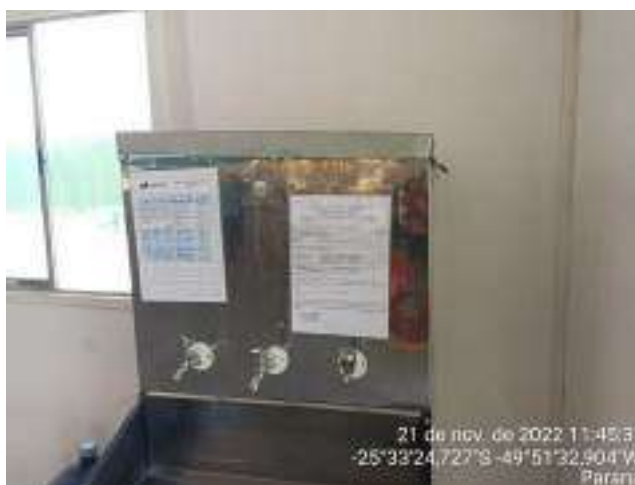
Figura 14 – Laudo e controle de limpeza dos bebedouros

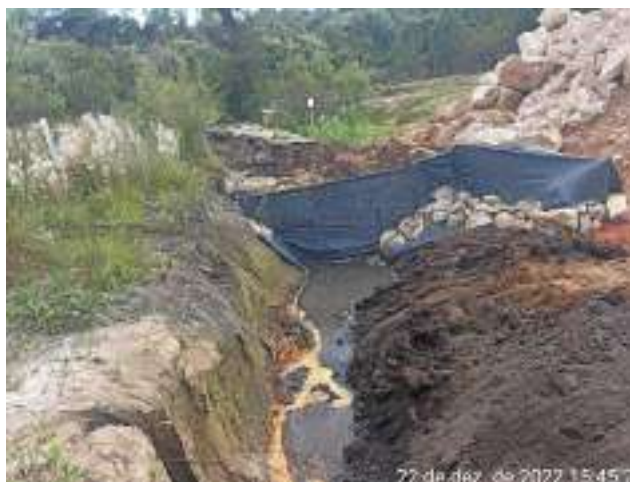
Figura 15 – Contenção provisória em manta

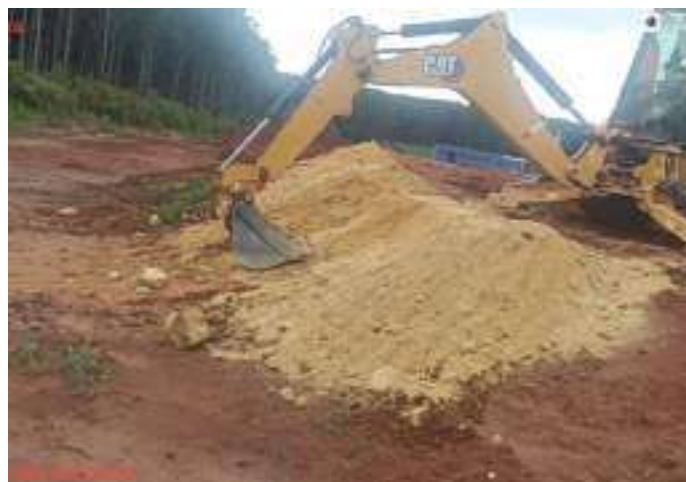
Figura 16 – Medida corretiva de erosão

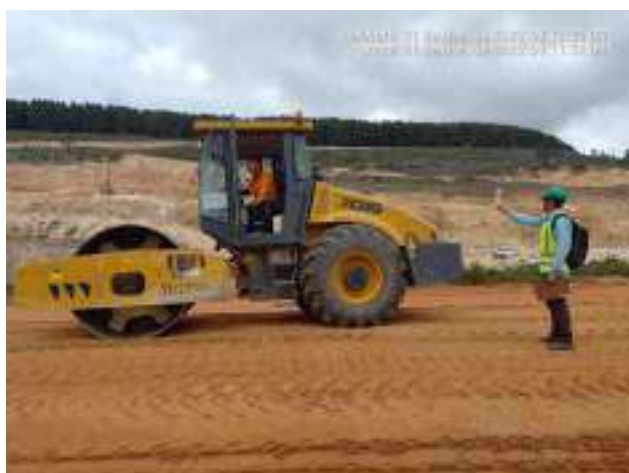
A equipe de meio ambiente junto com a equipe de manutenção realiza o gerenciamento de emissão de fumaça preta que tem como objetivo diminuir, controlar e monitorar a emissão de particulados e fumaça preta provenientes da atividade. O monitoramento da emissão de poluentes atmosféricos é feito através da metodologia colorimétrica da escala Ringelmann, a qual consiste na comparação visual de um disco de papel com escala colorimétrica, de branco a preto, à pluma de fuligem emitida na extremidade do tubo de escape. Os padrões são apresentados por meio de quadros retangulares, com rede de linhas de espessura e espaçamento definidos, sobre um fundo branco. Todos os veículos monitorados no mês estavam dentro dos padrões da escala conforme ficha de controle em anexo.

Figura 27 – Fumaça preta

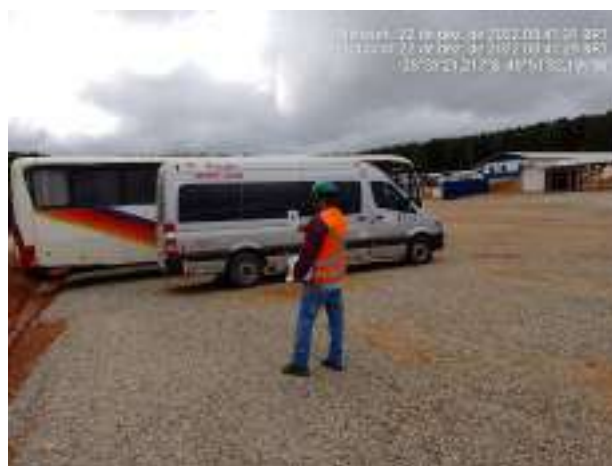
Figura 28 – Fumaça Preta

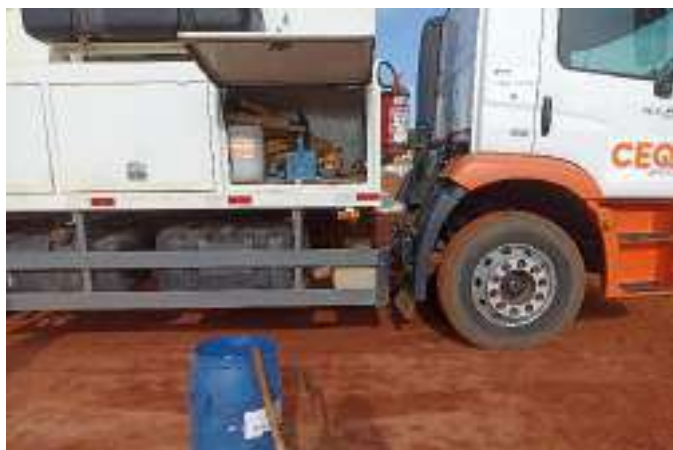
Figura 29 – Abastecimento de máquinas e equipamentos

Quanto ao abastecimento de máquinas na área do canteiro, este é realizado através de caminhão comboio que abastece todas máquinas. O caminhão CEQ também possui armazenamento de óleos e graxas disponibilizados aos veículos. Como forma de proteção ambiental contra derramamentos, o caminhão dispõe de um reservatório para o armazenamento temporário do óleo usado a ser retirado da máquina e encaminhado ao descarte correto. O caminhão também conta com kit de mitigação ambiental a ser usado em caso de incidente através de seu motorista treinado para fazer a mitigação ambiental com apoio do meio ambiente.

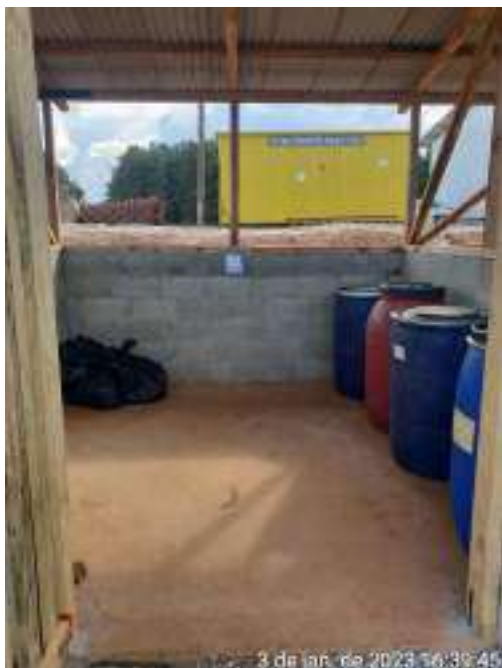
Figura 03 – Baia de resíduos

A coleta e transbordo dos resíduos nas frentes de serviço é realizada periodicamente para a baia temporária de resíduos, localizada no canteiro de obras. A baia é o local apropriado para armazenamento temporário onde o resíduo é controlado, separado, organizado e estocado para retirada pelo transportador e destinador final. A baia de resíduos permite a segregação dos resíduos recicláveis, não recicláveis e perigosos devidamente separados em bigbags ou bombonas.

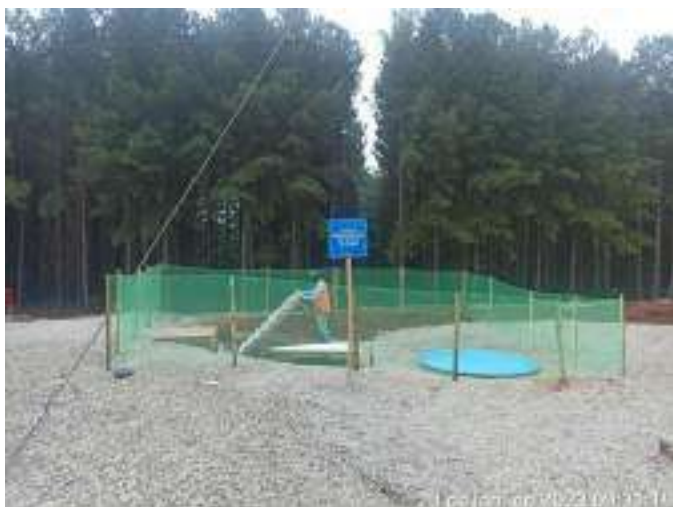
Figura 07 – Inspeção do sistema SAO

Com a operação dos sistemas a Elastrri iniciou o procedimento de inspeção dos Equipamentos de Controle de Poluição (ECP), verificando possíveis interferências externas, necessidade de manutenção e limpeza, operação do sistema e controle de sua eficiência. As inspeções são realizadas pela equipe de meio ambiente em todos os ECPs instalados com aplicação dos check list das áreas.

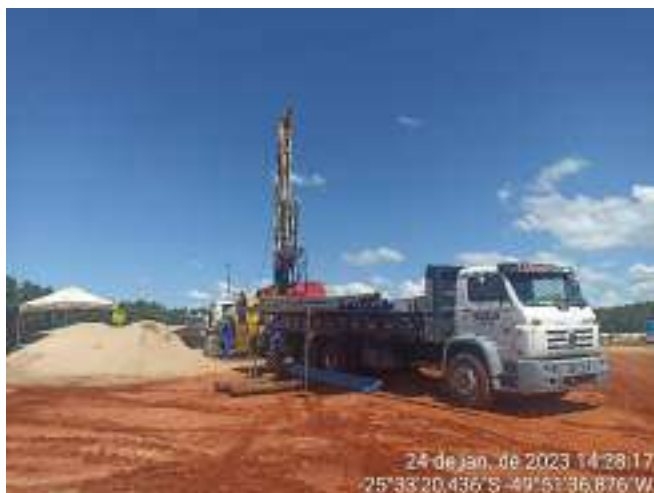
Figura 11 – Perfuração do poço do canteiro de obras

No mês de janeiro foram iniciadas as atividades de perfuração do poço localizado no canteiro de obras e que atenderá a central de concreto e o canteiro de obras. O poço perfurado possui uma vazão aproximada de 5m³/h, atendendo às necessidades do canteiro de obras e parcialmente a necessidade da central de concreto. No mês de fevereiro serão concluídas as instalações do poço (bombas e ligações) além de ser realizado o laudo de qualidade da água para verificação dos tratamentos que serão necessários.

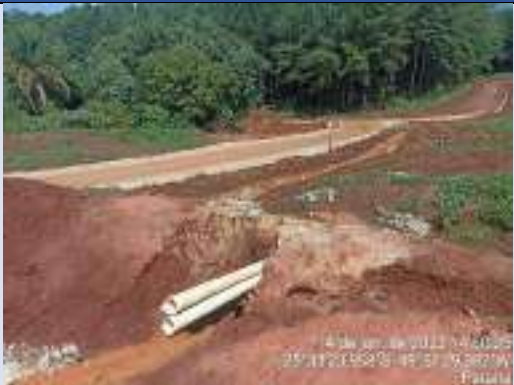
RIA	Data de abertura	Tipo	Local	Descrição	Status	Acompanhamento
P04	08/07/22	Sulco	Canteiro	Processo erosivo registrado no canteiro de obras, próximo a carpintaria	Pendente - Executado ações corretivas no local

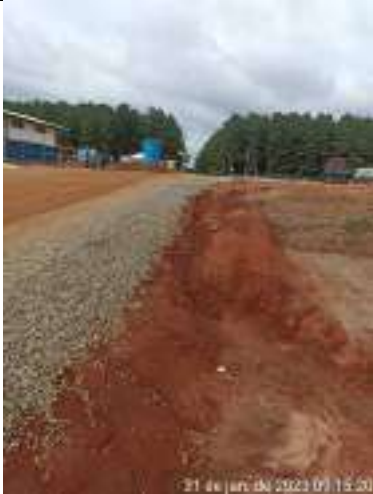
P05	08/07/22	Sulco	Canteiro	Processo erosivo registrado próximo a central de resíduos formando sulcos.	Processo erosivo estabilizado – colocado brita e compactado o local

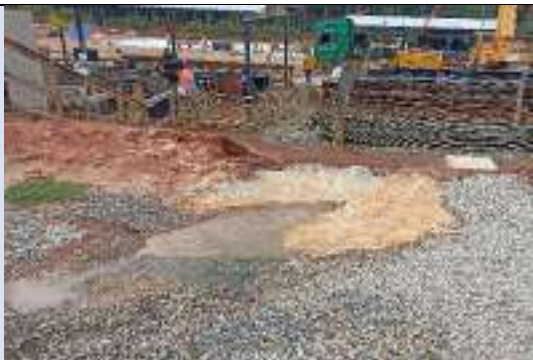
P07	20/08/22	Ravina	Canteiro	Processo erosivo identificado próximo ao escritório da empreiteira e com carreamento de sedimentos até caixa do sistema de esgotamento sanitário.	Realizada drenagem no local com canalização da água superficial

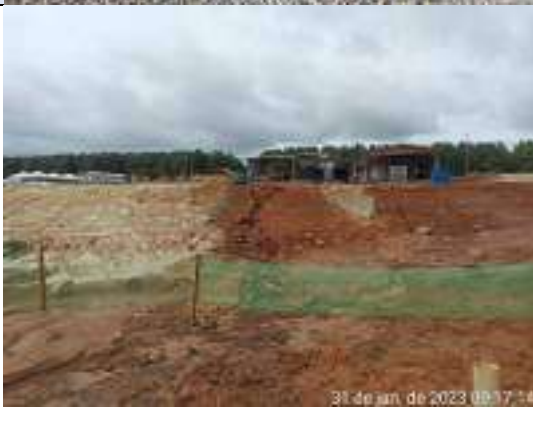
P12	06/12/22	Ravina	Canteiro	Processo erosivo registrado próximo ao sumidouro do ECP da oficina mecânica, onde constatou-se erosão do tipo ravina com carreamento de sedimentos até próximo do limite do canteiro de obras.	Pendente – equipe realizou duas intervenções corretivas no local após fortes chuvas

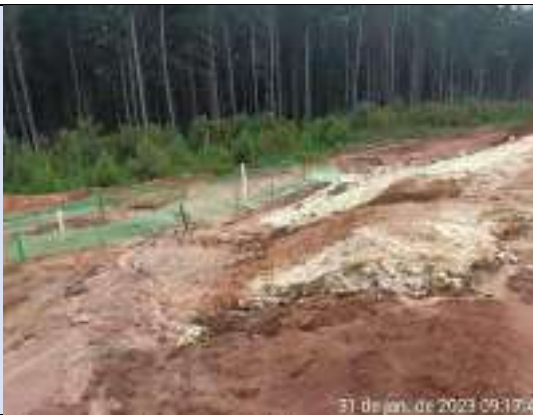
P13	06/12/22	Ravina	Canteiro	Processo erosivo registrado no canteiro de obras, próximo ao sumidouro do ECP da oficina mecânica, com carreamento de sedimentos até o limite do CDO.	Pendente - equipe realizou duas intervenções corretivas no local

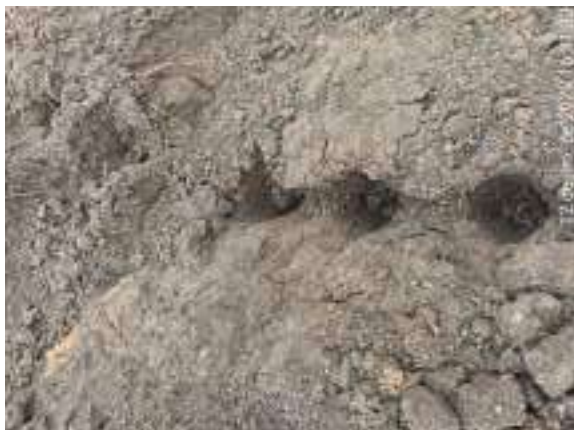
Figura 19 – Colocação de sementes no solo

As ações corretivas de processos erosivos foram realizadas com o apoio da produção e maquinário. Para conformação de talude com ravina foi utilizado topsoil e sementes para estabilidade.

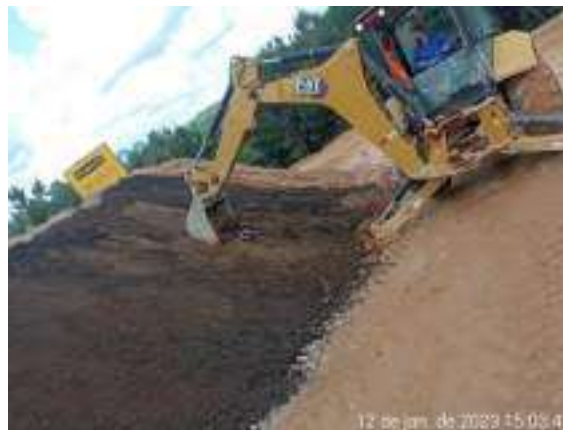
Figura 20 – Conformação de talude
