**5º RELATÓRIO DE ACOMPANHAMENTO DOS PROGRAMAS
AMBIENTAIS E CONDICIONANTES DA LI nº 23679**

PCH Lúcia Cherobim

RELATÓRIO DE ACOMPANHAMENTO DOS PROGRAMAS AMBIENTAIS
FASE DE IMPLANTAÇÃO – QUINTO SEMESTRE DE IMPLANTAÇÃO

PCH LÚCIA CHEROBIM
LICENÇA DE INSTALAÇÃO Nº 23679

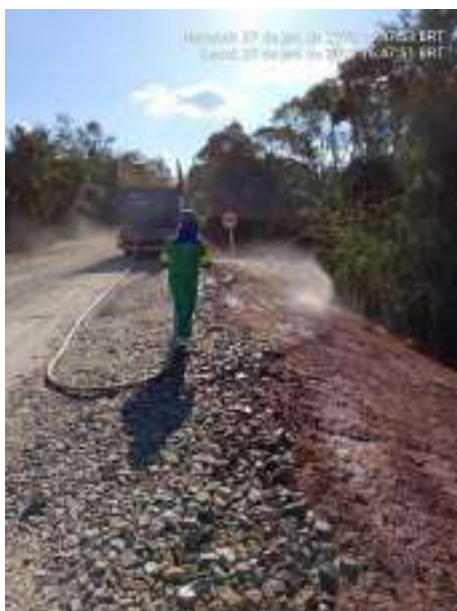
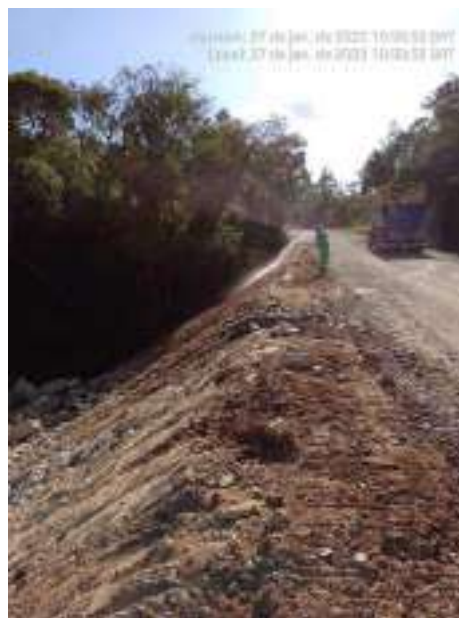
Durante o mês de janeiro foi mobilizada a equipe de hidrossemeadura para conformação dos taludes do acesso à obra. A atividade ocorreu no dia 27 de janeiro pela empresa Hydrosseding que realizou a atividade usando *Brachiária Ruziziensis*, *Melinis Minutiflora* e *Panicum Millaceum*.

Figura 21 – Atividade de hidrossemeadura

Figura 22 – Atividade de hidrossemeadura

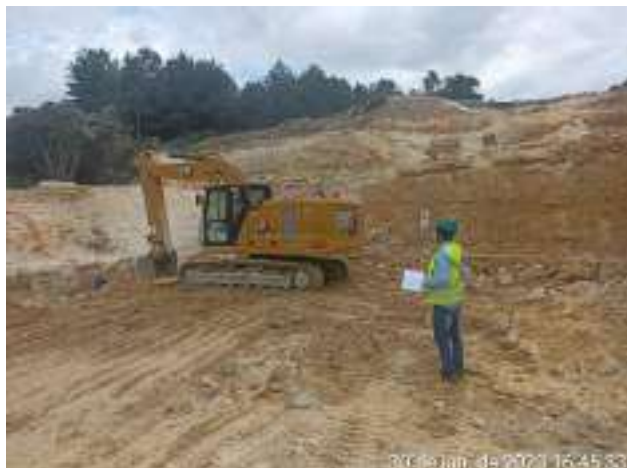
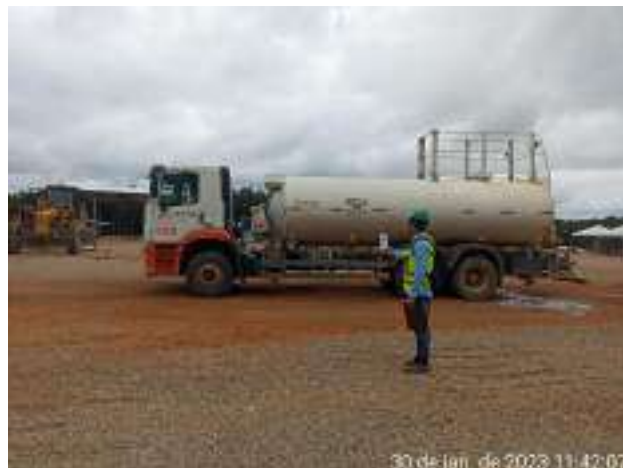
A equipe de meio ambiente junto com a equipe de manutenção realiza o gerenciamento de emissão de fumaça preta que tem como objetivo diminuir, controlar e monitorar a emissão de particulados e fumaça preta provenientes da atividade. O monitoramento da emissão de poluentes atmosféricos é feito através da metodologia colorimétrica da escala Ringelmann, a qual consiste na comparação visual de um disco de papel com escala colorimétrica, de branco a preto, à pluma de fuligem emitida na extremidade do tubo de escape. Os padrões são apresentados por meio de quadros retangulares, com rede de linhas de espessura e espaçamento definidos, sobre um fundo branco. Todos os veículos monitorados no mês estavam dentro dos padrões da escala conforme ficha de controle em anexo.

Figura 35 – Fumaça preta

Figura 36 – Fumaça Preta

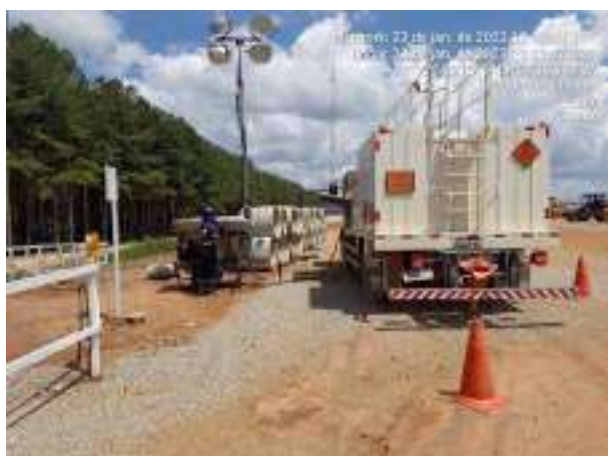
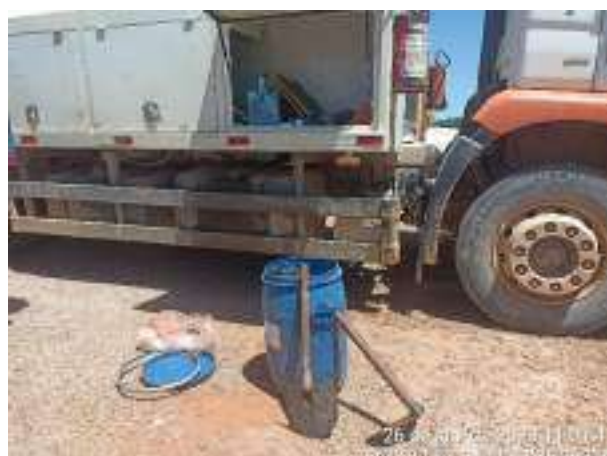
Quanto ao abastecimento de máquinas na área do canteiro, este é realizado através de caminhão comboio que abastece todas máquinas. O caminhão CEQ também possui armazenamento de óleos e graxas disponibilizados aos veículos. Como forma de proteção ambiental contra derramamentos, o caminhão dispõe de um reservatório para o armazenamento temporário do óleo usado a ser retirado da máquina e encaminhado ao descarte correto. O caminhão também conta com kit de mitigação ambiental a ser usado em caso de incidente pelo próprio motorista, treinado para fazer a mitigação ambiental com apoio do meio ambiente.

Figura 37 – Abastecimento de máquinas e equipamentos

Figura 38 – Kit do caminhão comboio

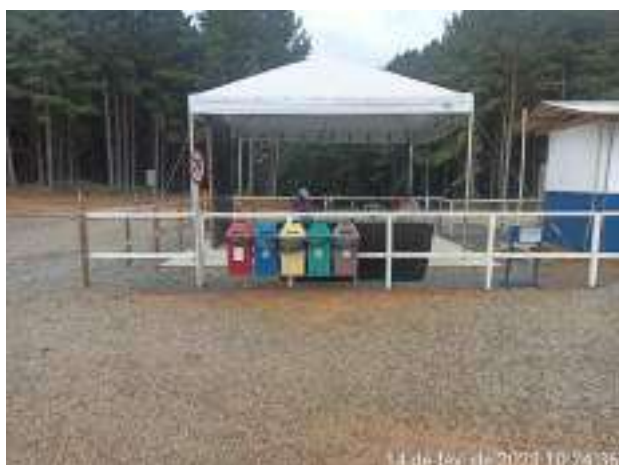
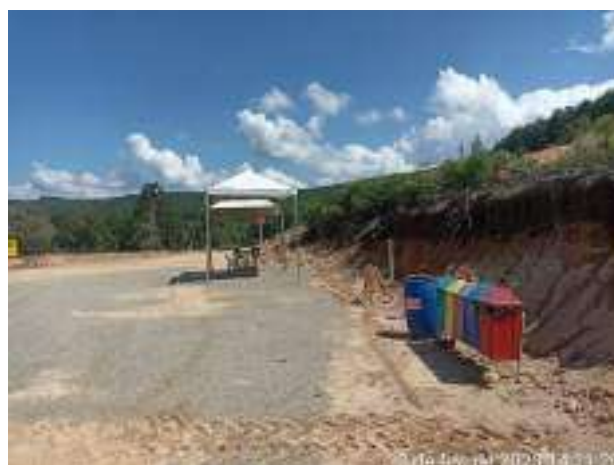
Como forma de garantir a correta **segregação** são disponibilizados coletores seletivos nas frentes de serviço onde acontece a primeira segregação por parte dos colaboradores, evitando a mistura e contaminação dos materiais. Os coletores plásticos móveis de 60L são devidamente identificados e localizados nas áreas de vivência de cada atividade com coleta regular pela equipe de meio ambiente.

Figura 01 – Coletores disponibilizados nas frentes de serviço

Figura 02 – Coleta coletores disponibilizados nas frentes de serviço

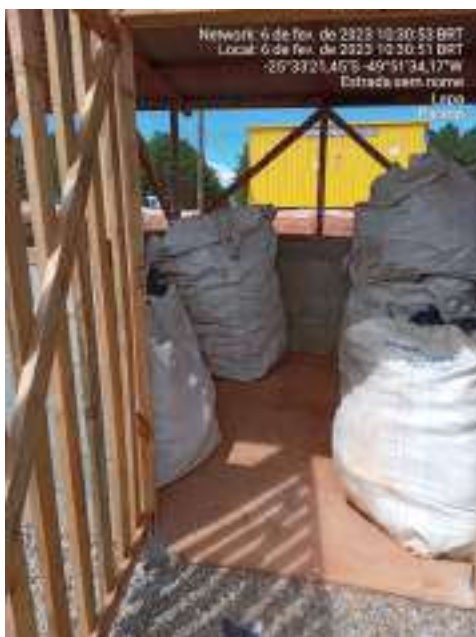
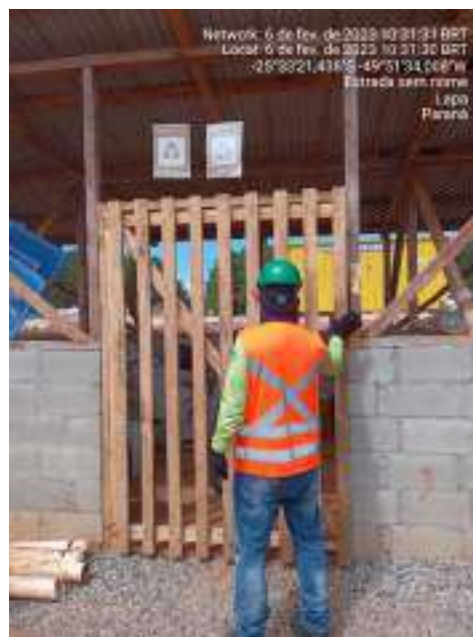
A coleta e transbordo dos resíduos nas frentes de serviço é realizada periodicamente para a baia temporária de resíduos, localizada no canteiro de obras. A baia é o local apropriado para armazenamento temporário onde o resíduo é controlado, separado, organizado e estocado para retirada pelo transportador e destinador final. A baia de resíduos permite a segregação dos resíduos recicláveis, não recicláveis e perigosos devidamente separados em bigbags ou bombonas.

Figura 03 – Baia de resíduos

Figura 04 – Baia de resíduos

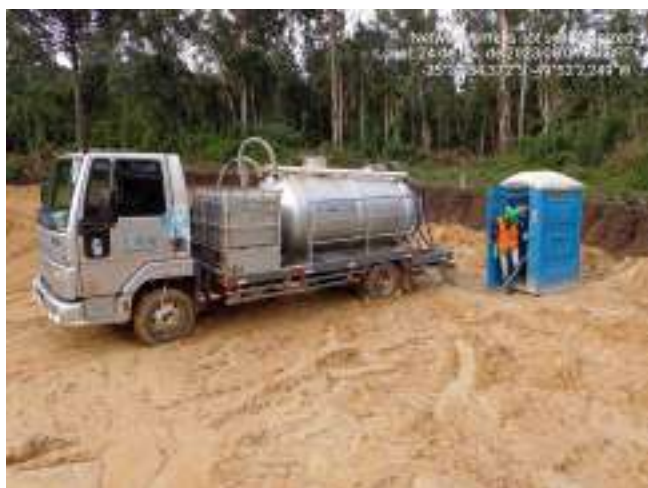
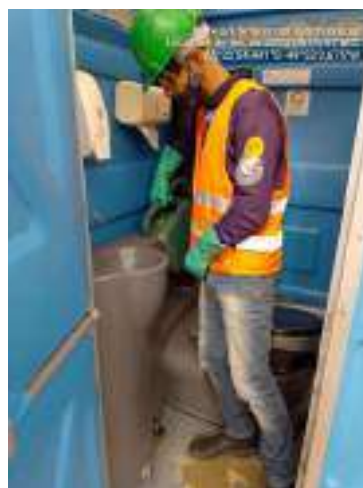
Os **efluentes líquidos** gerados pelos 7 banheiros químicos localizados nas frentes de serviços são de responsabilidade da terceirizada GTI, que realiza diariamente a limpeza dos banheiros por meio de caminhão cargo devidamente licenciado, realizando a sucção dos efluentes e seu armazenamento temporário até o volume necessário para encaminhamento para Estação de Tratamento de Esgoto da SANEPAR – ETE BELÉM. Durante o mês de fevereiro foram destinados 3,425 Ton de efluentes, conforme documentação em anexo.

Figura 05 – Controle de limpeza dos banheiros

Figura 06 – Controle de limpeza dos banheiros

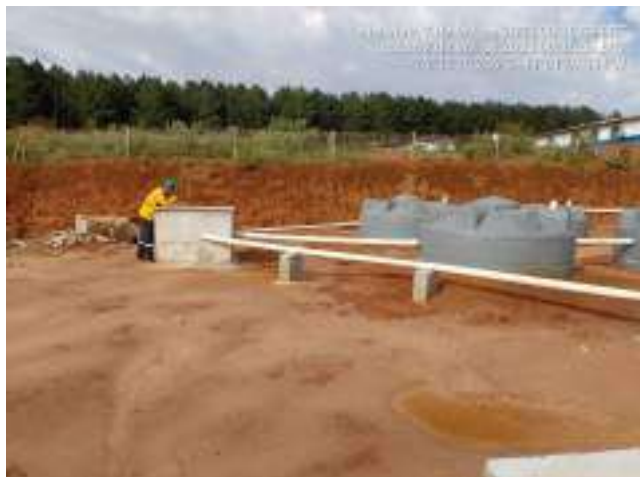
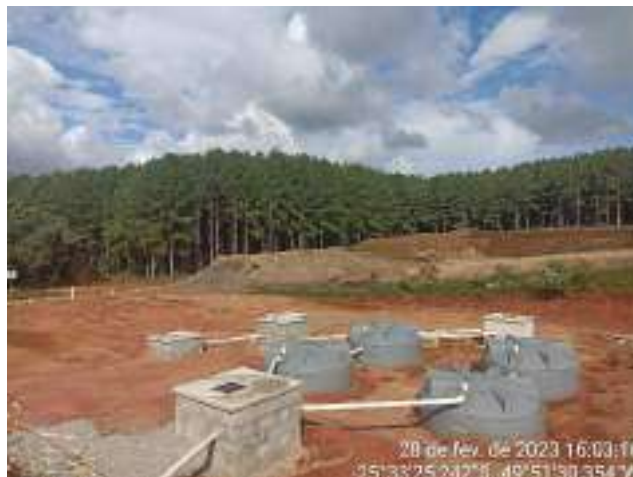
Figura 05 – Estação de Tratamento de Efluentes

Figura 06 – Estação de Tratamento de Efluentes

A Elastri instalou em seu canteiro um sistema de tratamento de efluentes fechado, onde são tratados os efluentes de todos os banheiros instalados no canteiro de obra. Para melhorar a eficiência do sistema e garantir o atendimento das diretrizes ambientais a equipe de meio ambiente tem realizado a atividade de inoculação nos sanitários, processo de utilização de agentes biológicos que ajudam no processo de decomposição da matéria gerada e que está sendo realizada a cada 2 semanas.

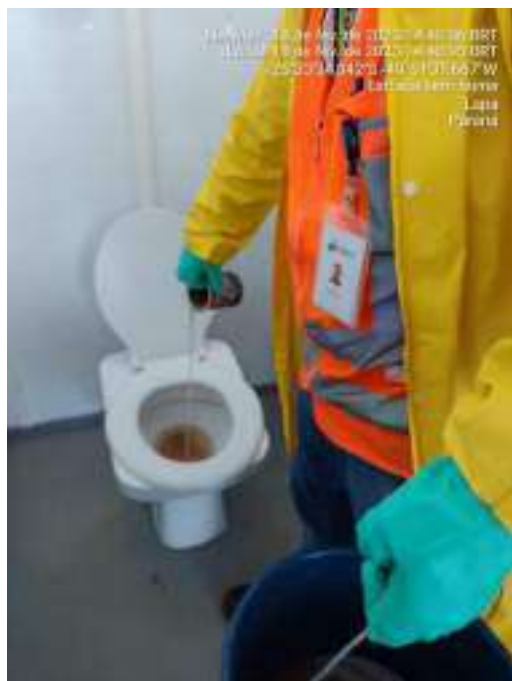
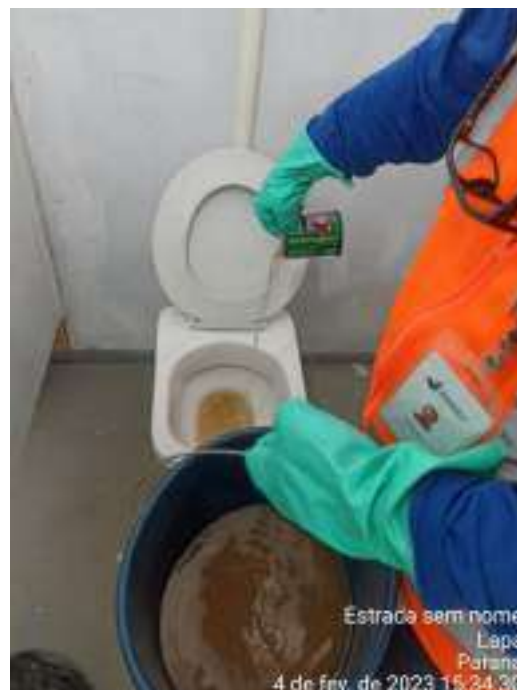
Figura 09 – Produto biológico para uso nos sanitários

Figura 10 – Uso do produto no sistema

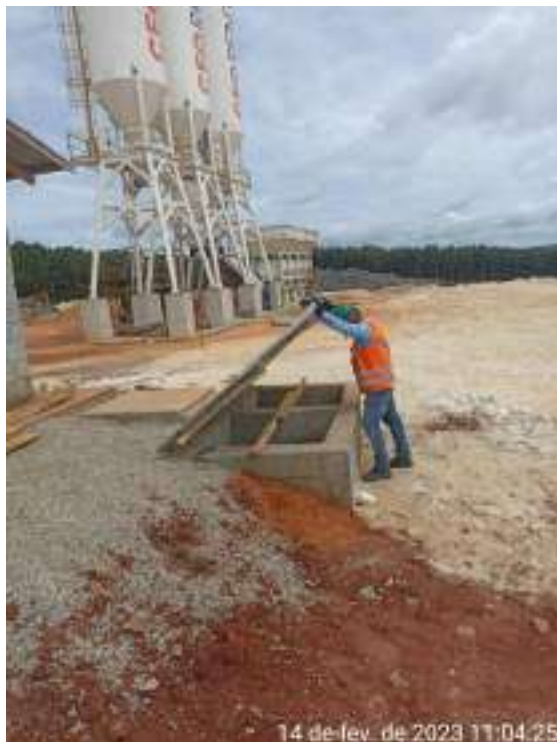
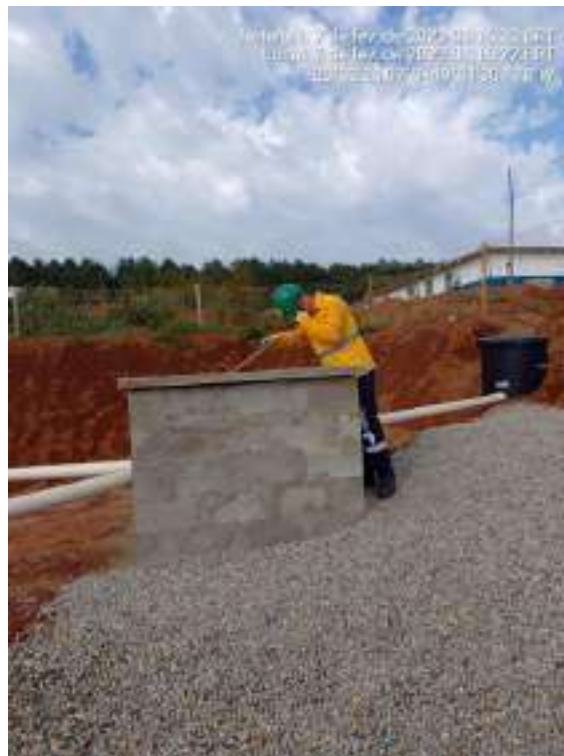
Com a operação dos sistemas a Elastri iniciou o procedimento de inspeção dos Equipamentos de Controle de Poluição (ECP), verificando possíveis interferências externas, necessidade de manutenção e limpeza, operação do sistema e controle de sua eficiência. As inspeções são realizadas pela equipe de meio ambiente em todos os ECPs instalados com aplicação dos check list das áreas.

Figura 07 – Inspeção de ECP

Figura 08 – Inspeção de ECP

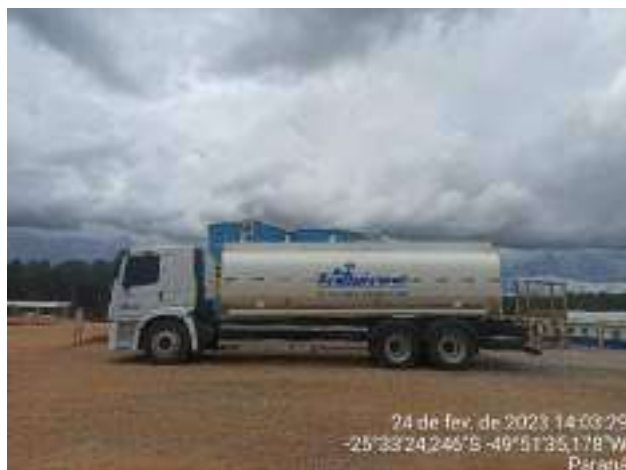
Figura 15 – Abastecimento de água do canteiro

A partir da utilização das estruturas do canteiro a Elastri passou a utilizar um fornecedor externo (Tassiane) para o abastecimento de água potável a ser utilizada em contato primário, abastecendo a caixa d'água do canteiro de obras. A empresa apresentou as devidas licenças e laudos de potabilidade que garantem a qualidade de água entregue no canteiro. A medida é provisória até que o poço do canteiro de obras esteja em operação. No mês de fevereiro foram entregues 125m³ de água potável em 5 entregas realizadas pela empresa. Para assegurar a qualidade da água mesmo após a tubulação, a Elastri realizou a clorificação da água com a utilização de pastilhas de cloro que atendem até 10m³.

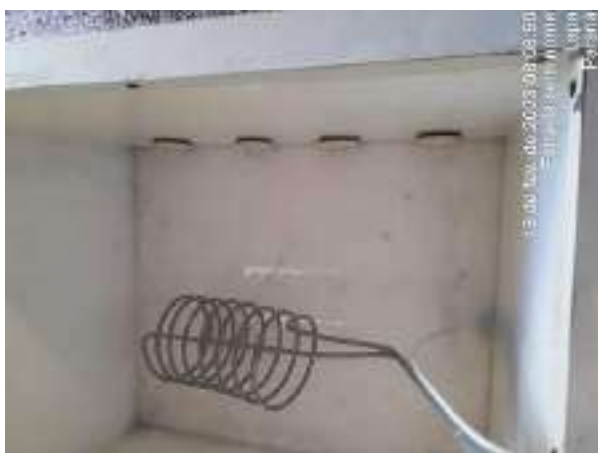
Figura 17 – Limpeza e lacre dos bebedouros

Já a água mineral para consumo humano é fornecida aos colaboradores pela empresa Prata da Serra, com ponto de captação localizado no município Campo Largo, PR. A empresa fornece água mineral em galões de 20L, que abastecem os bebedouros disponibilizados nas frentes de serviço onde constam também os laudos de potabilidade da empresa. Os galões abastecem os bebedouros de aproximadamente 200L higienizados frequentemente para garantir a potabilidade da água fornecida. Os laudos e controle de limpeza são disponibilizados nos bebedouros para controle e conhecimento dos colaboradores.

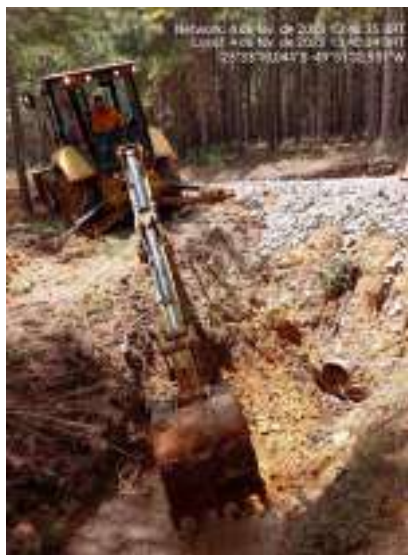
Figura 19 – Manutenção de bueiros

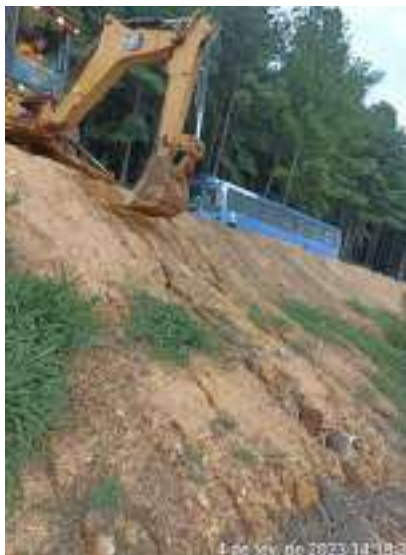
Figura 20 – Correção de processos erosivos

A Elastri realiza junto a seu corpo técnico de lideranças medidas preventivas para minimização de processos erosivos através da orientação de seus operadores e acompanhamento das atividades, que priorizam as ações e movimentações de forma a minimizar estes processos. Para os casos onde não foi possível prevenir a erosão, a identificação é realizada pela equipe de meio ambiente que realiza as inspeções em campo com o objetivo de mapear possíveis pontos de degradação e acompanhar os pontos já identificados. A atividade de inspeção visa estabelecer uma rotina de monitoramento nas diversas áreas alvo deste programa com o intuito de fornecer informações atualizadas para acionar e

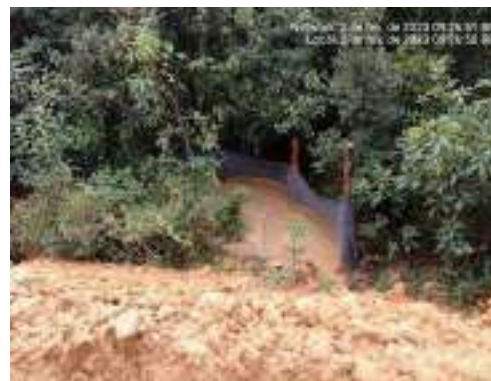
Figura 21 – Medida de contenção

Dos 19 pontos verificados pela equipe da Cia Ambiental, seguem em monitoramento 11 pontos onde ocorrem manutenções e intervenções frequentes, principalmente após fortes chuvas.

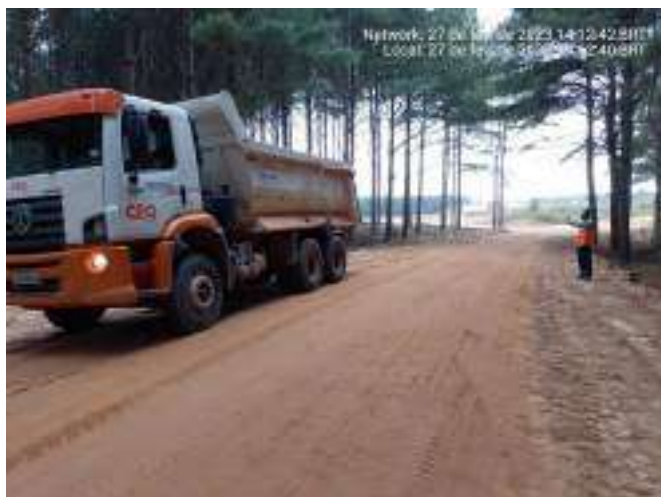
Figura 35 – Fumaça preta

A equipe de meio ambiente junto com a equipe de manutenção realiza o gerenciamento de emissão de fumaça preta que tem como objetivo diminuir, controlar e monitorar a emissão de particulados e fumaça preta provenientes da atividade. O monitoramento da emissão de poluentes atmosféricos é feito através da metodologia colorimétrica da escala Ringelmann, a qual consiste na comparação visual de um disco de papel com escala colorimétrica, de branco a preto, à pluma de fuligem emitida na extremidade do tubo de escape. Os padrões são apresentados por meio de quadros retangulares, com rede de linhas de espessura e espaçamento definidos, sobre um fundo branco. Todos os veículos monitorados no mês estavam dentro dos padrões da escala conforme ficha de controle em anexo.

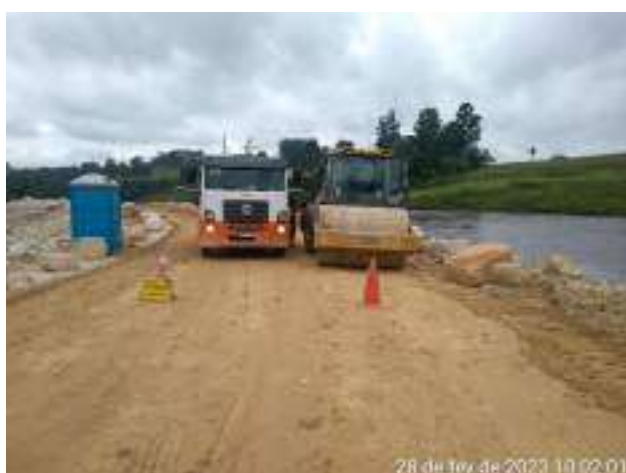
Figura 37 – Abastecimento de máquinas e equipamentos

Quanto ao abastecimento de máquinas na área do canteiro, este é realizado através de caminhão comboio que abastece todas máquinas. O caminhão CEQ também possui armazenamento de óleos e graxas disponibilizados aos veículos. Como forma de proteção ambiental contra derramamentos, o caminhão dispõe de um reservatório para o armazenamento temporário do óleo usado a ser retirado da máquina e encaminhado ao descarte correto. O caminhão também conta com kit de mitigação ambiental a ser usado em caso de incidente pelo próprio motorista, treinado para fazer a mitigação ambiental com apoio do meio ambiente.

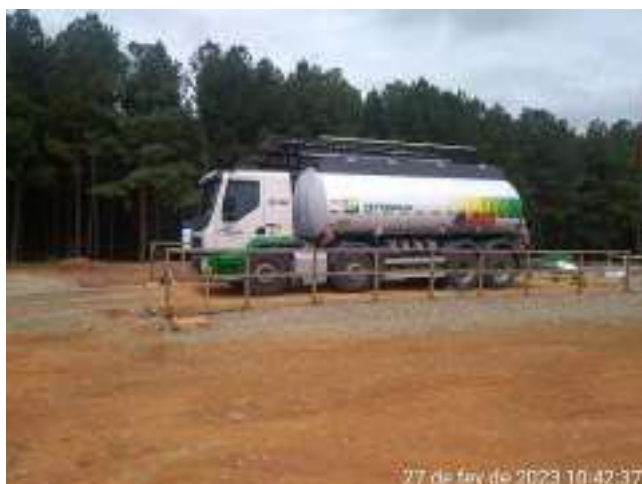
Figura 37 – Abastecimento de diesel - tanque de combustível

Controle de combustíveis: no fechamento do mês foram consumidos 93004L de diesel, 1807L de gasolina, 440 de arla, 141,50L de 15W40 e 51,5kg de graxa, atendendo ao abastecendo e manutenção da frota de veículos. O controle detalhado encontra-se em anexo.

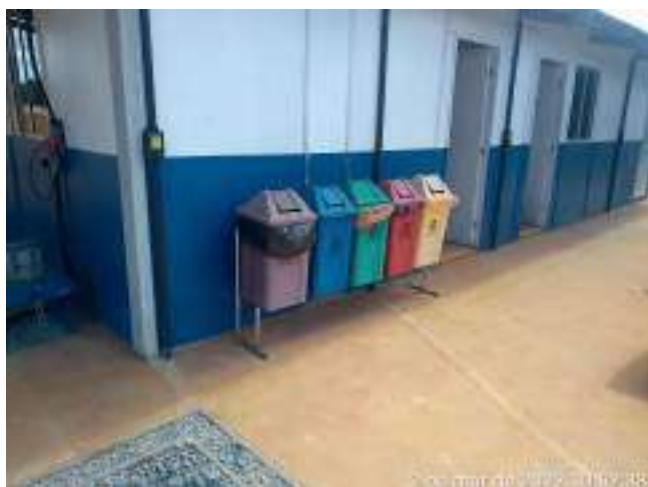
Figura 01 – Coletores disponibilizados nas frentes de serviço

Como forma de garantir a correta **segregação** são disponibilizados coletores seletivos nas frentes de serviço onde acontece a primeira segregação por parte dos colaboradores, evitando a mistura e contaminação dos materiais. Os coletores plásticos móveis de 60L são devidamente identificados e localizados nas áreas de vivência de cada atividade com coleta regular pela equipe de meio ambiente.

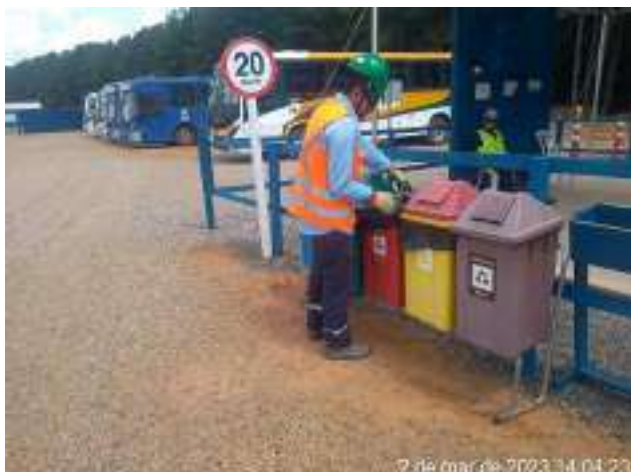
Figura 03 – Coleta dos resíduos nas frentes de serviço

A coleta e transbordo dos resíduos nas frentes de serviço é realizada periodicamente para a baia temporária de resíduos, localizada no canteiro de obras. A baia é o local apropriado para armazenamento temporário onde o resíduo é controlado, separado, organizado e estocado para retirada pelo transportador e destinador final. A baia de resíduos permite a segregação dos resíduos recicláveis, não recicláveis e perigosos devidamente separados em bigbags ou bombonas.

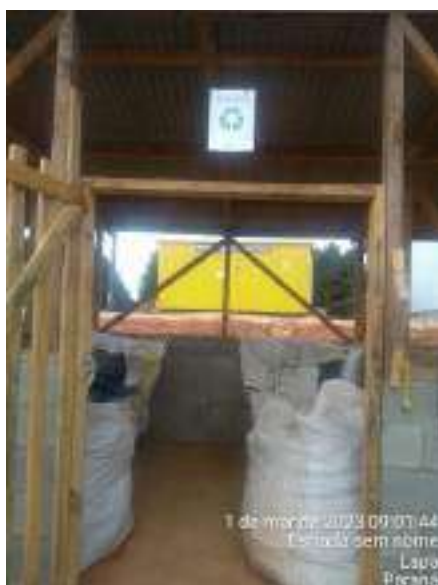
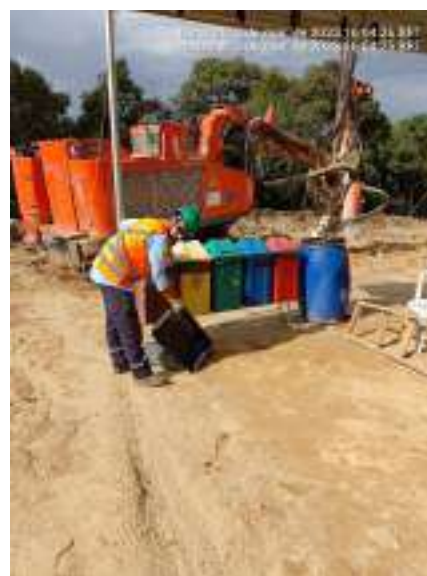
Figura 04 – Baia de resíduos

Figura 05 – Baia de resíduos

Os **resíduos perigosos** gerados em situação pontual de vazamento estão sendo armazenados na baia de produtos perigosos devidamente identificadas e com contenção de forma a evitar a contaminação do solo, aguardando para transporte e destinação final.

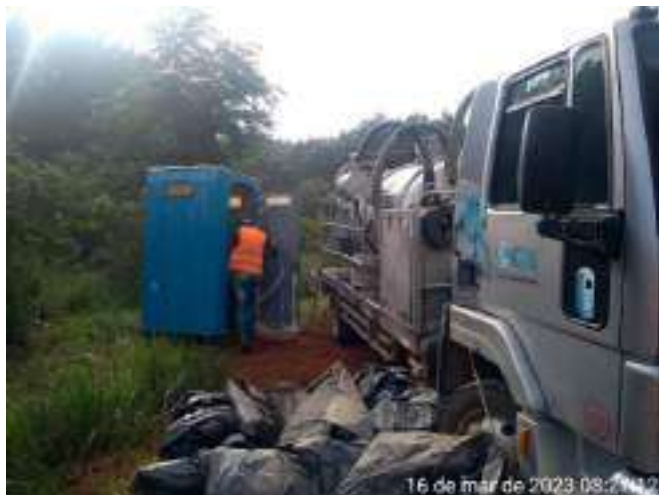
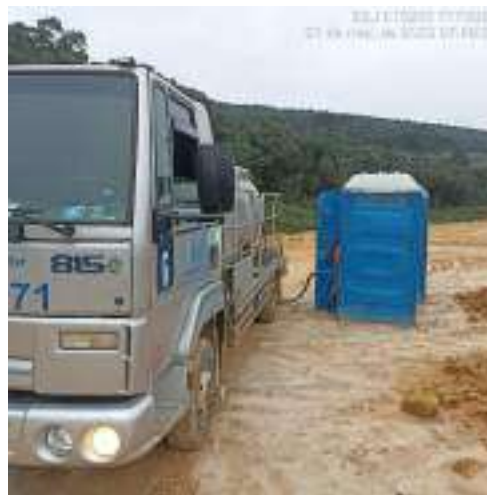
Os **efluentes líquidos** gerados pelos 7 banheiros químicos localizados nas frentes de serviços são de responsabilidade da terceirizada GTI, que realiza diariamente a limpeza dos banheiros por meio de caminhão cargo devidamente licenciado, realizando a sucção dos efluentes e seu armazenamento temporário até o volume necessário para encaminhamento para Estação de Tratamento de Esgoto da SANEPAR – ETE BELÉM. Durante o mês de março foram destinados 6 Ton de efluentes, conforme documentação em anexo.

Figura 07 – Controle de limpeza dos banheiros

Figura 08 – Controle de limpeza dos banheiros

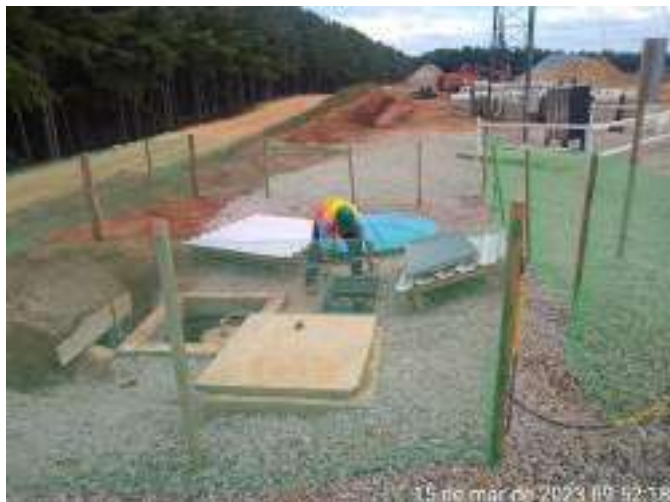
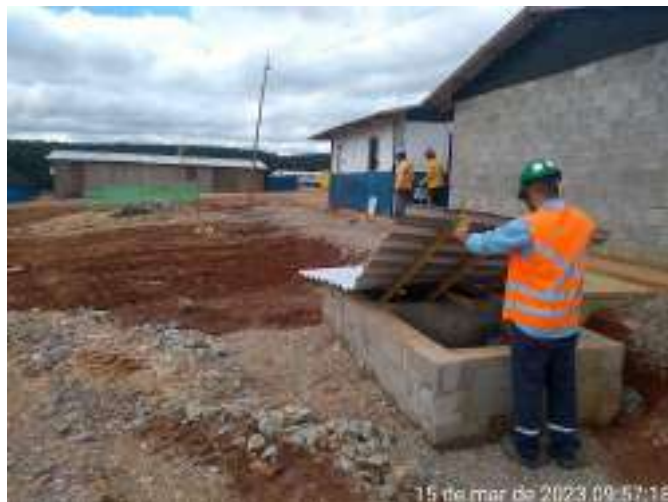
Para **controle e tratamento de efluentes na obra** a Elastri projetou uma série de sistemas de controle a serem executados no canteiro de obras e que estão em fase de execução conforme memoriais descritivos apresentados. Com a operação dos sistemas a Elastri iniciou o procedimento de inspeção dos Equipamentos de Controle de Poluição (ECP), verificando possíveis interferências externas, necessidade de manutenção e limpeza, operação do sistema e controle de sua eficiência. As inspeções são realizadas pela equipe de meio ambiente em todos os ECPs instalados com aplicação dos check list das áreas.

Figura 09 – Inspeção em ECP

Figura 10 – Inspeção em ECP

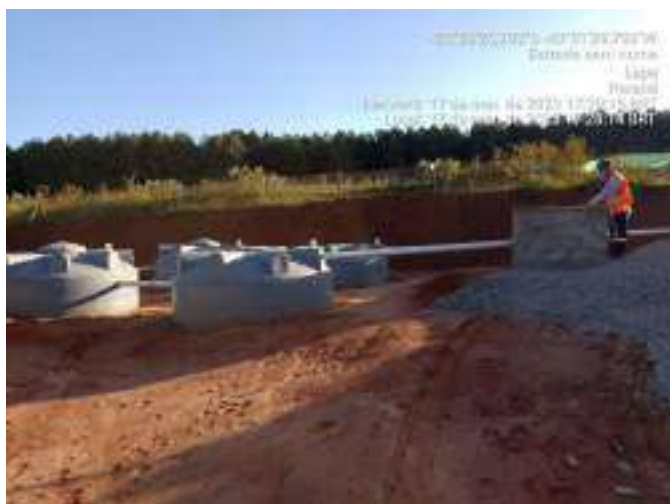
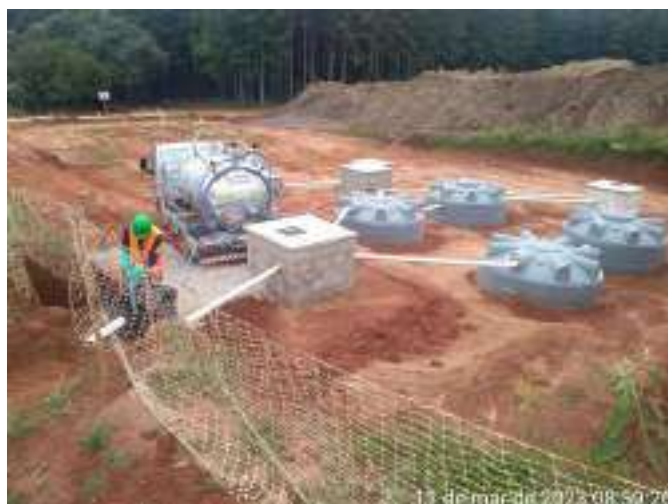
A Elastri instalou em seu canteiro um sistema de tratamento de efluentes fechado, onde são tratados os efluentes de todos os banheiros instalados no canteiro de obra. A ETE do canteiro está em operação e mantém rotina de limpeza e inspeção. Durante o mês de março, através das inspeções semanais foi verificada a necessidade de limpeza da caixa gradeada e o serviço foi realizado no dia 11.

Figura 11 – Estação de Tratamento de Efluentes

Figura 12 – Coleta e limpeza da caixa gradeada

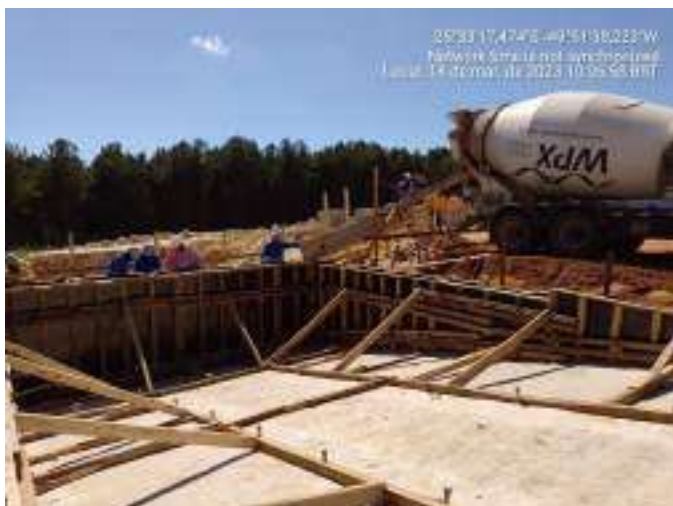
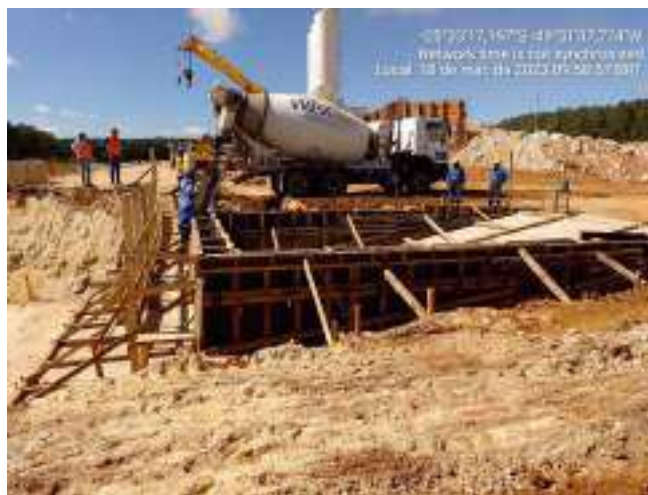
O **controle de efluentes industriais**, como os gerados no laboratório de solos e na central de concreto do canteiro industrial possuem um sistema próprio de decantação de sólidos, projetados para atender a lavagem de betoneiras e testes do laboratório de solos. Durante o mês de março foram intensificadas as atividades de construção do decantador da central de concreto, que entrará em operação no mês de abril para atendimento das atividades de concreto da obra.

Figura 15 – Construção decantador da central

Figura 16 – Construção decantador da central

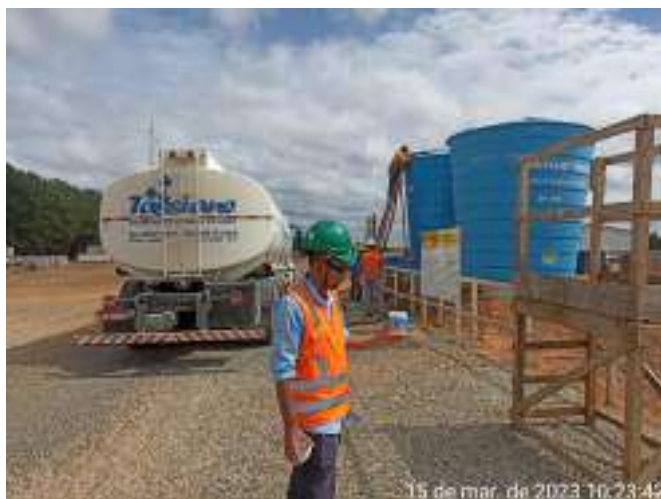
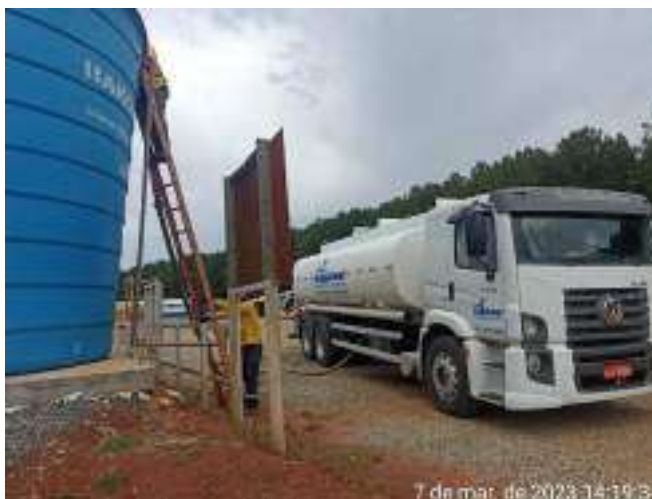
A partir da utilização das estruturas do canteiro a Elastri passou a utilizar um fornecedor externo (Tassiane) para o abastecimento de água potável a ser utilizada em contato primário, abastecendo a caixa d'água do canteiro de obras. A empresa apresentou as devidas licenças e laudos de potabilidade que garantem a qualidade de água entregue no canteiro. A medida é provisória até que o poço do canteiro de obras esteja em operação. No mês de março foram entregues 125m³ de água potável em 5 entregas realizadas pela empresa. Para assegurar a qualidade da água mesmo após a tubulação, a Elastri realizou a clorificação da água com a utilização de pastilhas de cloro que atendem até 10m³.

Figura 19 – Abastecimento de água do canteiro

Figura 20 – Abastecimento de água do canteiro

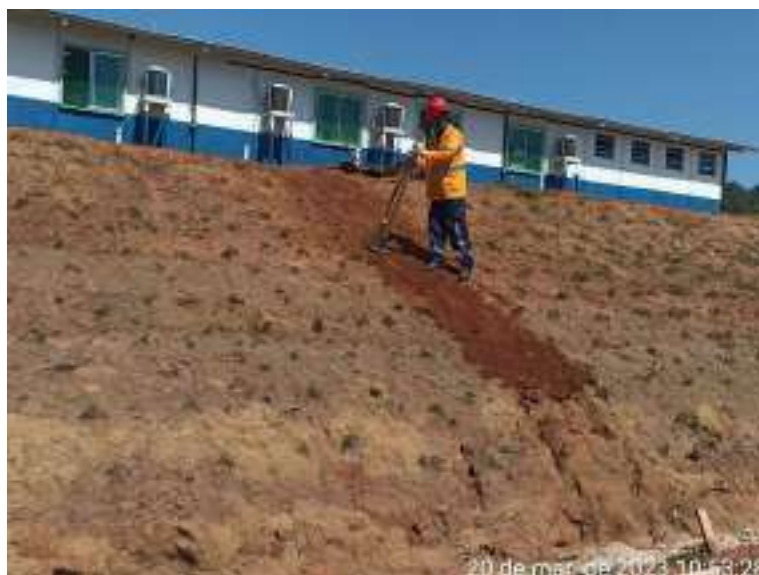
Figura 24 – Correção de processos erosivos

Dos 19 pontos verificados pela equipe da Cia Ambiental, seguem em monitoramento 11 pontos onde ocorrem manutenções e intervenções frequentes, principalmente após fortes chuvas. A tabela de acompanhamento é compartilhada a seguir:

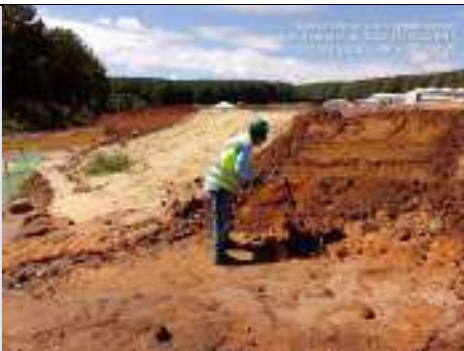
P14	08/12/22	Ravina	Bota-fora	Processos erosivos registrados no bota-fora de topsoil próximo ao conduto forçado.	Material movido	
P15	23/12/22	Sulco	Acesso interno	Acesso para o bota-fora 03 - processo erosivo na lateral do acesso	Pendente	
P16	23/12/23	Fissura	Canteiro	Durante inspeção ambiental na área do estacionamento próximo ao barramento	Executado medida corretiva com aplicação de topsoil e plantio de sementes	
P17	23/12/23	Ravina	Casa de força	Processo erosivo registrado próximo a casa de força.	Conformado – material empilhado no local foi removido.	
P18	05/01/23	Ravina	Canteiro	Processos erosivos no talude próximo a oficina mecânica.	Executado medida corretiva

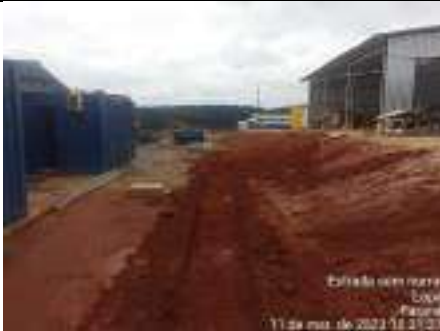
P19	05/01/ 23	Ravina	Canteiro	Durante inspeção ambiental no canteiro de obras, constatou-se no talude próximo a área de vivência alguns processos erosivos.	Executado medida corretiva	
-----	--------------	--------	----------	---	----------------------------	--

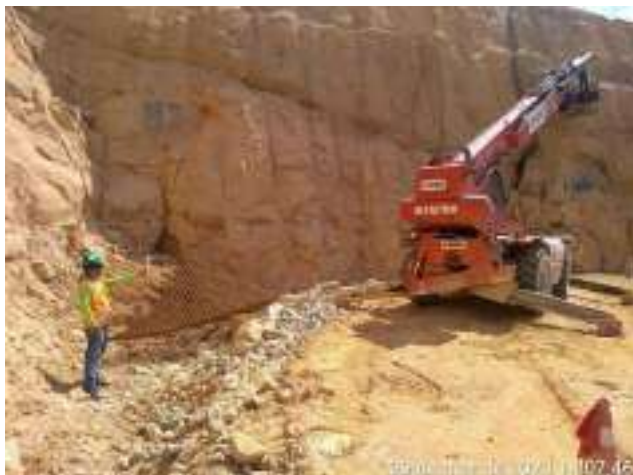
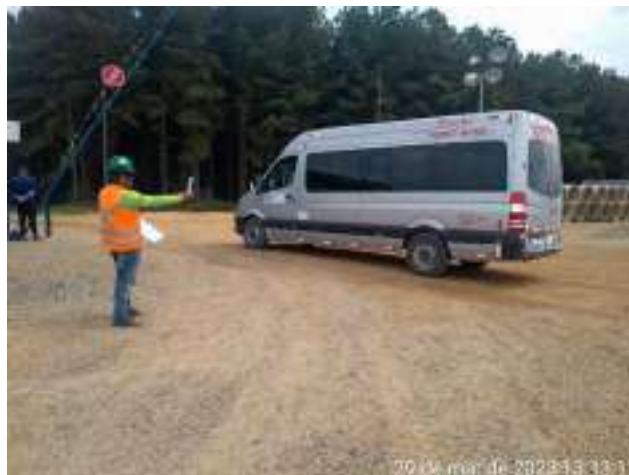
A equipe de meio ambiente junto com a equipe de manutenção realiza o gerenciamento de emissão de fumaça preta que tem como objetivo diminuir, controlar e monitorar a emissão de particulados e fumaça preta provenientes da atividade. O monitoramento da emissão de poluentes atmosféricos é feito através da metodologia colorimétrica da escala Ringelmann, a qual consiste na comparação visual de um disco de papel com escala colorimétrica, de branco a preto, à pluma de fuligem emitida na extremidade do tubo de escape. Os padrões são apresentados por meio de quadros retangulares, com rede de linhas de espessura e espaçamento definidos, sobre um fundo branco.

Figura 37 – Fumaça preta

Figura 38 – Fumaça Preta

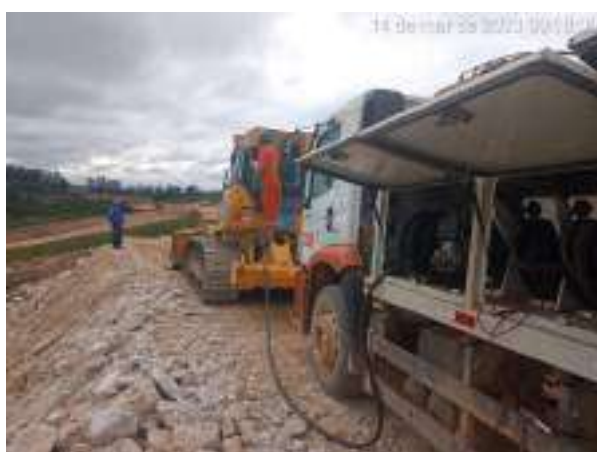
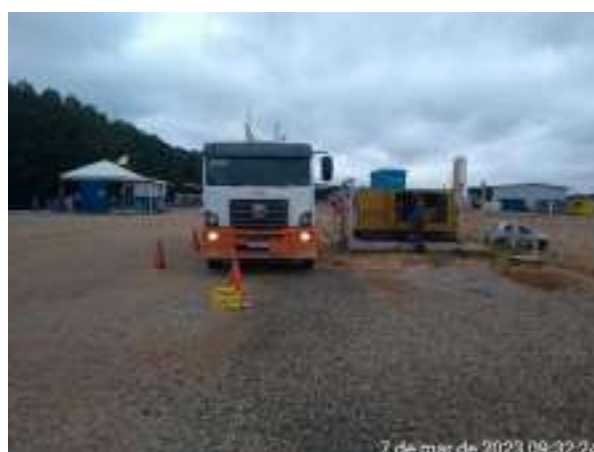
Quanto ao abastecimento de máquinas na área do canteiro, este é realizado através de caminhão comboio que abastece todas máquinas. O caminhão CEQ também possui armazenamento de óleos e graxas disponibilizados aos veículos. Como forma de proteção ambiental contra derramamentos, o caminhão dispõe de um reservatório para o armazenamento temporário do óleo usado a ser retirado da máquina e encaminhado ao descarte correto. O caminhão também conta com kit de mitigação ambiental a ser usado em caso de incidente a ser realizado pelo próprio motorista, treinado para fazer a mitigação ambiental com apoio do meio ambiente.

Figura 39 – Abastecimento de máquinas e equipamentos

Figura 40 – Abastecimento de máquinas e equipamentos

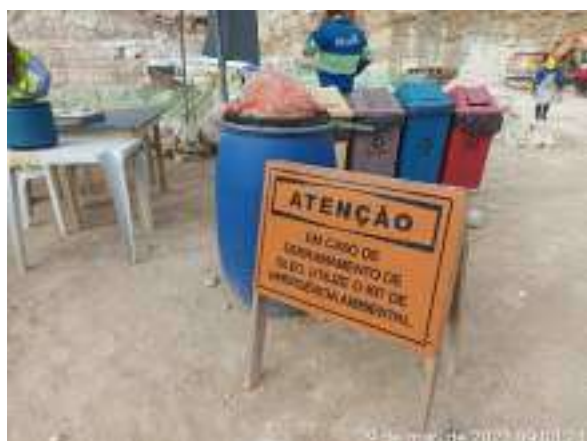
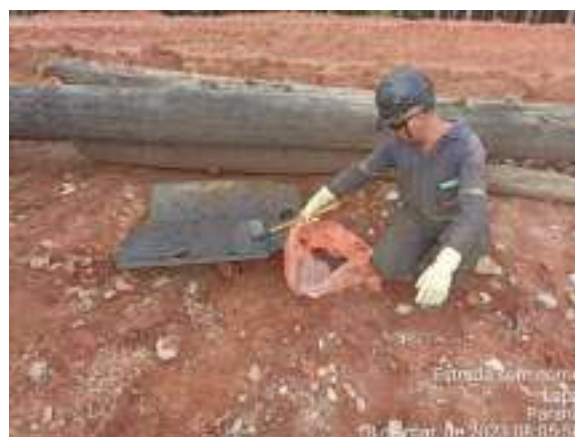
Figura 43 – Controle de vazamentos

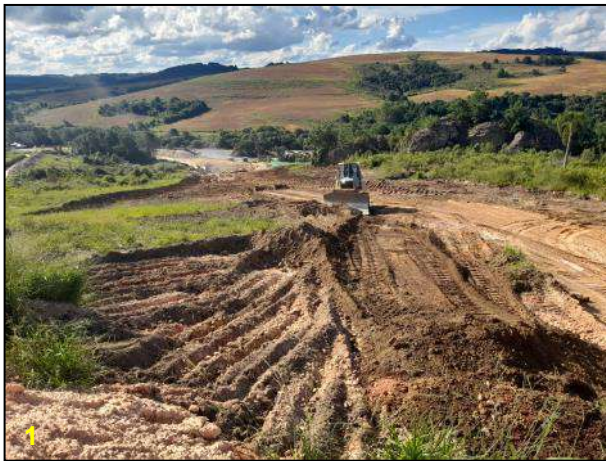
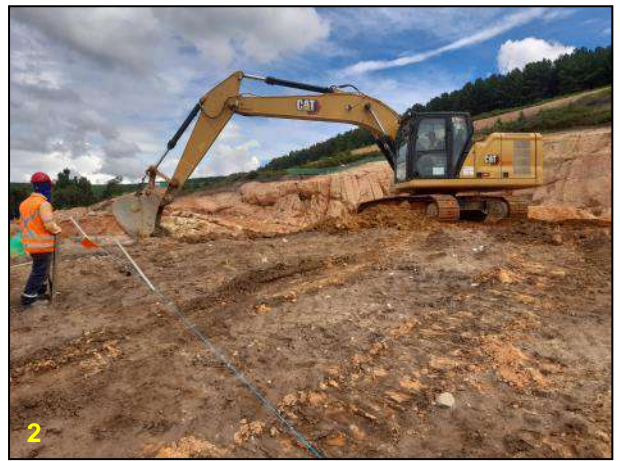
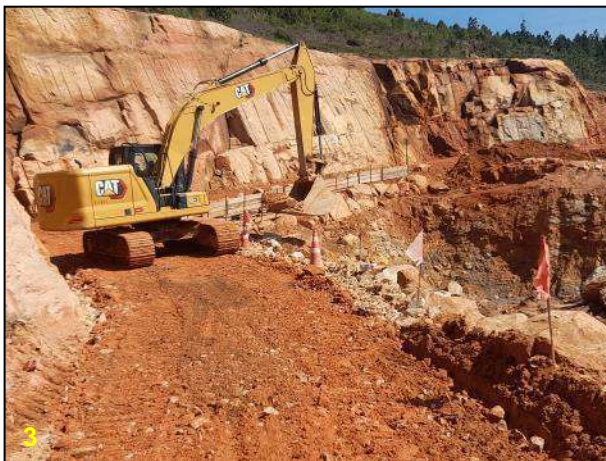
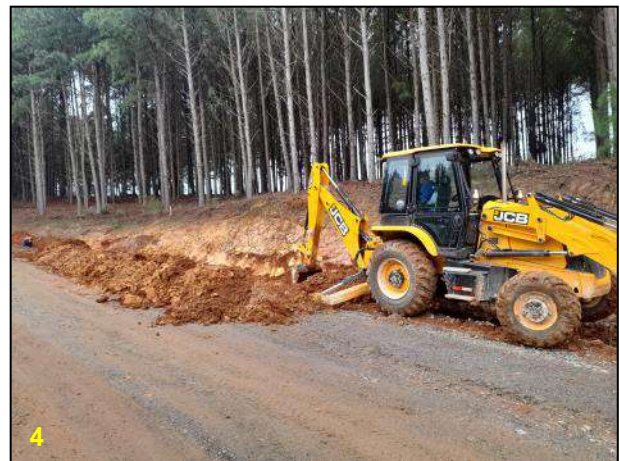
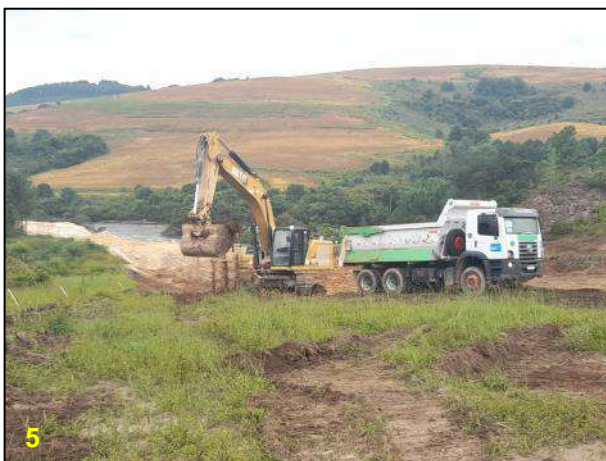
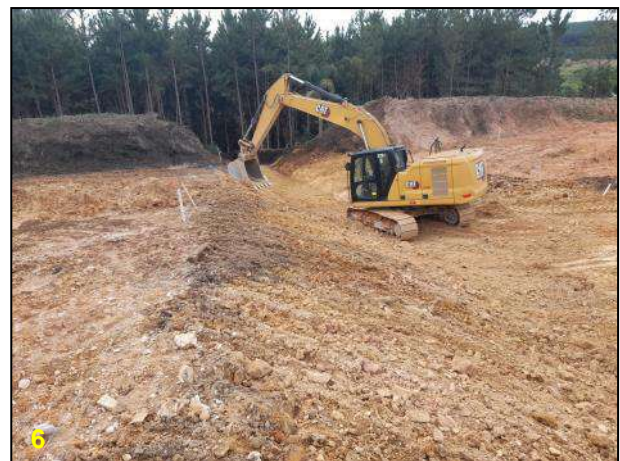
Prancha 2. Atividades de monitoramento arqueológico

1. Nivelamento de terreno do canteiro de obras (Coordenada UTM: 22J 614186 7173730);
2. Monitoramento de supressão mecanizada do solo (Coordenada UTM: 22J 615004 7173423);
3. Maquinário abrindo via de acesso (Coordenada UTM: 22J 615006 7173349);
4. Melhoramento de via de acesso sendo feito por maquinário (Coordenada UTM: 22J 614256 7172737);
5. Supressão vegetal mecanizada em área de inundação (Coordenada UTM: 22J 614148 7173802);
6. Escavação mecanizada no terreno do canteiro de obras (Coordenada UTM: 22J 614933 7173760).

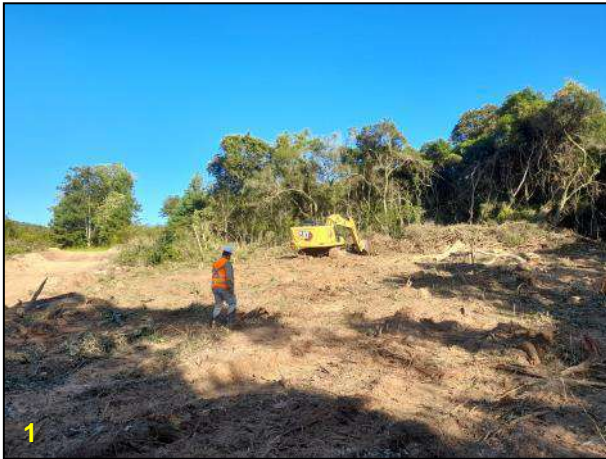
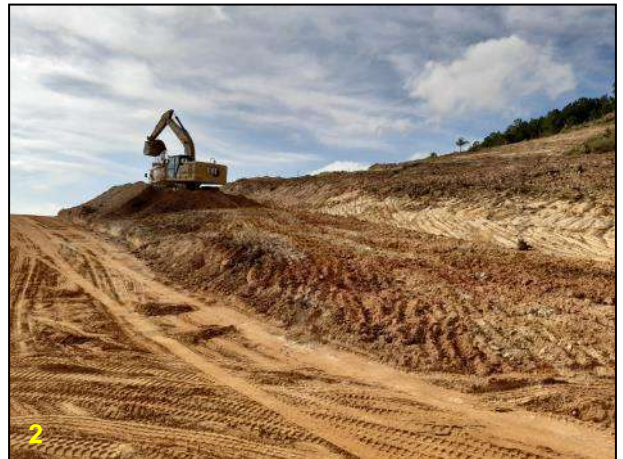
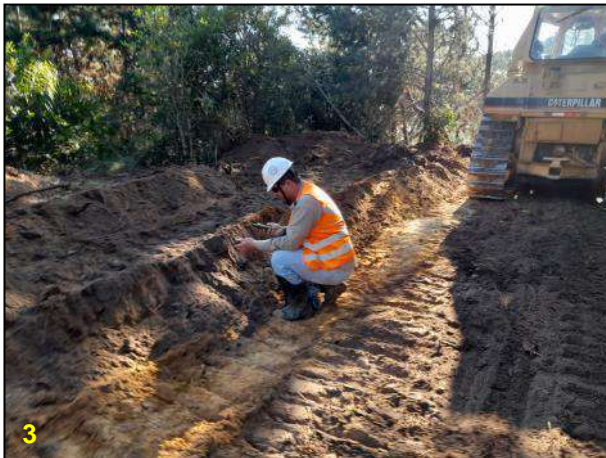
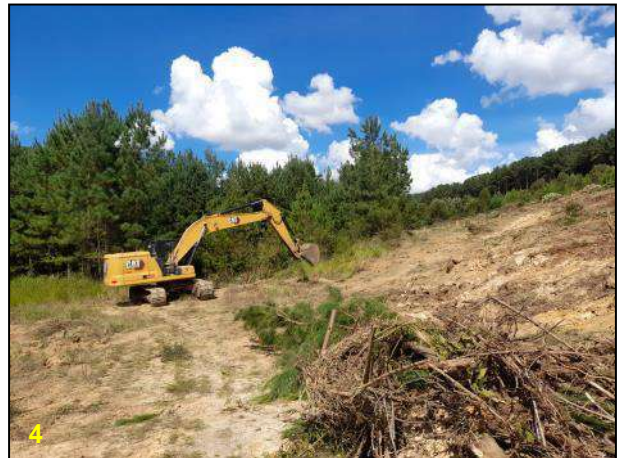
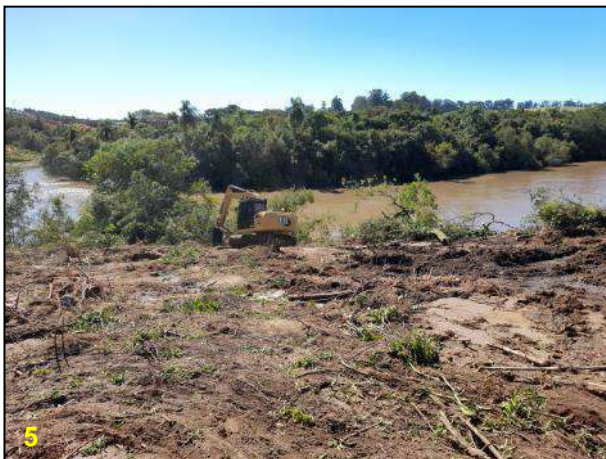
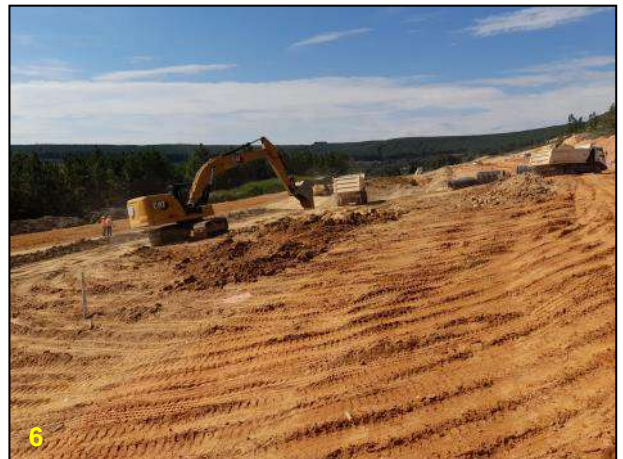
Prancha 3. Atividades de monitoramento arqueológico

1. Monitoramento de supressão vegetal mecanizada (Coordenada UTM: 22J 615264 7172868);
2. Escavação mecanizada no terreno do canteiro de obras (Coordenada UTM: 22J 614105 7173726);
3. Arqueólogo avaliando sedimento após passagem de maquinário (Coordenada UTM: 22J 615791 7173159);
4. Supressão vegetal mecanizada no canteiro de obras (Coordenada UTM: 22J 615499 7172917);
5. Supressão vegetal mecanizada em área de inundação (Coordenada UTM: 22J 615349 7172906);
6. Monitoramento do nivelamento do solo no canteiro de obras (Coordenada UTM: 22J 614932 7173759).
