**5º RELATÓRIO DE ACOMPANHAMENTO DOS PROGRAMAS
AMBIENTAIS E CONDICIONANTES DA LI nº 23679**

PCH Lúcia Cherobim

RELATÓRIO DE ACOMPANHAMENTO DOS PROGRAMAS AMBIENTAIS
FASE DE IMPLANTAÇÃO – QUINTO SEMESTRE DE IMPLANTAÇÃO

PCH LÚCIA CHEROBIM
LICENÇA DE INSTALAÇÃO Nº 23679

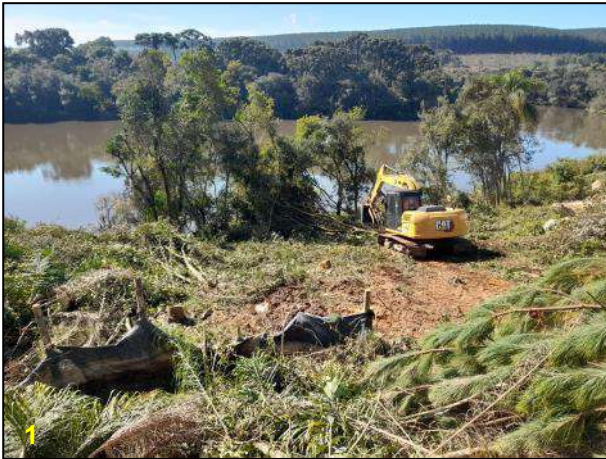
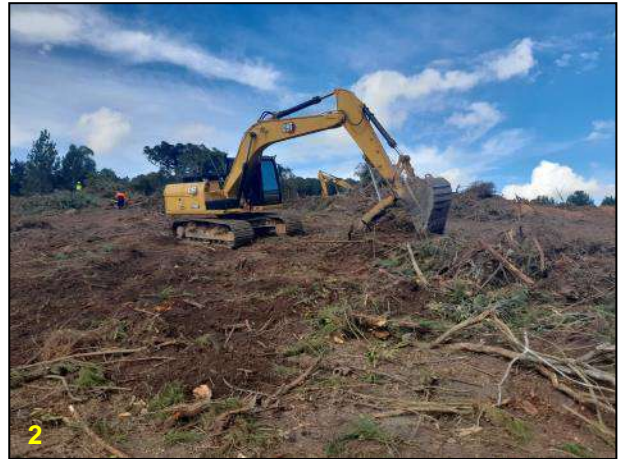
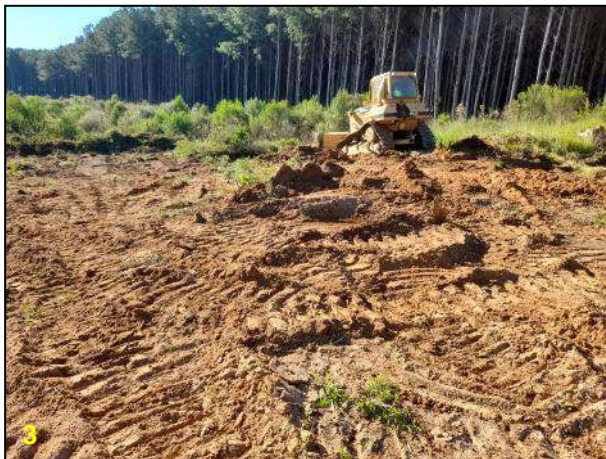
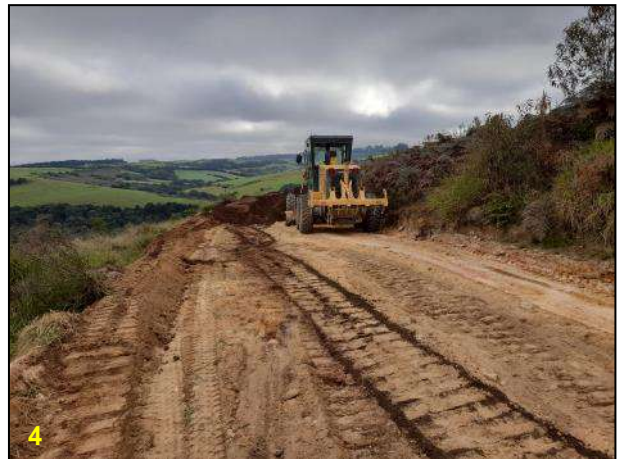
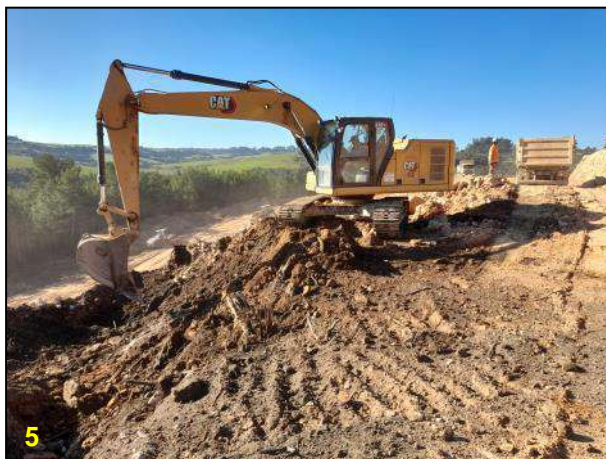
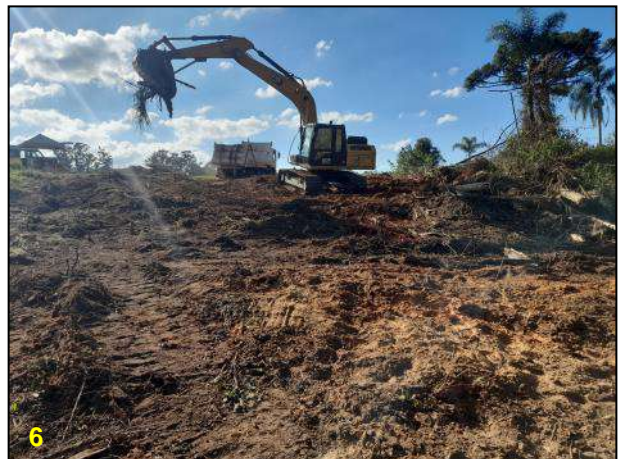
Prancha 4. Atividades de monitoramento arqueológico

1. Supressão vegetal mecanizada em área de inundação (Coordenada UTM: 22J 615122 7173176);
2. Monitoramento de supressão vegetal mecanizada e nivelamento do terreno (Coordenada UTM: 22J 615468 7172985);
3. Maquinário realizando a supressão vegetal mecanizada em área de vegetação densa (Coordenada UTM: 22J 615797 7173112);
4. Abertura e nivelamento de via de acesso por maquinário (Coordenada UTM: 22J 614516 7173606);
5. Supressão vegetal no terreno de obras (Coordenada UTM: 22J 614428 7173700);
6. Supressão vegetal mecanizada sendo realizada (Coordenada UTM: 22J 615610 7173407).

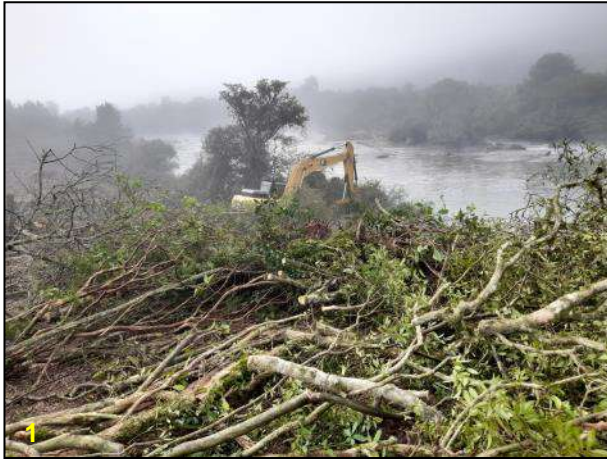
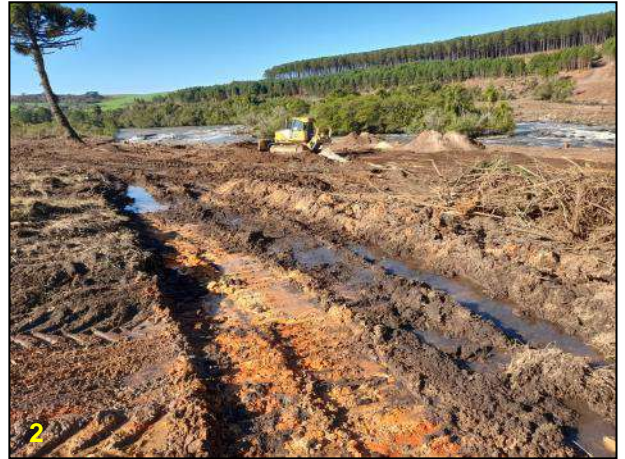
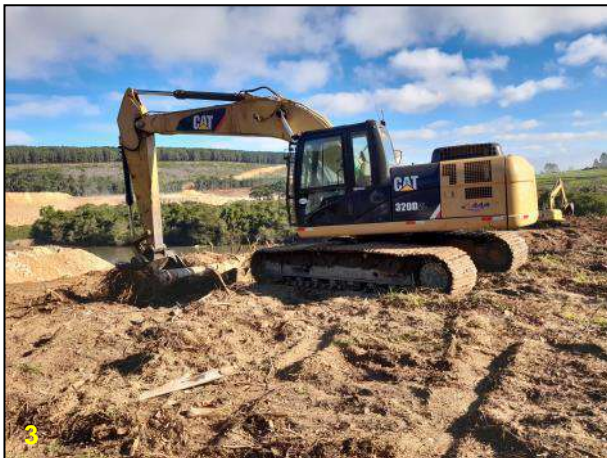
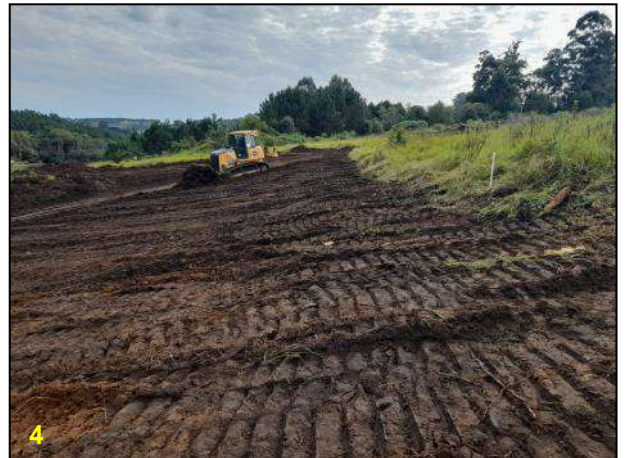
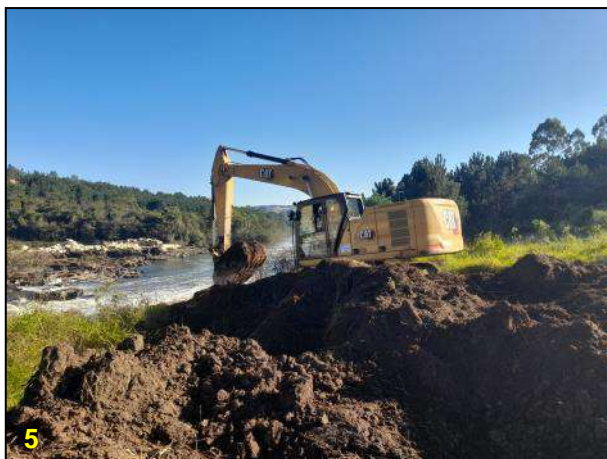
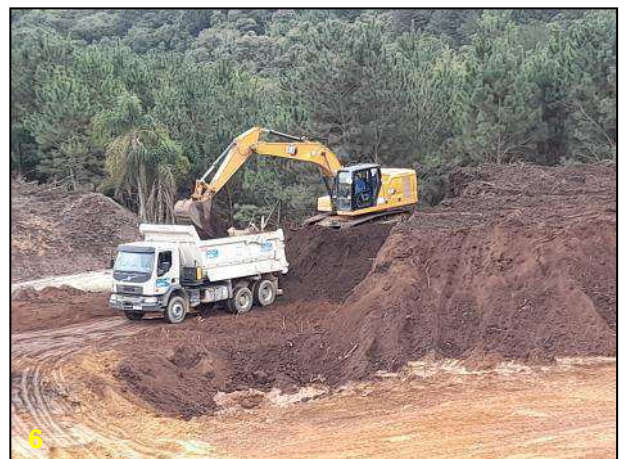
Prancha 5. Atividades de monitoramento arqueológico

1. Maquinário realizando a supressão vegetal em área de inundação, com destaque para a vegetação já suprimida (Coordenada UTM: 22J 0615698 7173452);
2. Nivelamento e supressão vegetal mecanizada do terreno do canteiro de obras (Coordenada UTM: 22J 615620 7173389);
3. Supressão vegetal mecanizada do terreno de obras (Coordenada UTM: 22J 615576 7172983);
4. Nivelamento do solo sendo realizado no canteiro de obras (Coordenada UTM: 22J 615291 7173457);
5. Monitoramento da supressão vegetal mecanizada na área de inundação da barragem (Coordenada UTM: 22J 615241 7173467);
6. Supressão vegetal mecanizada sendo realizada por maquinário (Coordenada UTM: 22J 615250 7173480).

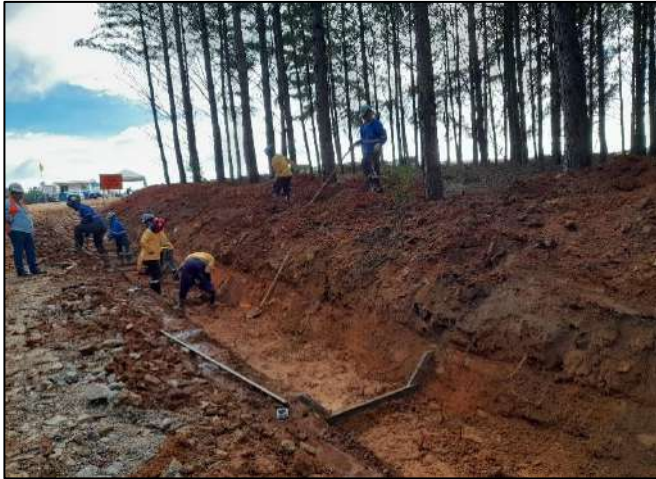
Legenda: Abertura de vala com uso de retroescavadeira.	Legenda: Retificação manual do perfil de barranco, com uso de leiras.
Coordenada UTM: 22J 614492 7172843	Coordenada UTM: 22J 614492 7172843

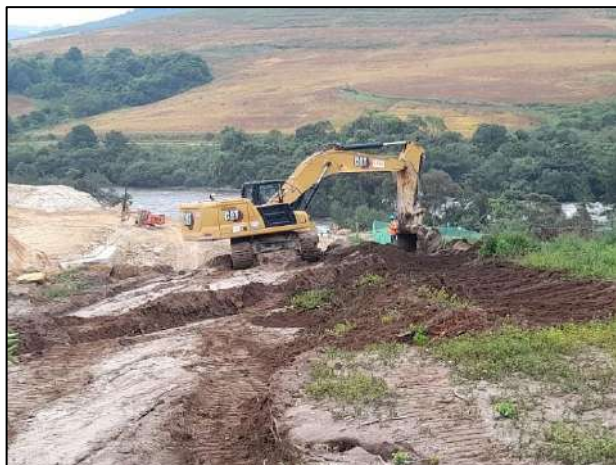
Legenda: Escavação de solo no eixo do Canal de Adução.

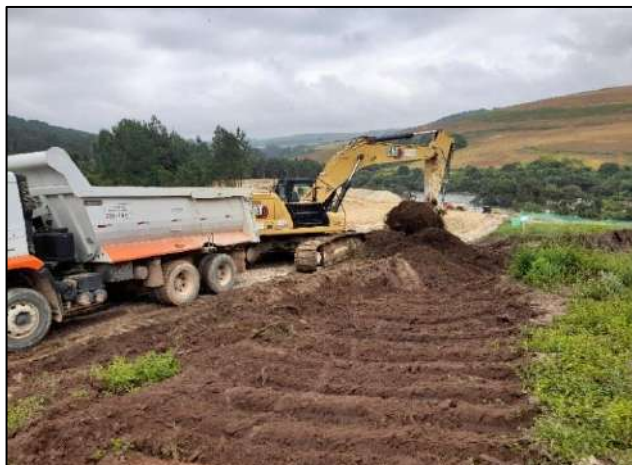
Legenda: Corte de solo e transporte do sedimento exumado.

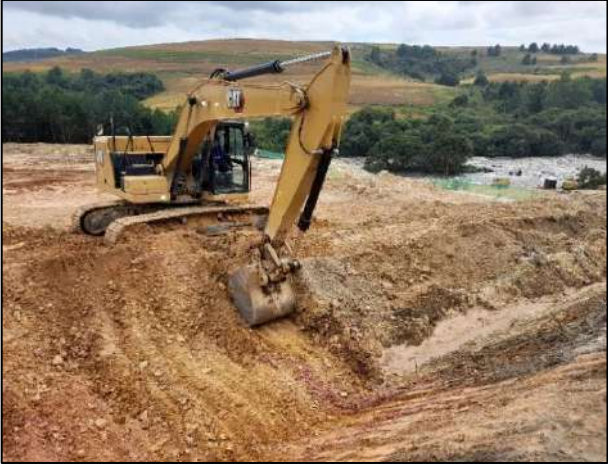
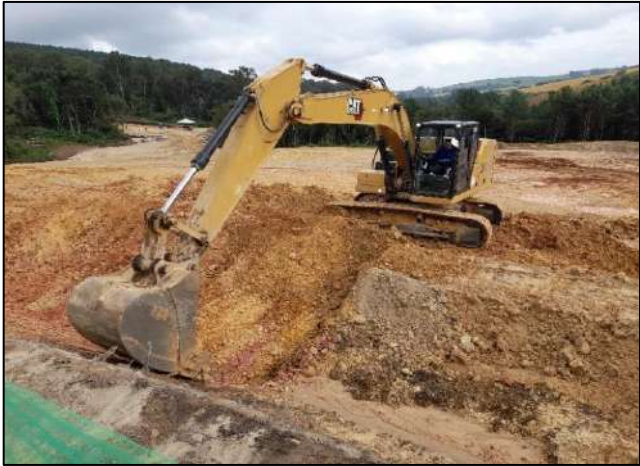
Legenda: Escavação limiar do sedimento.	Legenda: Rampagem na área do Canal de Adução.
Coordenada UTM: 22J 613984 7173856	Coordenada UTM: 22J 613984 7173856
Responsável pelo preenchimento: Glauco Pasquali Fabbri

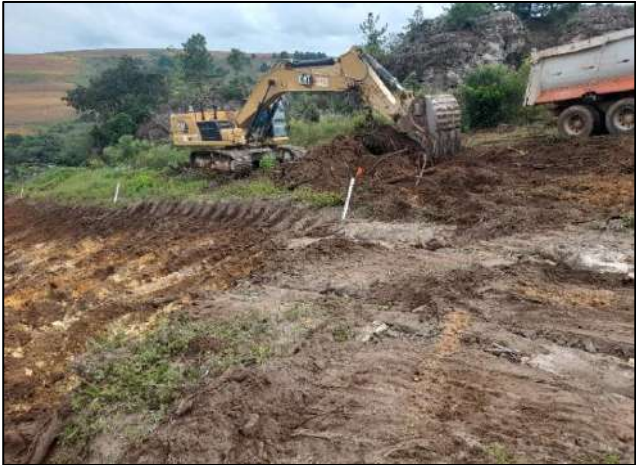
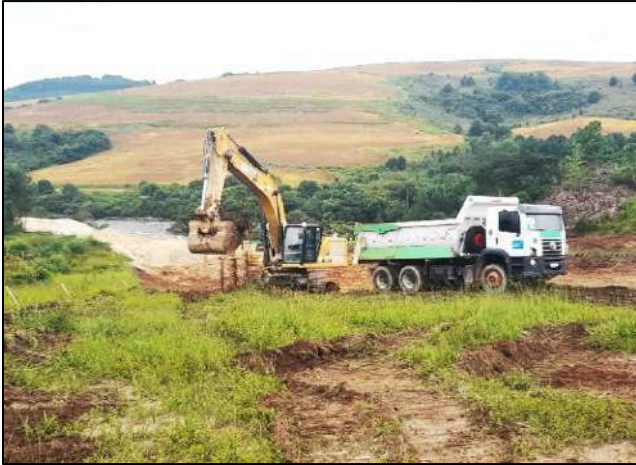
Legenda: Escavação do eixo do Canal de Adução.	Legenda: Carregamento e transporte do sedimento exumado.
Coordenada UTM: 22J 614148 7173802	Coordenada UTM: 22J 614148 7173802
Responsável pelo preenchimento: Glauco Pasquali Fabbri

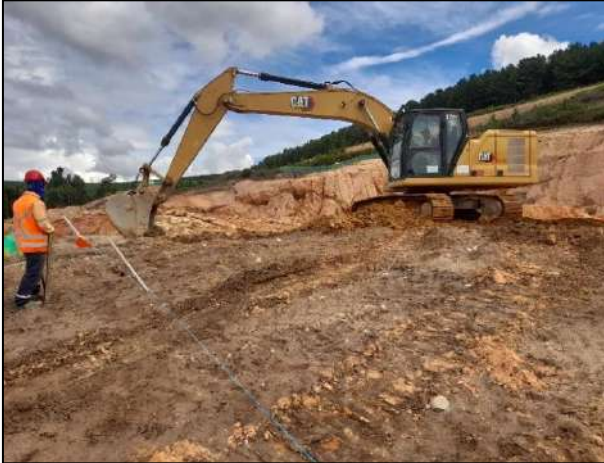
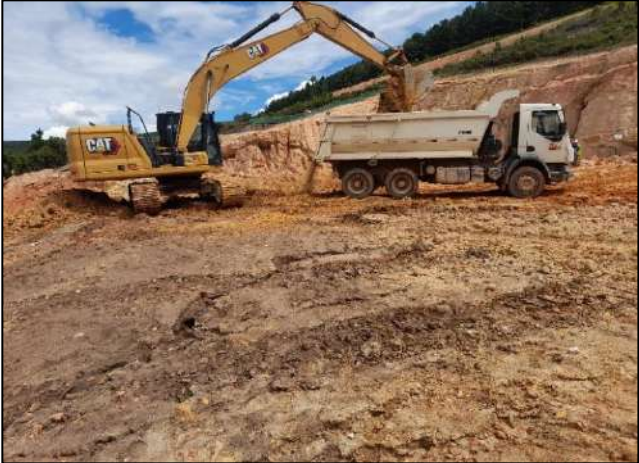
Legenda: Escavação realizada em área de corte em barranco.	Legenda: Carregamento e transporte do sedimento exumado.
Coordenada UTM: 22J 615004 7173423	Coordenada UTM: 22J 615004 7173423
Responsável pelo preenchimento: Glauco Pasquali Fabbri

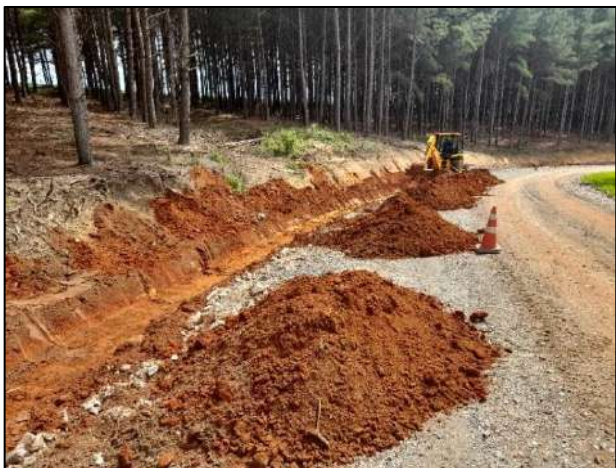
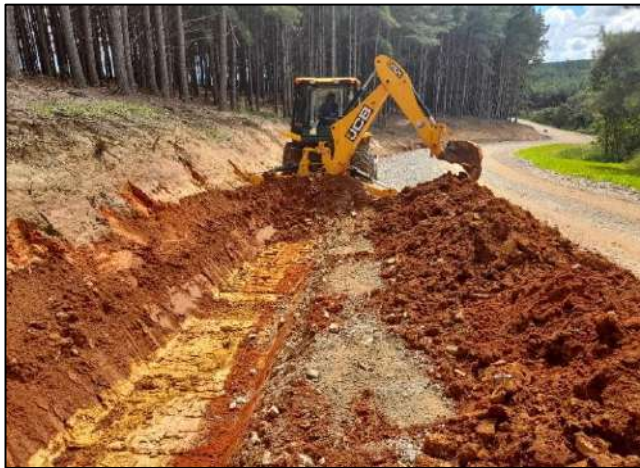
Legenda: Abertura de de vala para escoamento.	Legenda: Depósito de sedimento para retirada posterior.
Coordenada UTM: 22J 614346 7172700	Coordenada UTM: 22J 614346 7172700

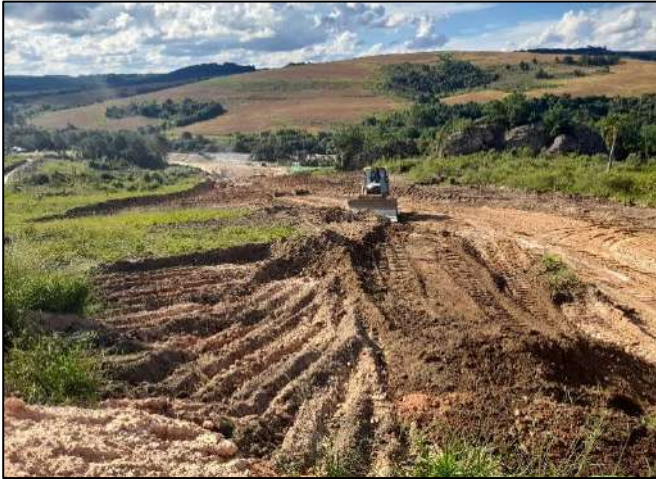
Legenda: Corte de solo realizado em via de acesso.	Legenda: Detalhe do solo retirado e remexido por maquinário.
Coordenada UTM: 22J 614186 7173730	Coordenada UTM: 22J 614186 7173730

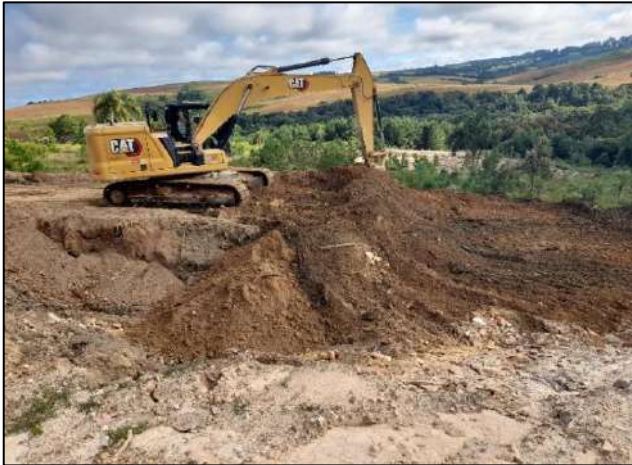
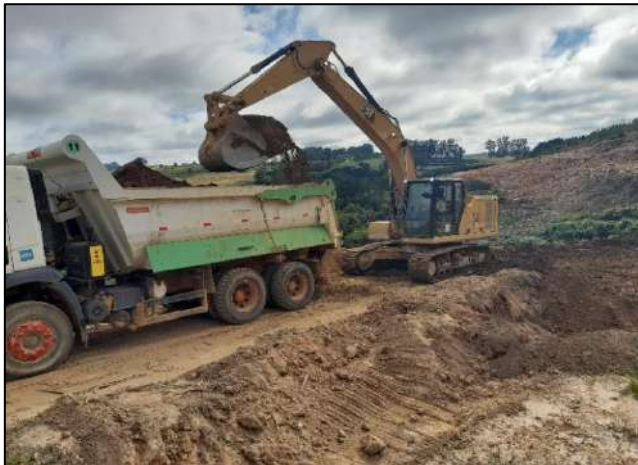
Legenda: Escavação de solo realizada por retroescavadeira.	Legenda: Carregamento dos sedimentos retirados.
Coordenada UTM: 22J 614269 7173695	Coordenada UTM: 22J 614269 7173695
Responsável pelo preenchimento: Glauco Pasquali Fabbri

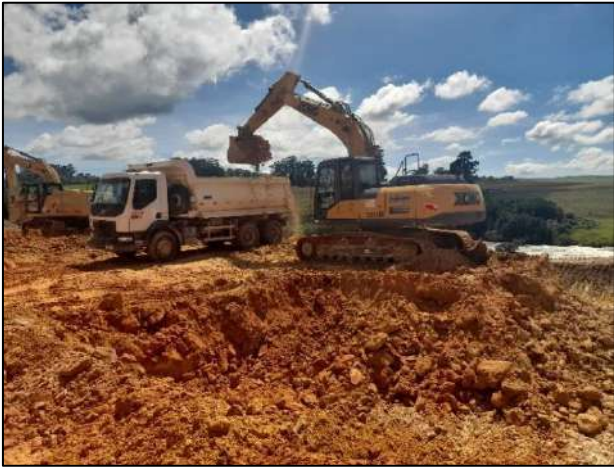
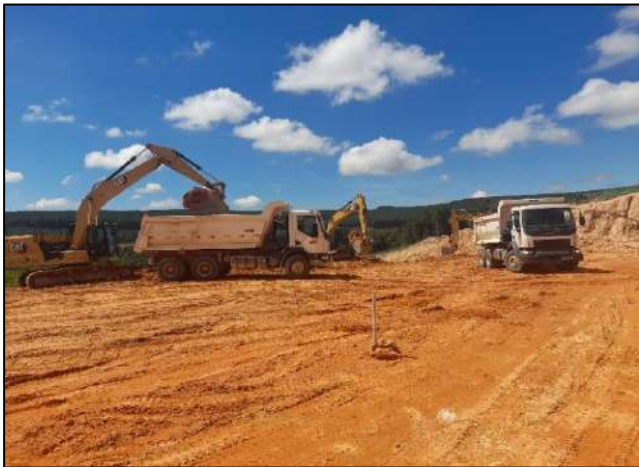
Legenda: Escavação e carregamento do sedimento exumado.	Legenda: Escavação do solo superficial.
Coordenada UTM: 22J 614980 7173471	Coordenada UTM: 22J 614980 7173471
Responsável pelo preenchimento: Glauco Pasquali Fabbri

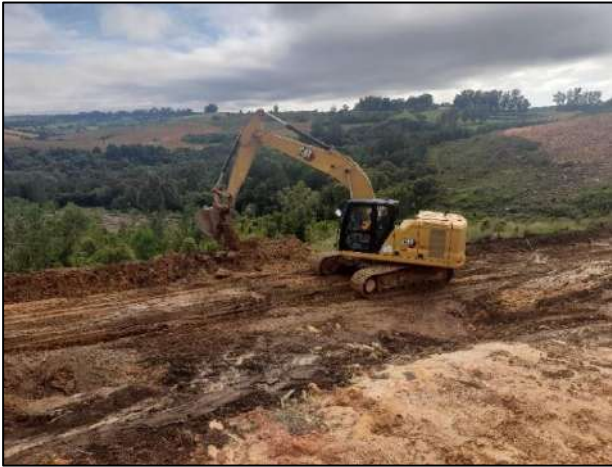
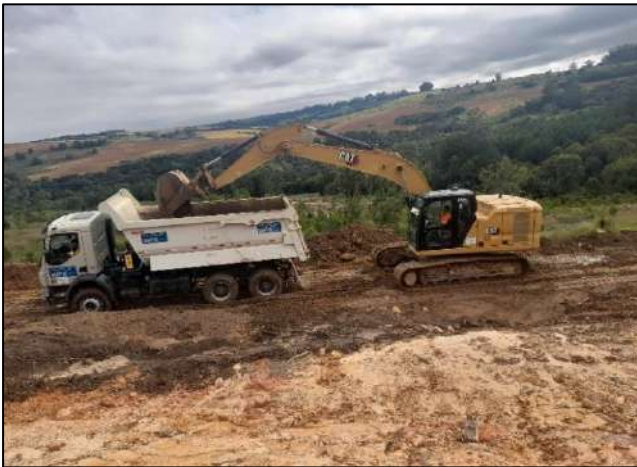
Legenda: Escavação de sedimentos.	Legenda: Transporte do sedimento exumado.
Coordenada UTM: 22J 614267 7173690	Coordenada UTM: 22J 614267 7173690
Responsável pelo preenchimento: Glauco Pasquali Fabbri

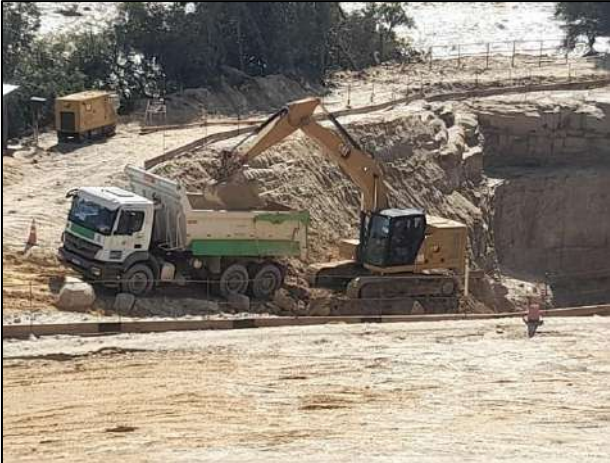
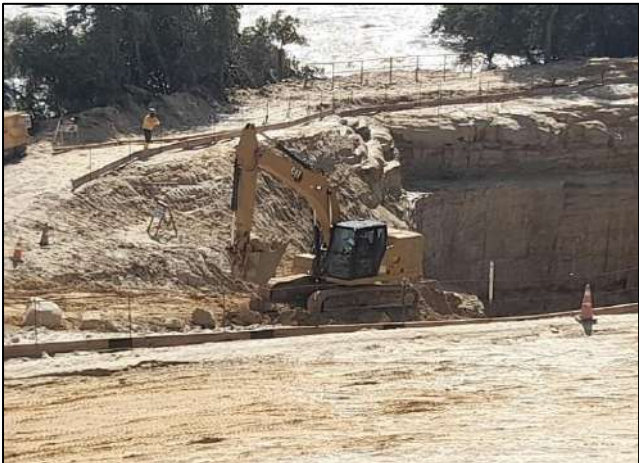
Legenda: Carregamento dos sedimentos exumados.	Legenda: Maquinário utilizado para a escavação de via de acesso para o Canal de Adução.
Coordenada UTM: 22J 613973 7173933	Coordenada UTM: 22J 613973 7173933
Responsável pelo preenchimento: Glauco Pasquali Fabbri

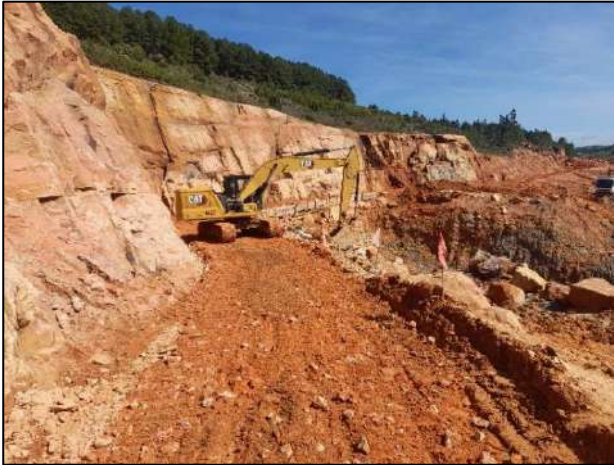
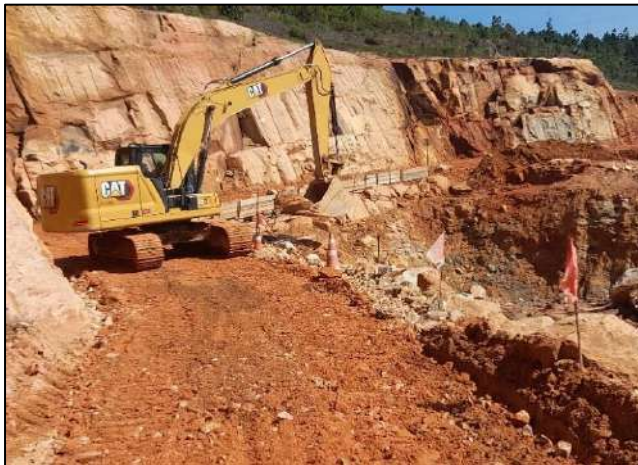
Legenda: Reforço da parede lateral do Eixo da Barragem.	Legenda: Retirada de solo e recolocação em seu redor.
Coordenada UTM: 22J 615006 7173349	Coordenada UTM: 22J 615006 7173349
Responsável pelo preenchimento: Glauco Pasquali Fabbri

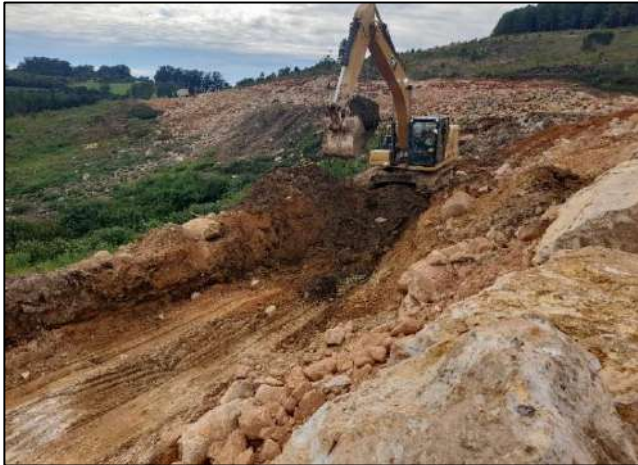
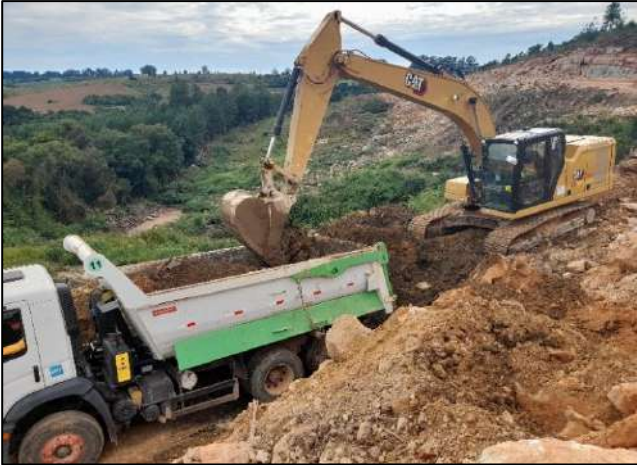
Legenda: Escavação de solo com coloração escura em área de via de acesso.	Legenda: Carregamento de sedimento exumado.
Coordenada UTM: 22J 614333 7173684	Coordenada UTM: 22J 614333 7173684
Responsável pelo preenchimento: Glauco Pasquali Fabbri

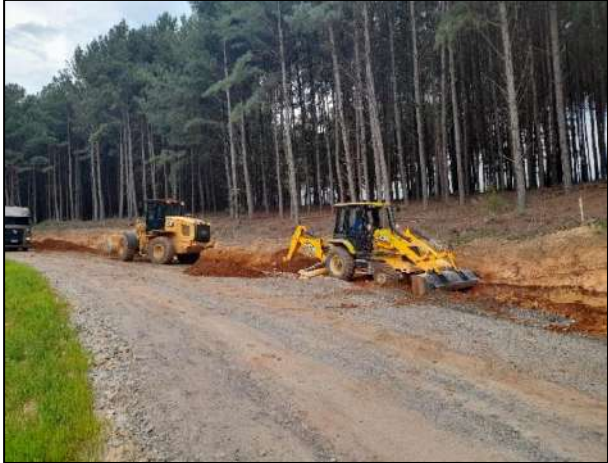
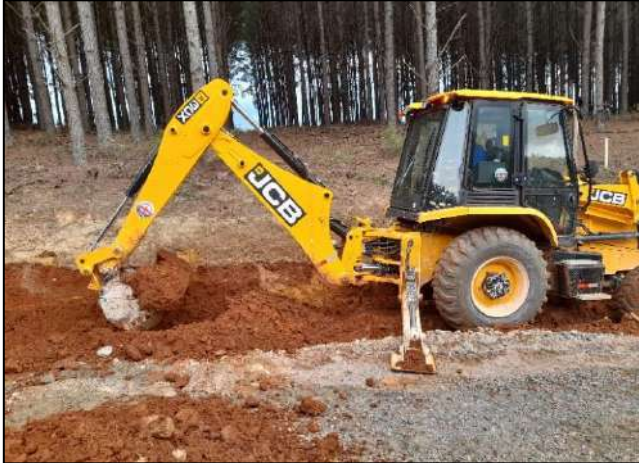
Legenda: Escavação e retirada dos sedimentos exumados.	Legenda: Detalhamento de corte em área de vala.
Coordenada UTM: 22J 614275 7172728	Coordenada UTM: 22J 614275 7172728
Responsável pelo preenchimento: Glauco Pasquali Fabbri

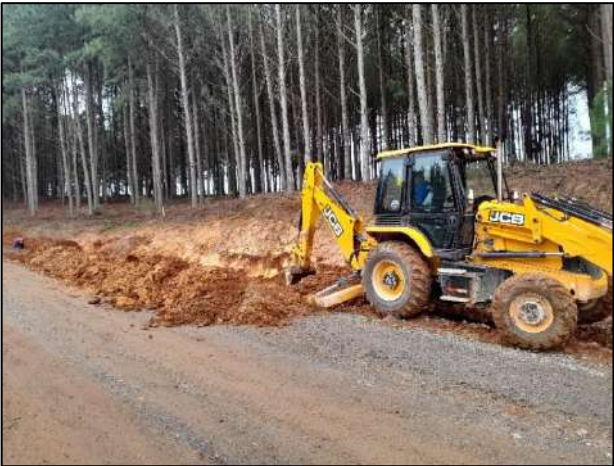
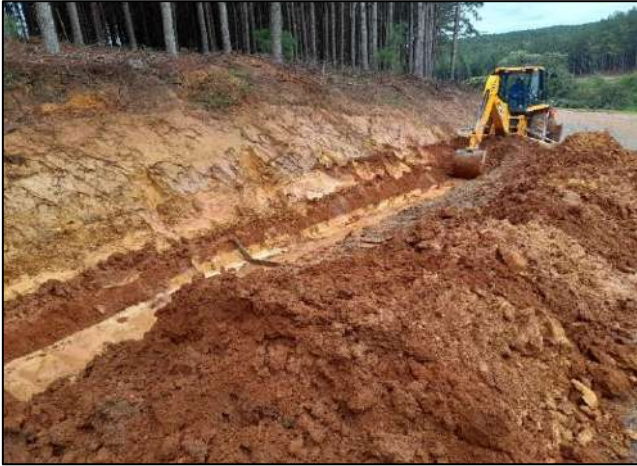
Legenda: Corte de vala.	Legenda: Detalhamento da área escavada por retroescavadeira.
Coordenada UTM: 22J 614256 7172737	Coordenada UTM: 22J 614256 7172737
Responsável pelo preenchimento: Glauco Pasquali Fabbri

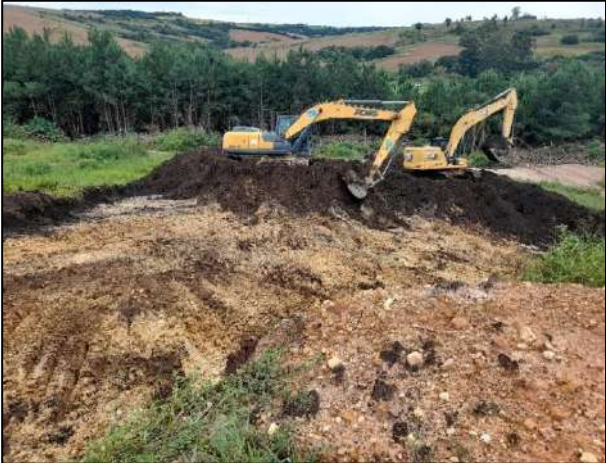
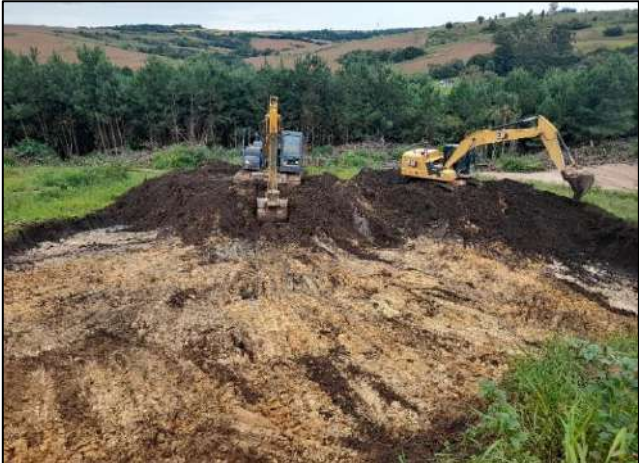
Legenda: Escavação da superfície com sedimento de coloração escura (organossolo).	Legenda: Em detalhe, solo exposto e parte acumulada para retirada posterior.
Coordenada UTM: 22J 614639 7173806	Coordenada UTM: 22J 614639 7173806

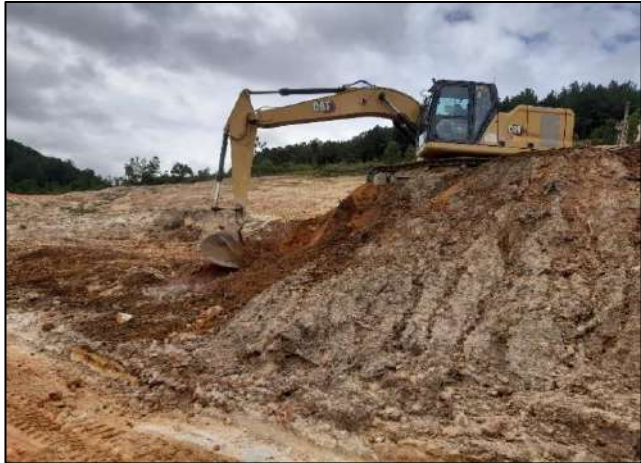
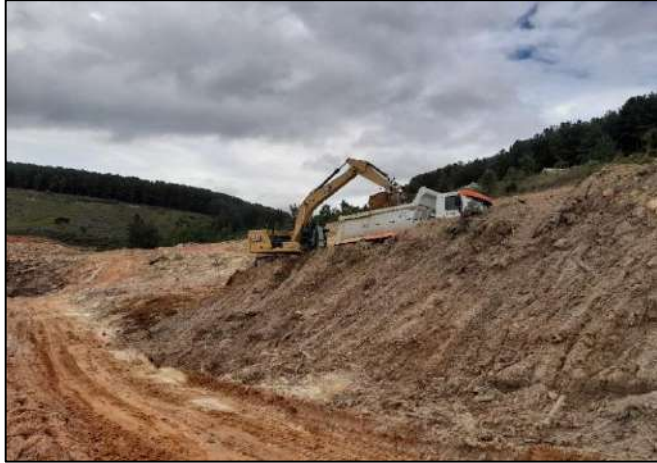
Legenda: Corte e retirada de solo.	Legenda: Carregamento do sedimentos.
Coordenada UTM: 22J 614232 7173724	Coordenada UTM: 22J 614232 7173724
Responsável pelo preenchimento: Glauco Pasquali Fabbri

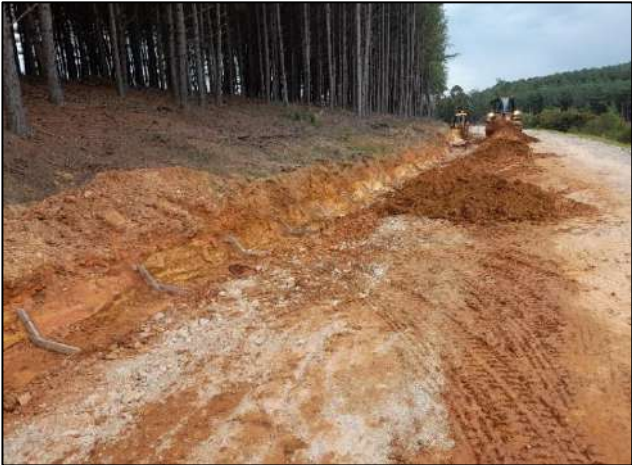
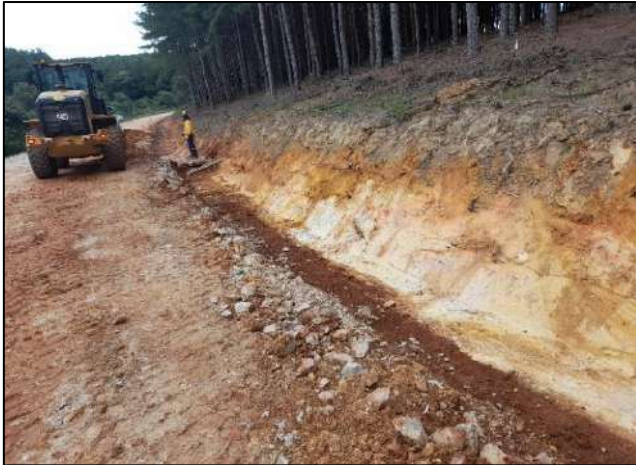
Legenda: Abertura de vala com uso de maquinário.	Legenda: Retirada de sedimentos e retificação manual.
Coordenada UTM: 22J 614178 7172781	Coordenada UTM: 22J 614178 7172781
Responsável pelo preenchimento: Glauco Pasquali Fabbri

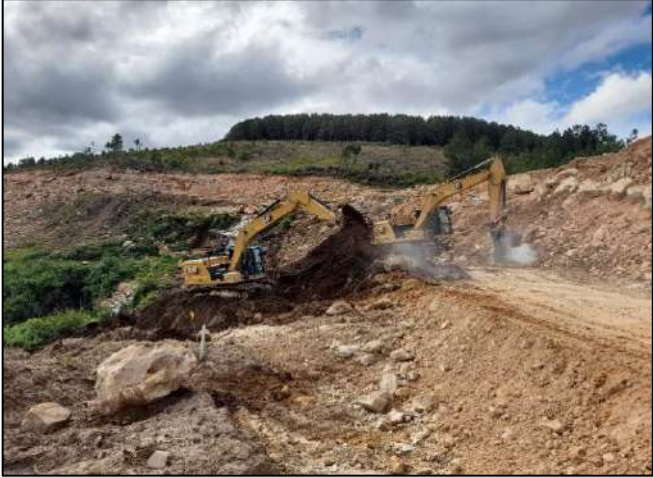
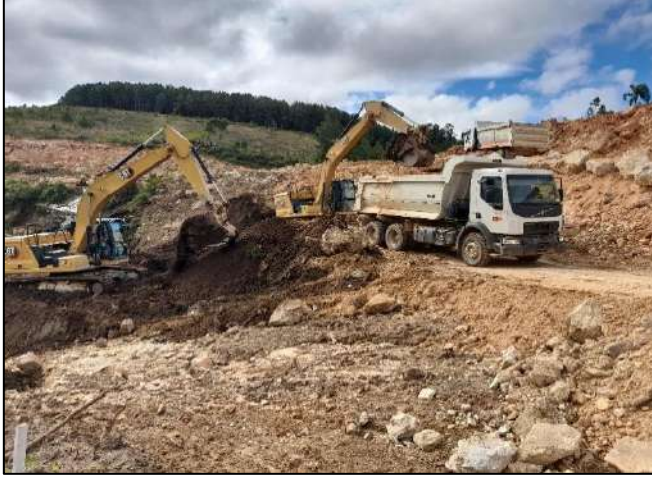
Legenda: Escavação realizada em via de acesso.	Legenda: Carregamento de sedimentos.
Coordenada UTM: 22J 614326 7173701	Coordenada UTM: 22J 614326 7173701
Responsável pelo preenchimento: Glauco Pasquali Fabbri

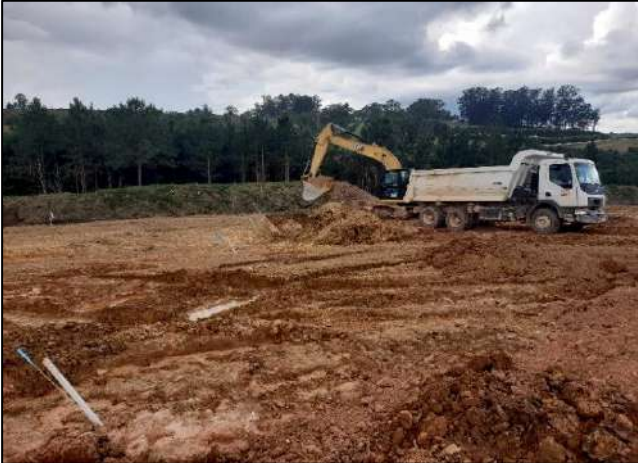
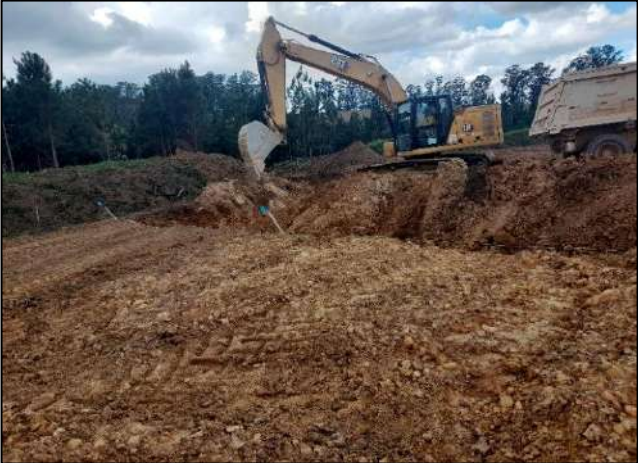
Legenda: Escavação em relação ao eixo do Canal de Adução.	Legenda: Detalhe do corte realizado em terreno.
Coordenada UTM: 22J 614857 7173847	Coordenada UTM: 22J 614857 7173847
Responsável pelo preenchimento: Glauco Pasquali Fabbri

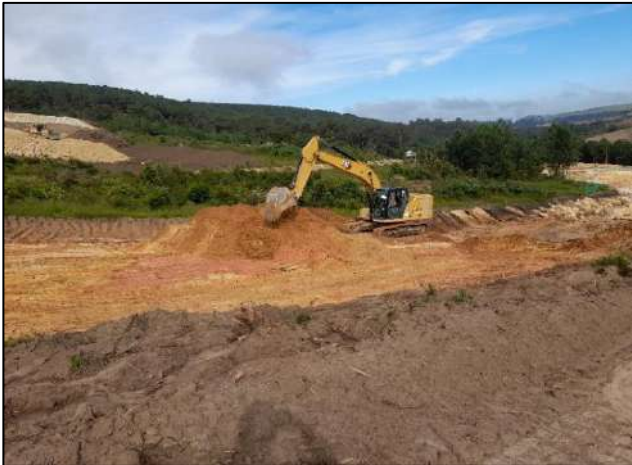
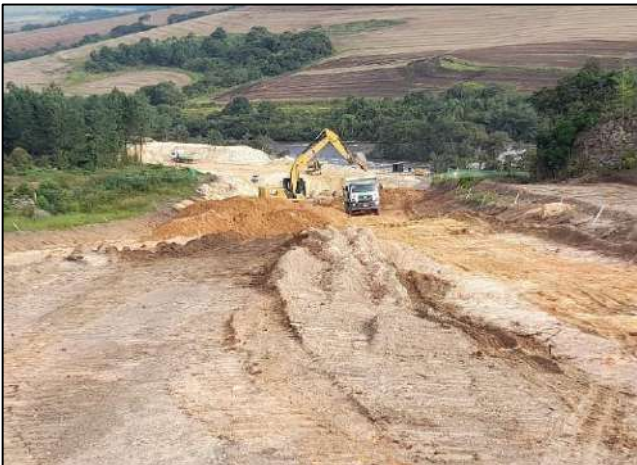
Legenda: Escavação do Conduto do Canal de Adução.	Legenda: Carregamento do sedimento exumado por maquinário.
Coordenada UTM: 22J 614144 7173810	Coordenada UTM: 22J 614144 7173810
Responsável pelo preenchimento: Glauco Pasquali Fabbri

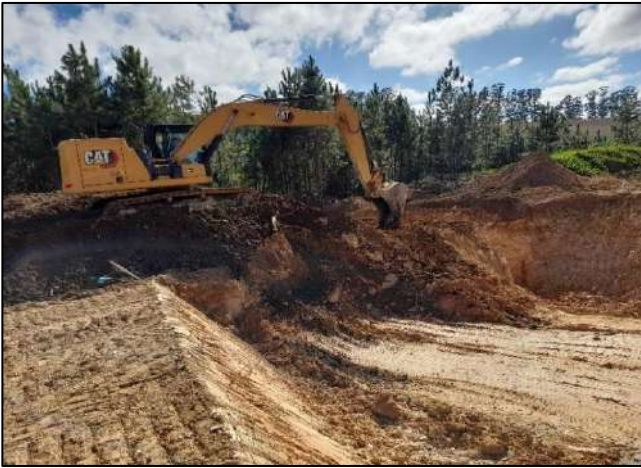
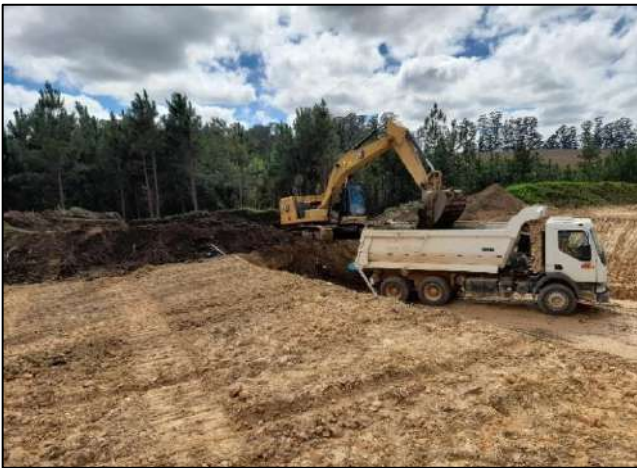
Frente de Monitoramento: 01	Data: 17/03/2023
Atividades desenvolvidas:	Estrutura ou área alvo de acompanhamento:
Supressão vegetal manual ()	Eixo do Canal de Adução
Supressão vegetal semimecanizada ()	
Supressão vegetal mecanizada ()	
Escavação mecanizada (X)	
Perfuração ()	
Outros () Descrever:	
Evidências identificadas	
Sítio Arqueológico Sim: Não: X	Coordenadas:
Ocorrência isolada Sim: Não: X	Coordenadas:
Descrição sumária da evidência identificada:	
Observações complementares a respeito da atividade desenvolvida:	
Monitoramento de escavação de abertura do eixo do Canal de Adução, com uso de escavadeira, em uma área aproximada de 800 m ² .	
Registro fotográfico (atividades e/ou evidências)

Legenda: Escavação de camada com sedimento de coloração escura (organossolo).	Legenda: Transporte e carregamento de sedimentos.
Coordenada UTM: 22J 614879 7173875	Coordenada UTM: 22J 614879 7173875
Responsável pelo preenchimento: Glauco Pasquali Fabbri

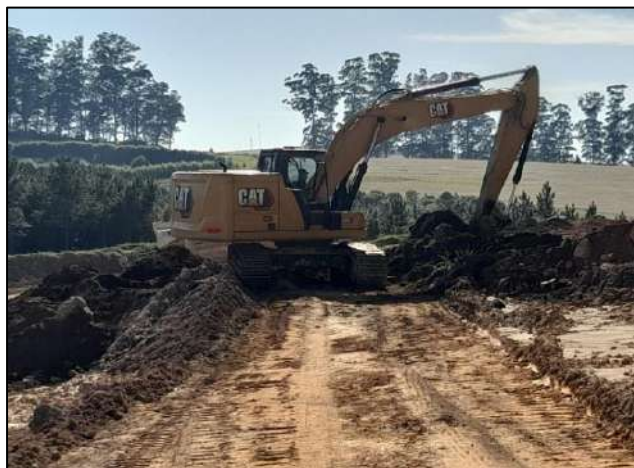
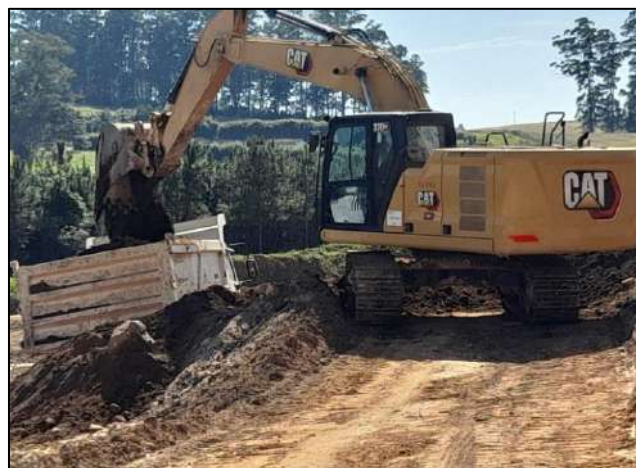
Monitoramento de escavação para abertura de acesso do Canal com escavadeira em uma área aproximada de 300 mts²

Legenda: Escavação de via de acesso realizada por retroescavadeira.

Legenda: Carregamento de sedimentos em caçamba de caminhão basculante.

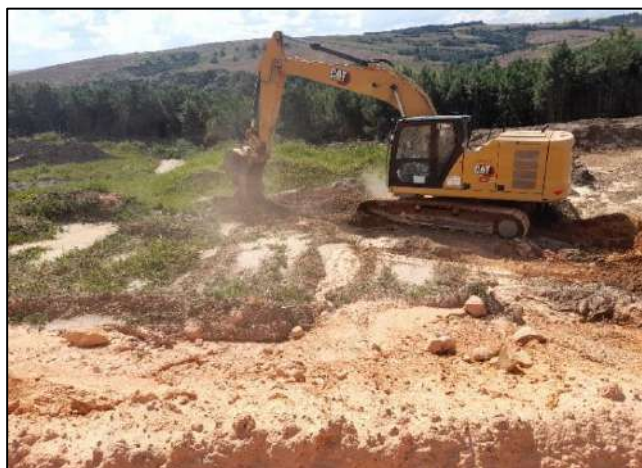
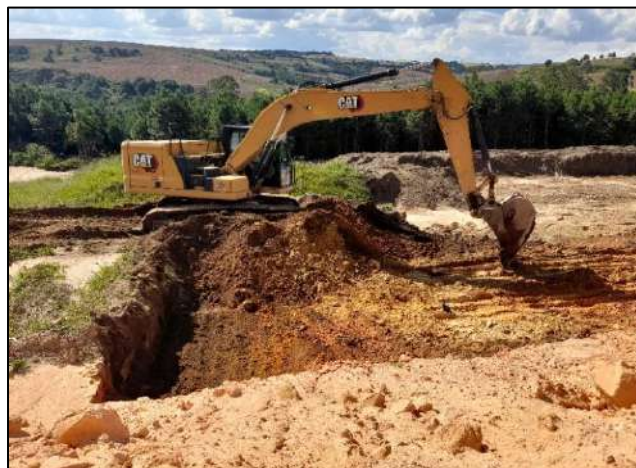
Monitoramento de escavação para a abertura do eixo do Canal de Adução, com uso de retroescavadeira, em uma área aproximada de 600 m².

Legenda: Escavação do eixo do Canal de Adução.

Legenda: Detalhe de corte feito em barranco.

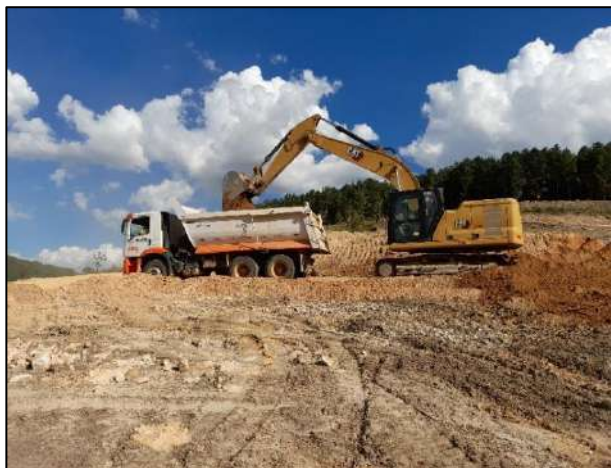
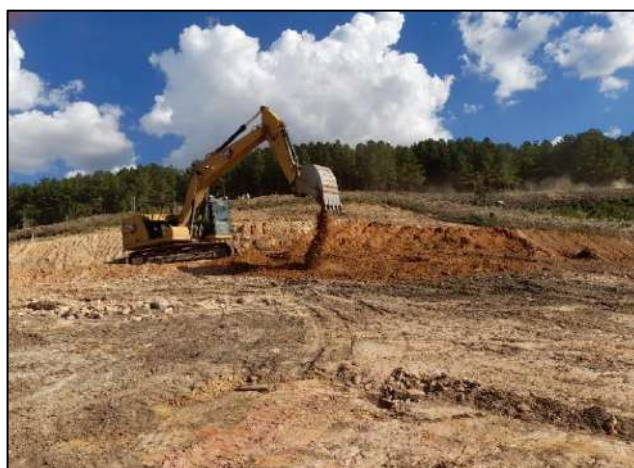
Monitoramento de escavação de abertura de via de acesso ao Conduto do Canal de Adução, com uso de retroescavadeira, em uma área aproximada de 100 m².

Legenda: Carregamento de sedimentos em caçamba de caminhão basculante.

Legenda: Remoção de sedimento para sua retirada.

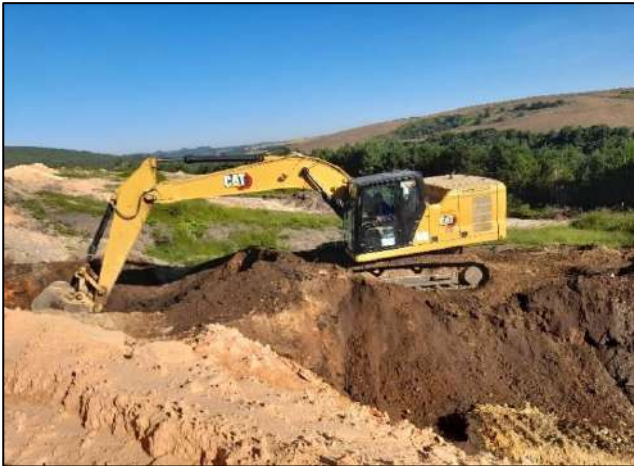
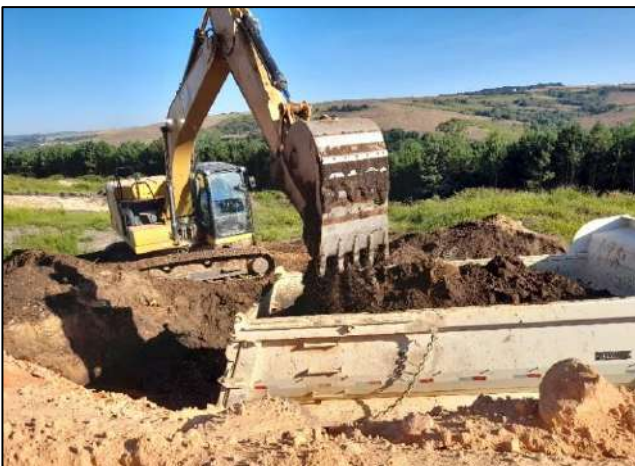
Frente de Monitoramento: 01	Data: 21/03/2023
Atividades desenvolvidas:	Estrutura ou área alvo de acompanhamento:
Supressão vegetal manual ()	Eixo do Canal de Adução
Supressão vegetal semimecanizada ()	
Supressão vegetal mecanizada ()	
Escavação mecanizada (X)	
Perfuração ()	
Outros () Descrever:	
Evidências identificadas	
Sítio Arqueológico Sim: Não: X	Coordenadas:
Ocorrência isolada Sim: Não: X	Coordenadas:
Descrição sumária da evidência identificada:	
Observações complementares a respeito da atividade desenvolvida:	
Monitoramento de escavação de abertura do eixo do Canal de Adução, com uso de escavadeira, em uma área aproximada de 400 m ² .	
Registro fotográfico (atividades e/ou evidências)

Legenda: Escavação em área com solo escuro e profundo.	Legenda: Monitoramento do carregamento de sedimentos em caçamba de caminhão.
Coordenada UTM: 22J 614693 7173808	Coordenada UTM: 22J 614693 7173808

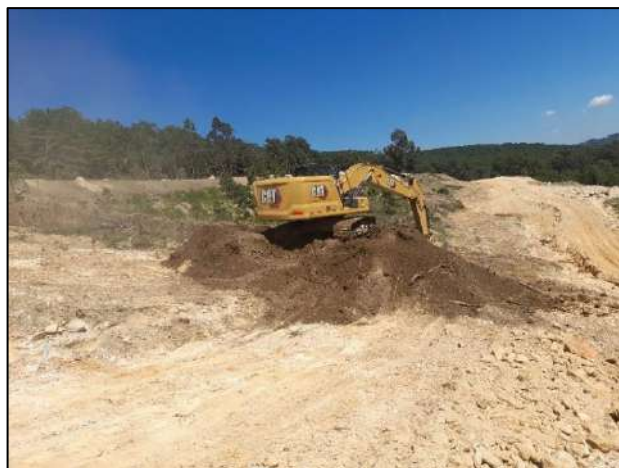
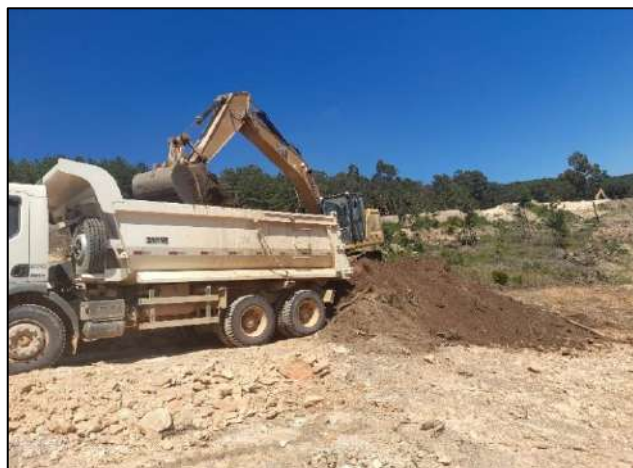
Monitoramento de escavação para a abertura de via de acesso ao Conduto do Canal de Adução, com uso de escavadeira, em uma área aproximada de 200 m².

Legenda: Remoção de camada escura.

Legenda: Transporte do sedimento exumado.

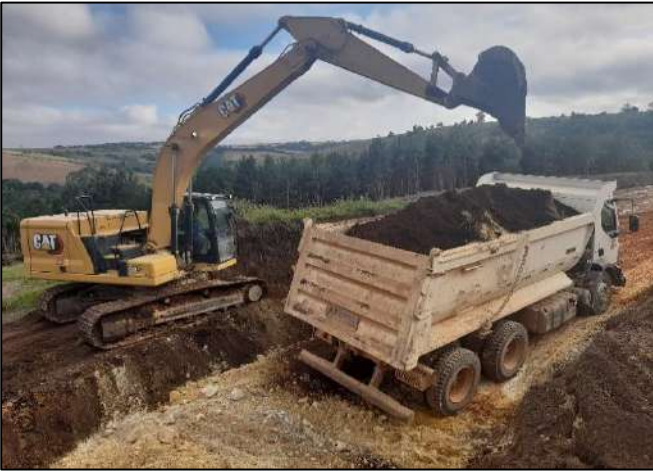
Frente de Monitoramento: 01	Data: 22/03/2023
Atividades desenvolvidas:	Estrutura ou área alvo de acompanhamento:
Supressão vegetal manual ()	Eixo do Canal de Adução
Supressão vegetal semimecanizada ()	
Supressão vegetal mecanizada ()	
Escavação mecanizada (X)	
Perfuração ()	
Outros () Descrever:	
Evidências identificadas	
Sítio Arqueológico Sim: Não: X	Coordenadas:
Ocorrência isolada Sim: Não: X	Coordenadas:
Descrição sumária da evidência identificada:	
Observações complementares a respeito da atividade desenvolvida:	
Monitoramento de escavação para a abertura do eixo do Canal de Adução, com uso de escavadeira, em uma área aproximada de 400 m ² .	
Registro fotográfico (atividades e/ou evidências)

Legenda: Escavação do eixo do Canal de Adução;	Legenda: Transporte do sedimento exumado em caminhão basculante.
Coordenada UTM: 22J 614699 7173822	Coordenada UTM: 22J 614699 7173822
Responsável pelo preenchimento: Glauco Pasquali Fabbri

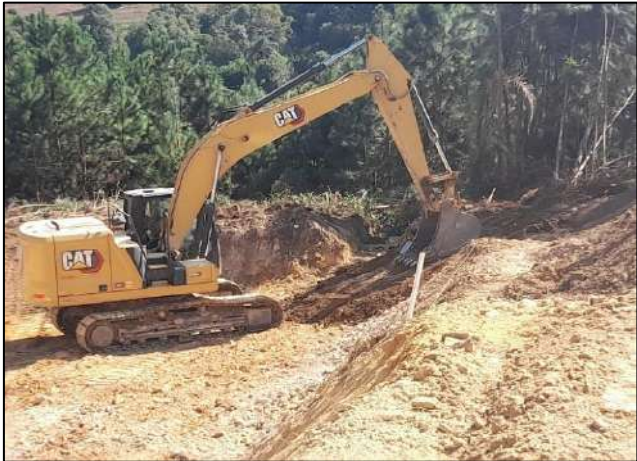
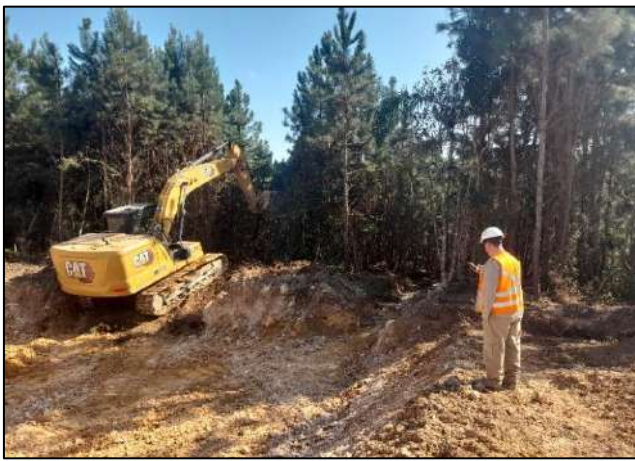
Frente de Monitoramento: 01	Data: 22/03/2023
Atividades desenvolvidas:	Estrutura ou área alvo de acompanhamento:
Supressão vegetal manual ()	Eixo do Canal de Adução
Supressão vegetal semimecanizada ()	
Supressão vegetal mecanizada ()	
Escavação mecanizada (X)	
Perfuração ()	
Outros () Descrever:	
Evidências identificadas	
Sítio Arqueológico Sim: Não: X	Coordenadas:
Ocorrência isolada Sim: Não: X	Coordenadas:
Descrição sumária da evidência identificada:	
Observações complementares a respeito da atividade desenvolvida:	
Monitoramento de escavação de vala redutora de pressão, com uso de escavadeira, em uma área aproximada de 100 m ² .	
Registro fotográfico (atividades e/ou evidências)

Legenda: Abertura de vala com uso de escavadeira;	Legenda: Arqueólogo monitorando as atividades de escavação.
Coordenada UTM: 22J 614906 7173888	Coordenada UTM: 22J 614906 7173888
Responsável pelo preenchimento: Glauco Pasquali Fabbri
