**5º RELATÓRIO DE ACOMPANHAMENTO DOS PROGRAMAS
AMBIENTAIS E CONDICIONANTES DA LI nº 23679**

PCH Lúcia Cherobim

RELATÓRIO DE ACOMPANHAMENTO DOS PROGRAMAS AMBIENTAIS
FASE DE IMPLANTAÇÃO – QUINTO SEMESTRE DE IMPLANTAÇÃO

PCH LÚCIA CHEROBIM
LICENÇA DE INSTALAÇÃO Nº 23679

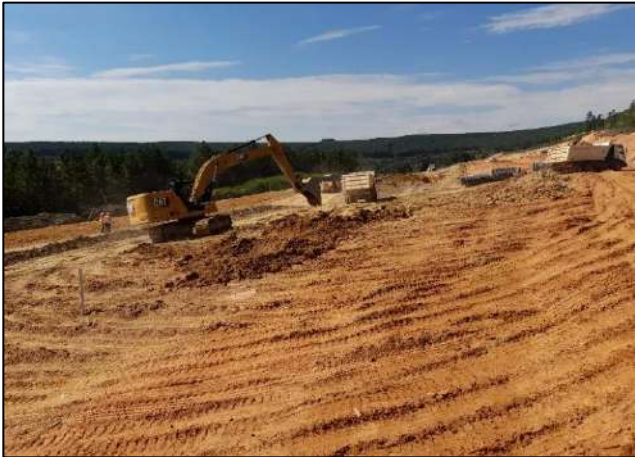
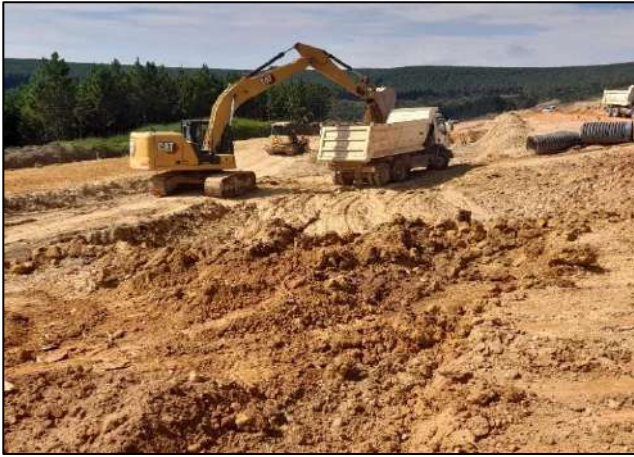
Frente de Monitoramento: 01	Data: 22/03/2023
Atividades desenvolvidas:	Estrutura ou área alvo de acompanhamento:
Supressão vegetal manual ()	Eixo do Canal de Adução
Supressão vegetal semimecanizada ()	
Supressão vegetal mecanizada ()	
Escavação mecanizada (X)	
Perfuração ()	
Outros () Descrever:	
Evidências identificadas	
Sítio Arqueológico Sim: Não: X	Coordenadas:
Ocorrência isolada Sim: Não: X	Coordenadas:
Descrição sumária da evidência identificada:	
Observações complementares a respeito da atividade desenvolvida:	
Monitoramento de escavação do eixo profundo do Canal de Adução, com uso de escavadeira, em uma área aproximada de 300 m ²	
Registro fotográfico (atividades e/ou evidências)

Legenda: Escavação do leito do Canal de Adução;	Legenda: Solo revolvido por maquinário.
Coordenada UTM: 22J 614932 7173759	Coordenada UTM: 22J 614932 7173759
Responsável pelo preenchimento: Glauco Pasquali Fabbri

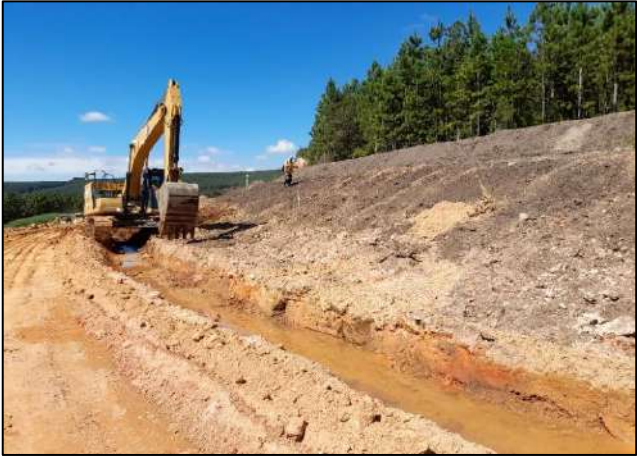
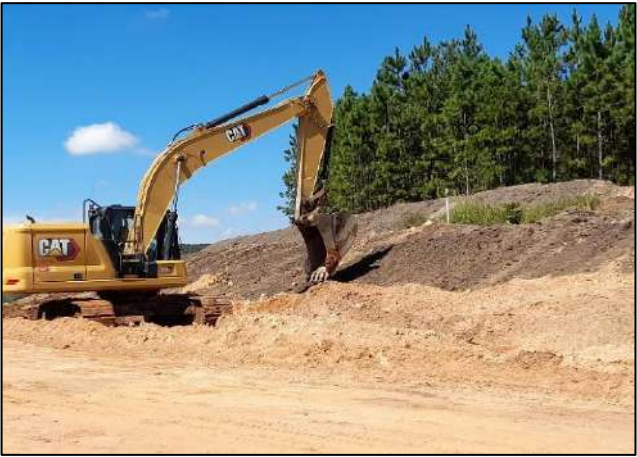
Frente de Monitoramento: 01	Data: 23/03/2023
Atividades desenvolvidas:	Estrutura ou área alvo de acompanhamento:
Supressão vegetal manual ()	Eixo do Canal de Adução
Supressão vegetal semimecanizada ()	
Supressão vegetal mecanizada ()	
Escavação mecanizada (X)	
Perfuração ()	
Outros () Descrever:	
Evidências identificadas	
Sítio Arqueológico Sim: Não: X	Coordenadas:
Ocorrência isolada Sim: Não: X	Coordenadas:
Descrição sumária da evidência identificada:	
Observações complementares a respeito da atividade desenvolvida:	
Monitoramento de escavação de retificação do acesso do Canal de Adução, com uso de escavadeira, em uma área aproximada de 100 m ² .	
Registro fotográfico (atividades e/ou evidências)

Legenda: Retificação e desvio de curso d'água;	Legenda: Rampagem realizada no eixo do canal de adução.
Coordenada UTM: 22J 614904 7173819	Coordenada UTM: 22J 614904 7173819
Responsável pelo preenchimento: Glauco Pasquali Fabbri

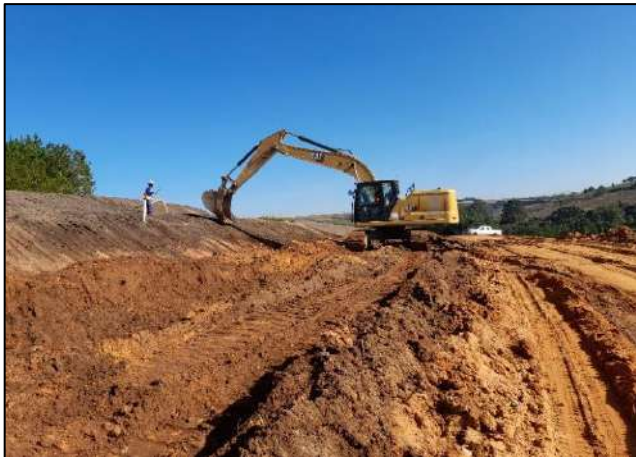
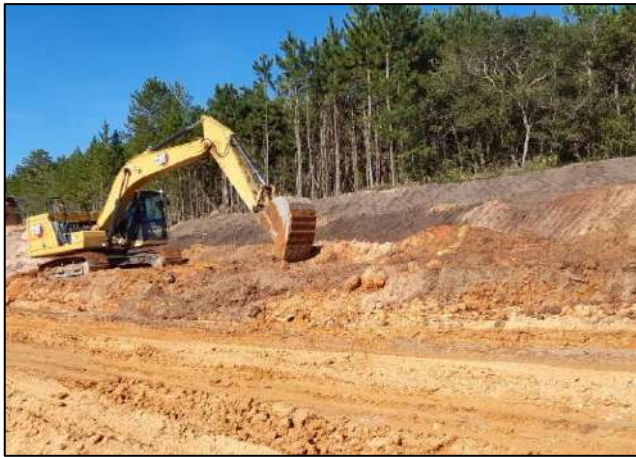
Frente de Monitoramento: 01	Data: 24/03/2023
Atividades desenvolvidas:	Estrutura ou área alvo de acompanhamento:
Supressão vegetal manual ()	Eixo do Canal de Adução
Supressão vegetal semimecanizada ()	
Supressão vegetal mecanizada ()	
Escavação mecanizada (X)	
Perfuração ()	
Outros () Descrever:	
Evidências identificadas	
Sítio Arqueológico Sim: Não: X	Coordenadas:
Ocorrência isolada Sim: Não: X	Coordenadas:
Descrição sumária da evidência identificada:	
Observações complementares a respeito da atividade desenvolvida:	
Monitoramento de escavação de retificação do acesso do Canal de Adução, com uso de escavadeira, em uma área aproximada de 100 m ² .	
Registro fotográfico (atividades e/ou evidências)

Legenda: Rampagem lateral no eixo do Canal de Adução;	Legenda: Preparação da base da vala.
Coordenada UTM: 22J 614926 7173784	Coordenada UTM: 22J 614926 7173784
Responsável pelo preenchimento: Glauco Pasquali Fabbri

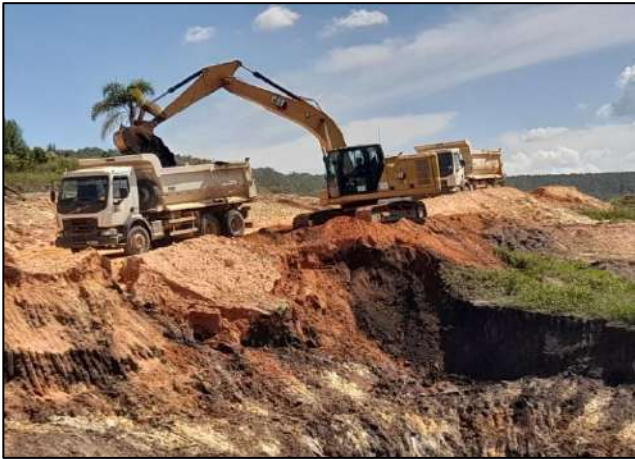
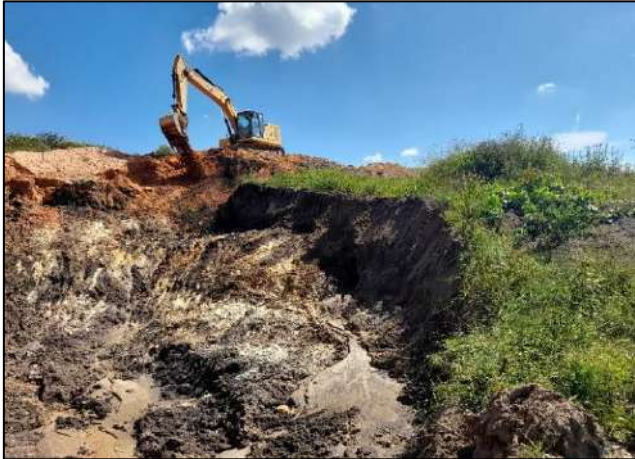
Frente de Monitoramento: 01	Data: 24/03/2023
Atividades desenvolvidas:	Estrutura ou área alvo de acompanhamento:
Supressão vegetal manual ()	Eixo do Canal de Adução
Supressão vegetal semimecanizada ()	
Supressão vegetal mecanizada ()	
Escavação mecanizada (X)	
Perfuração ()	
Outros () Descrever:	
Evidências identificadas	
Sítio Arqueológico Sim: Não: X	Coordenadas:
Ocorrência isolada Sim: Não: X	Coordenadas:
Descrição sumária da evidência identificada:	
Observações complementares a respeito da atividade desenvolvida:	
Monitoramento de escavação para a abertura do eixo do Canal de Adução, com uso de escavadeira, em uma área aproximada de 200 m ² .	
Registro fotográfico (atividades e/ou evidências)

Legenda: Transporte dos sedimentos exumados;	Legenda: Detalhe do local escavado.
Coordenada UTM: 22J 614676 7173822	Coordenada UTM: 22J 614676 7173822
Responsável pelo preenchimento: Glauco Pasquali Fabbri

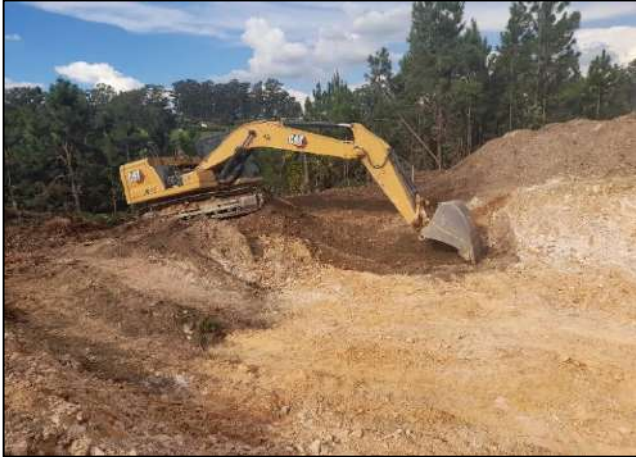
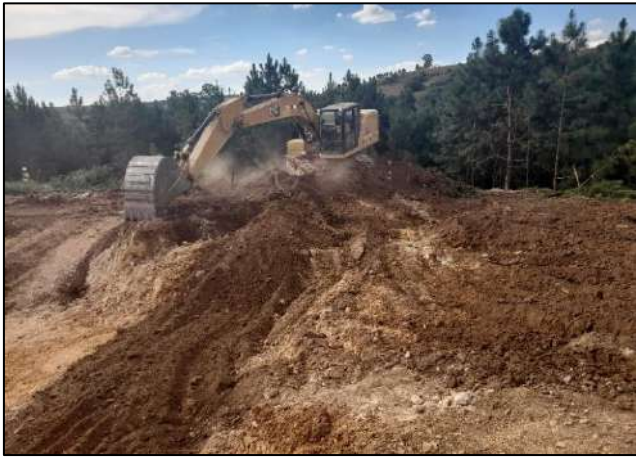
Frente de Monitoramento: 01	Data: 24/03/2023
Atividades desenvolvidas:	Estrutura ou área alvo de acompanhamento:
Supressão vegetal manual ()	Eixo do Canal de Adução
Supressão vegetal semimecanizada ()	
Supressão vegetal mecanizada ()	
Escavação mecanizada (X)	
Perfuração ()	
Outros () Descrever:	
Evidências identificadas	
Sítio Arqueológico Sim: Não: X	Coordenadas:
Ocorrência isolada Sim: Não: X	Coordenadas:
Descrição sumária da evidência identificada:	
Observações complementares a respeito da atividade desenvolvida:	
Monitoramento de escavação de vala redutora de pressão, com uso de escavadeira, em uma área aproximada de 100 m ² .	
Registro fotográfico (atividades e/ou evidências)

Legenda: Escavação do redutor;	Legenda: Detalhe do solo removido.
Coordenada UTM: 22J 614894 7173891	Coordenada UTM: 22J 614894 7173891
Responsável pelo preenchimento: Glauco Pasquali Fabbri

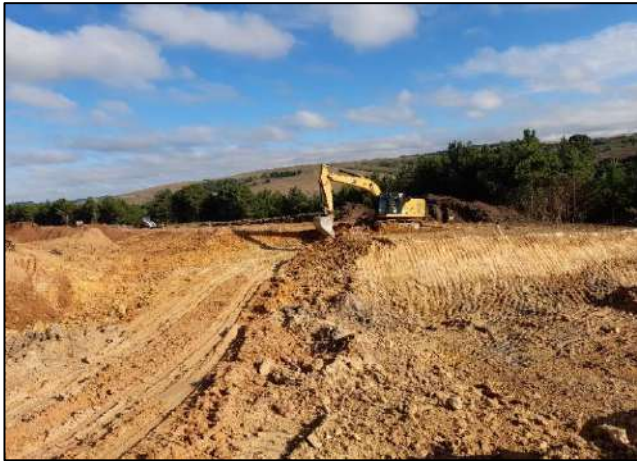
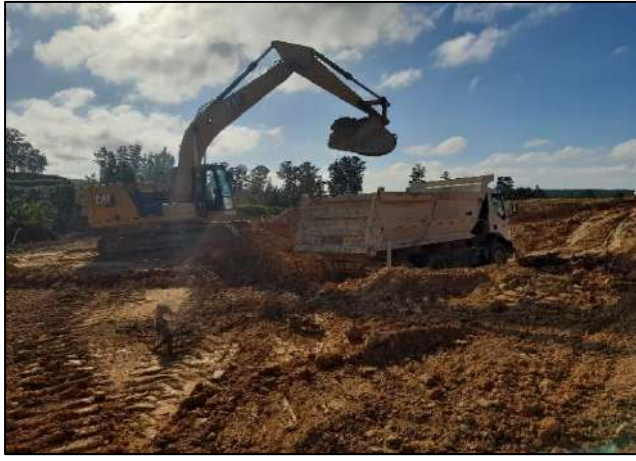
Frente de Monitoramento: 01	Data: 28/03/2023
Atividades desenvolvidas:	Estrutura ou área alvo de acompanhamento:
Supressão vegetal manual ()	Eixo do Canal de Adução
Supressão vegetal semimecanizada ()	
Supressão vegetal mecanizada ()	
Escavação mecanizada (X)	
Perfuração ()	
Outros () Descrever:	
Evidências identificadas	
Sítio Arqueológico Sim: Não: X	Coordenadas:
Ocorrência isolada Sim: Não: X	Coordenadas:
Descrição sumária da evidência identificada:	
Observações complementares a respeito da atividade desenvolvida:	
Monitoramento de escavação do eixo do Canal de Adução, com uso de escavadeira, em área aproximada de 800 m².	
Registro fotográfico (atividades e/ou evidências)

Legenda: Escavação do eixo do Canal de Adução	Legenda: Carregamento e transporte dos sedimentos exumados
Coordenada UTM: 22J 614892 7173852	Coordenada UTM: 22J 614892 7173852
Responsável pelo preenchimento: Glauco Pasquali Fabbri

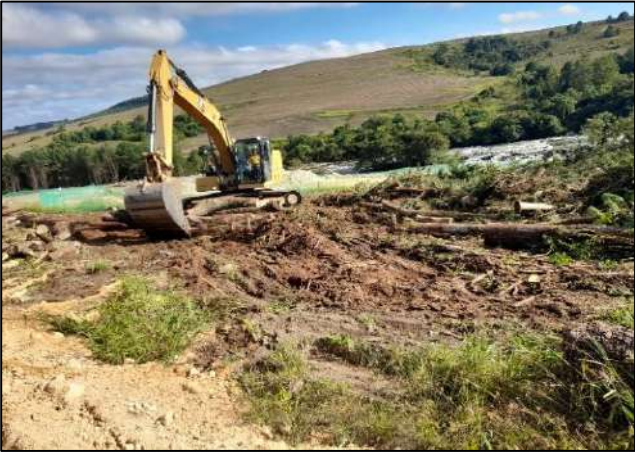
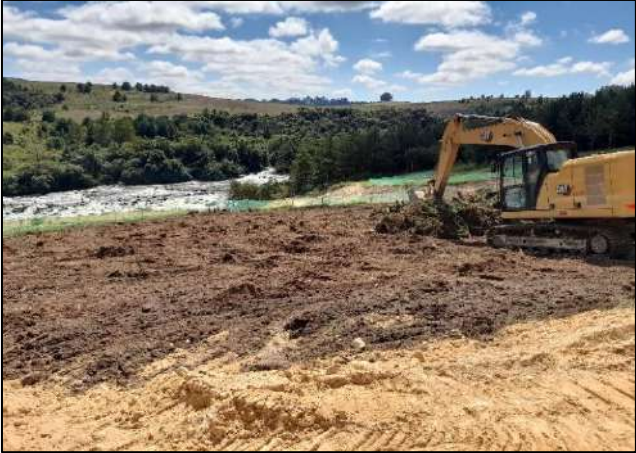
Frente de Monitoramento: 01	Data: 28/03/2023
Atividades desenvolvidas:	Estrutura ou área alvo de acompanhamento:
Supressão vegetal manual ()	Eixo do Canal de Adução
Supressão vegetal semimecanizada ()	
Supressão vegetal mecanizada ()	
Escavação mecanizada (X)	
Perfuração ()	
Outros () Descrever:	
Evidências identificadas	
Sítio Arqueológico Sim: Não: X	Coordenadas:
Ocorrência isolada Sim: Não: X	Coordenadas:
Descrição sumária da evidência identificada:	
Observações complementares a respeito da atividade desenvolvida:	
Monitoramento de supressão mecanizada do pátio do Canal de Adução, com uso de escavadeira, em uma área aproximada de 1.360 m ² .	
Registro fotográfico (atividades e/ou evidências)

Legendas: Foto 91 Supressão mecanizada	Foto 92 Detalhe da área quase pronta
Coordenada UTM: 22J 614024 7173844	Coordenada UTM: 22J 614024 7173844
Responsável pelo preenchimento: Glauco Pasquali Fabbri

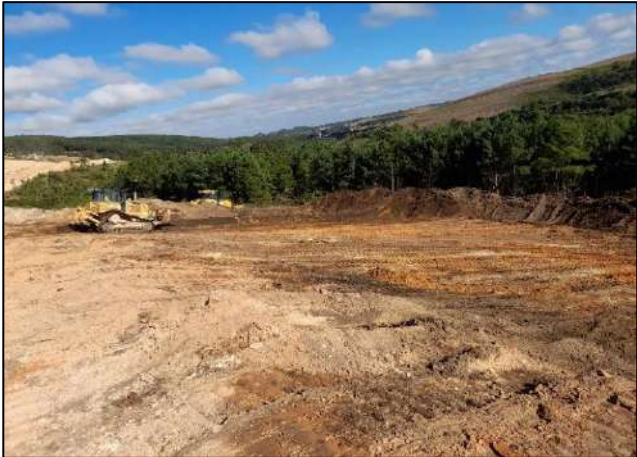
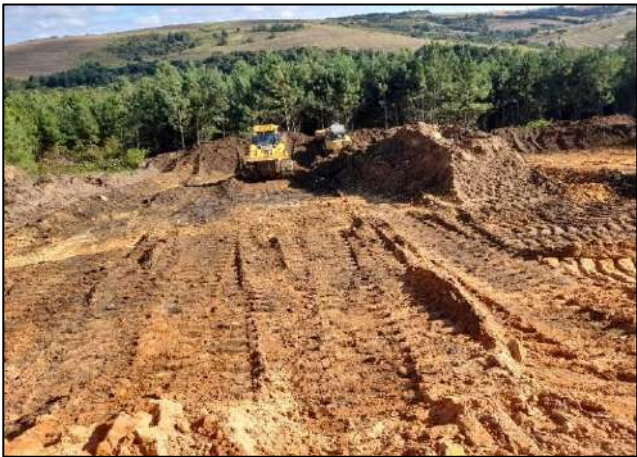
Frente de Monitoramento: 01	Data: 28/03/2023
Atividades desenvolvidas:	Estrutura ou área alvo de acompanhamento:
Supressão vegetal manual ()	Eixo do Canal de Adução
Supressão vegetal semimecanizada ()	
Supressão vegetal mecanizada ()	
Escavação mecanizada (X)	
Perfuração ()	
Outros () Descrever:	
Evidências identificadas	
Sítio Arqueológico Sim: Não: X	Coordenadas:
Ocorrência isolada Sim: Não: X	Coordenadas:
Descrição sumária da evidência identificada:	
Observações complementares a respeito da atividade desenvolvida:	
Monitoramento de limpeza mecanizada no eixo do Canal de Adução, com a utilização de dois tratores de esteiras (modelo D6N e modelo 750-J) em uma área aproximada de 6.400 m ² .	
Registro fotográfico (atividades e/ou evidências)

Legendas: Foto 93 Área em limpeza	Foto 94 Solo acumulado em leiras
Coordenada UTM: 22J 614892 7173852	Coordenada UTM: 22J 614892 7173852
Responsável pelo preenchimento: Glauco Pasquali Fabbri

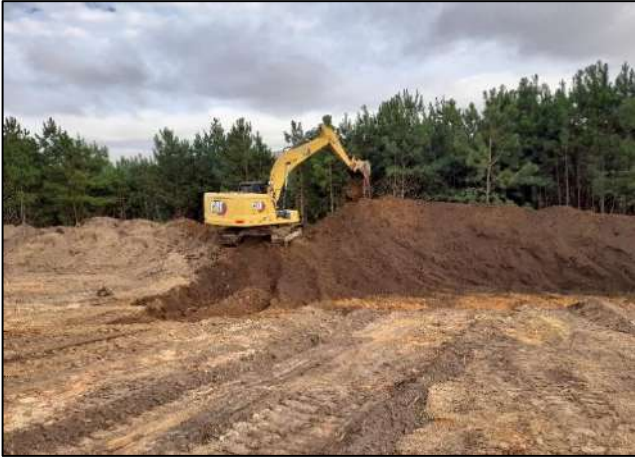
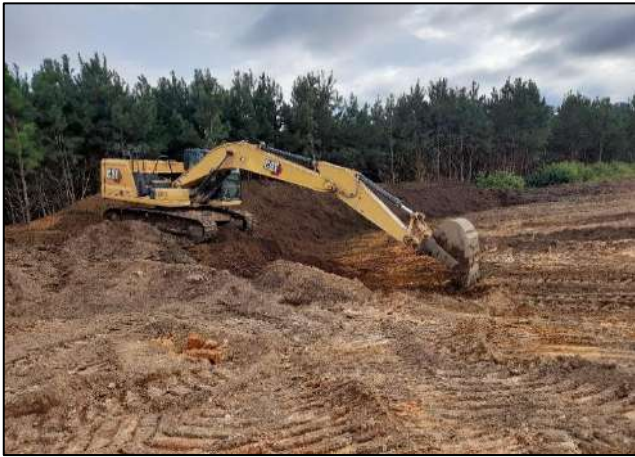
Frente de Monitoramento: 01	Data: 29/03/2023
Atividades desenvolvidas:	Estrutura ou área alvo de acompanhamento:
Supressão vegetal manual ()	Eixo do Canal de Adução
Supressão vegetal semimecanizada ()	
Supressão vegetal mecanizada ()	
Escavação mecanizada (X)	
Perfuração ()	
Outros () Descrever:	
Evidências identificadas	
Sítio Arqueológico Sim: Não: X	Coordenadas:
Ocorrência isolada Sim: Não: X	Coordenadas:
Descrição sumária da evidência identificada:	
Observações complementares a respeito da atividade desenvolvida:	
Monitoramento de escavação do eixo do Canal de Adução, com uso de escavadeira, em uma área aproximada de 500 m ²	
Registro fotográfico (atividades e/ou evidências)

Legenda: Escavação do eixo com acúmulo de solo;	Legenda: Detalhe da área de solo retirada.
Coordenada UTM: 22J 614531 7173832	Coordenada UTM: 22J 614531 7173832
Responsável pelo preenchimento: Glauco Pasquali Fabbri

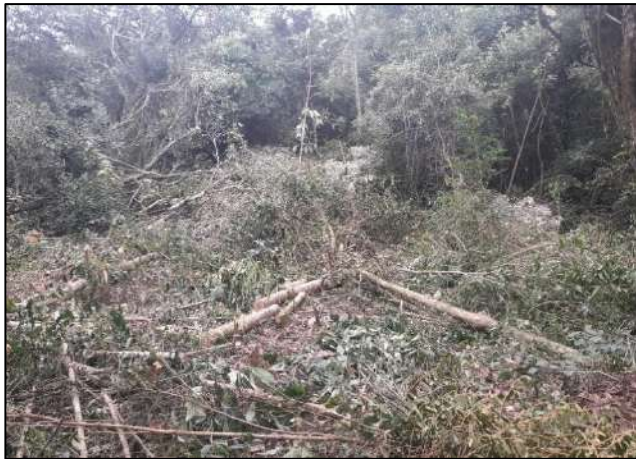
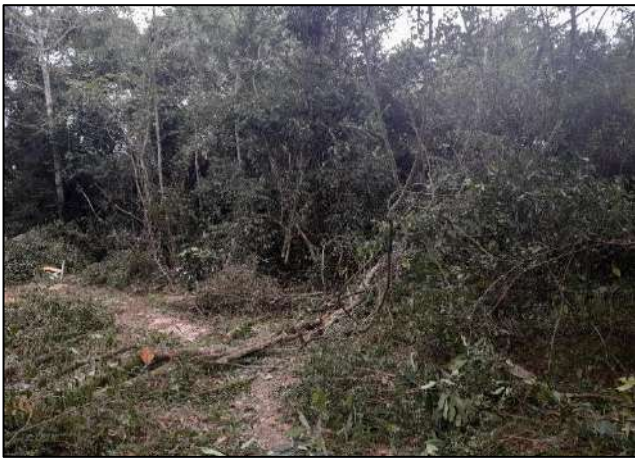
Frente de Monitoramento: 01	Data: 29/03/2023
Atividades desenvolvidas:	Estrutura ou área alvo de acompanhamento:
Supressão vegetal manual ()	Eixo do Canal de Adução
Supressão vegetal semimecanizada ()	
Supressão vegetal mecanizada ()	
Escavação mecanizada (X)	
Perfuração ()	
Outros () Descrever:	
Evidências identificadas	
Sítio Arqueológico Sim: Não: X	Coordenadas:
Ocorrência isolada Sim: Não: X	Coordenadas:
Descrição sumária da evidência identificada:	
Observações complementares a respeito da atividade desenvolvida:	
Monitoramento das ações de supressão vegetal manual, próximo ao início das atividades de inundação do reservatório.	
Registro fotográfico (atividades e/ou evidências)

Legenda: Panorama de área com mata suprimida;	Legenda: Local de solo exposto após supressão.
Coordenada UTM: 22J 615289 7172849	Coordenada UTM: 22J 615289 7172849
Responsável pelo preenchimento: Glauco Pasquali Fabbri

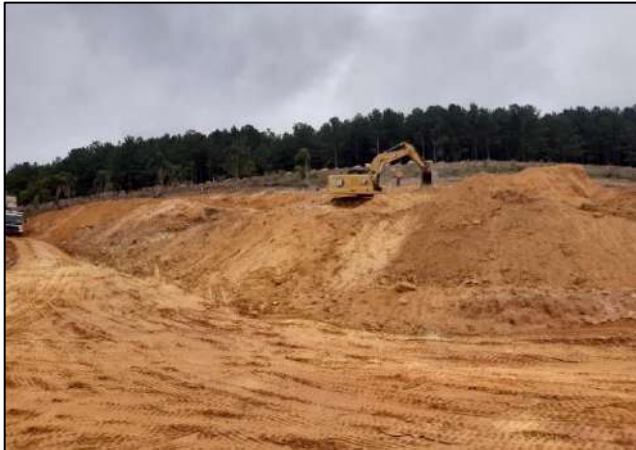
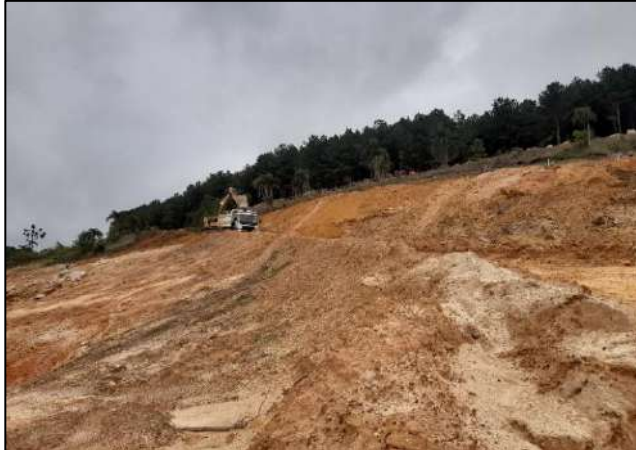
Legenda: Primeira escavação realizada por escavadeira;	Legenda: Corte em barranco e transporte do sedimento em caminhão basculante.
Coordenada UTM: 22J 614195 7173729	Coordenada UTM: 22J 614195 7173729
Responsável pelo preenchimento: Glauco Pasquali Fabbri

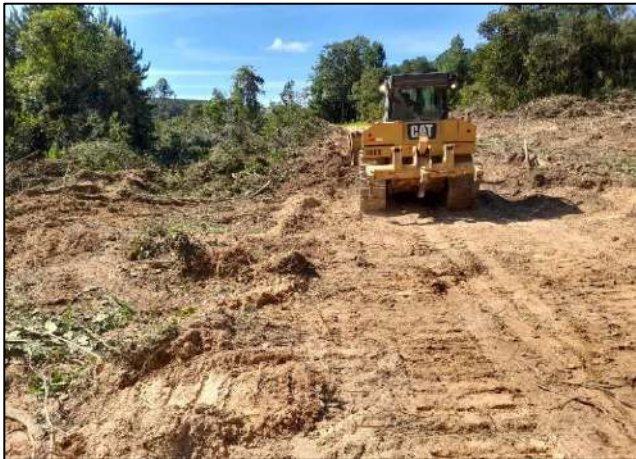
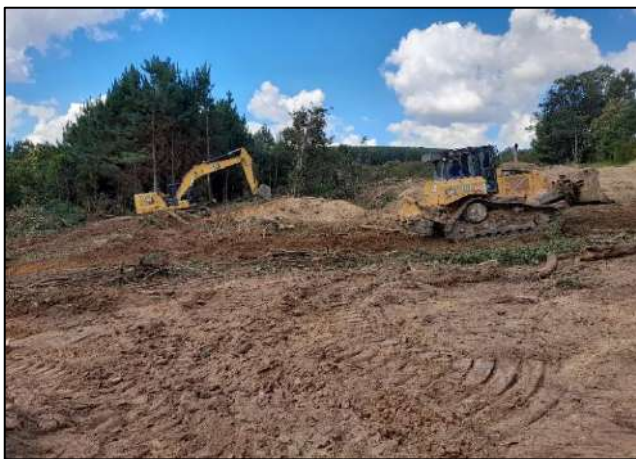
Legenda: Corte realizado com uso de trator de esteira;	Legenda: Detalhe da área suprimida de vegetação, apresentando solo exposto.

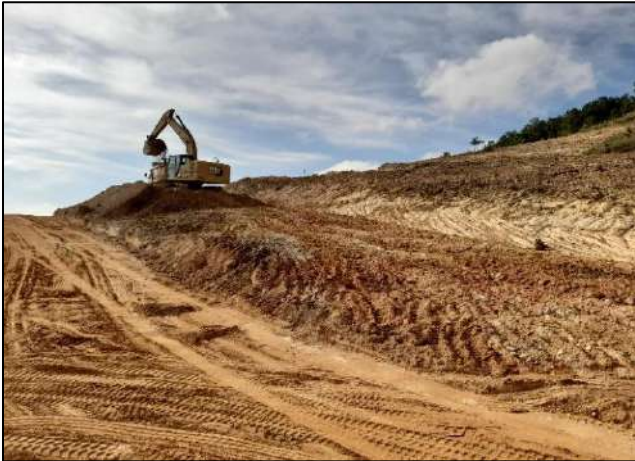
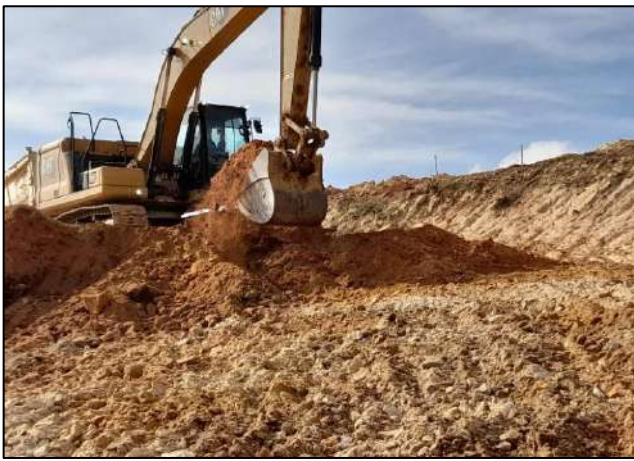
Legenda: Abertura de via de acesso;	Legenda: Detalhe da escavação com uso de retroescavadeira.
Coordenada UTM: 22J 614105 7173726	Coordenada UTM: 22J 614105 7173726
Responsável pelo preenchimento: Glauco Pasquali Fabbri

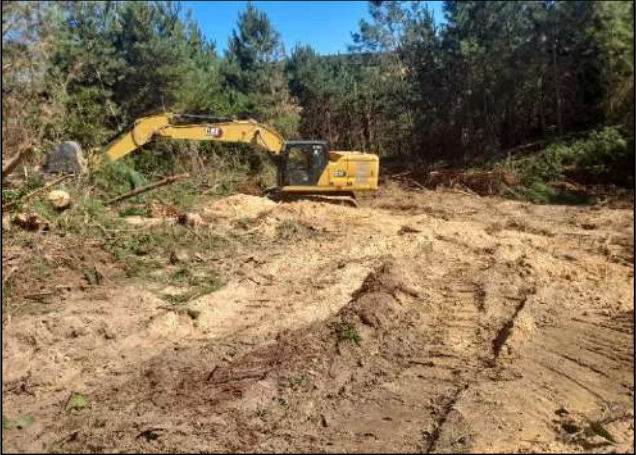
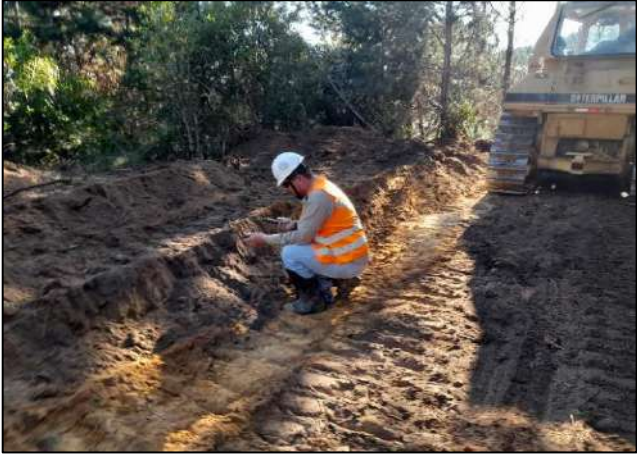
Legenda: Supressão da vegetação com uso de escavadeira de esteira;	Legenda: Arqueólogo monitorando a atividade e analisando o solo.

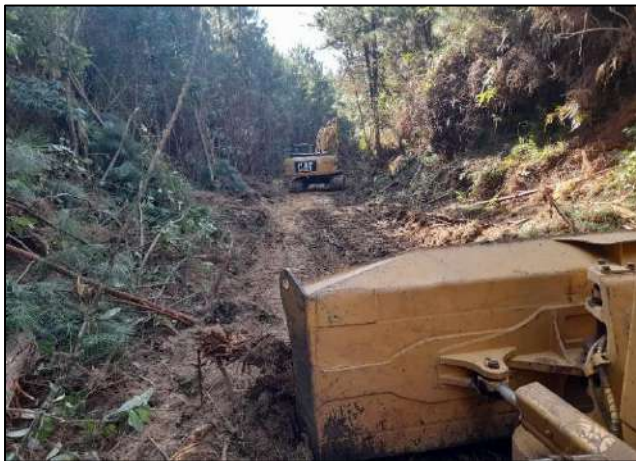
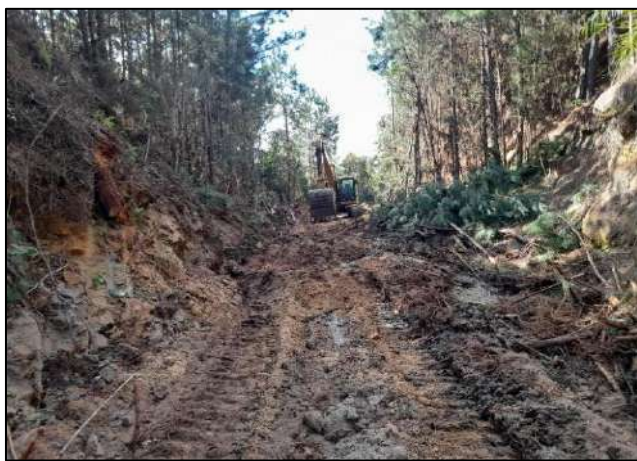
Legenda: Escavação de via de acesso com uso a utilização simultânea de duas máquinas;	Legenda: Abertura de via de acesso realizada com uso de escavadeira "PC".

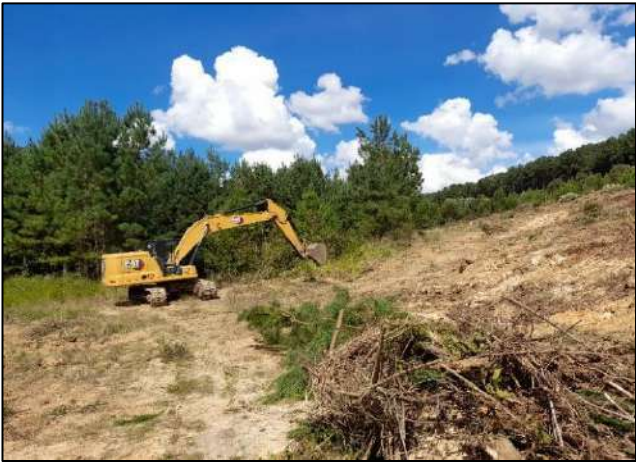
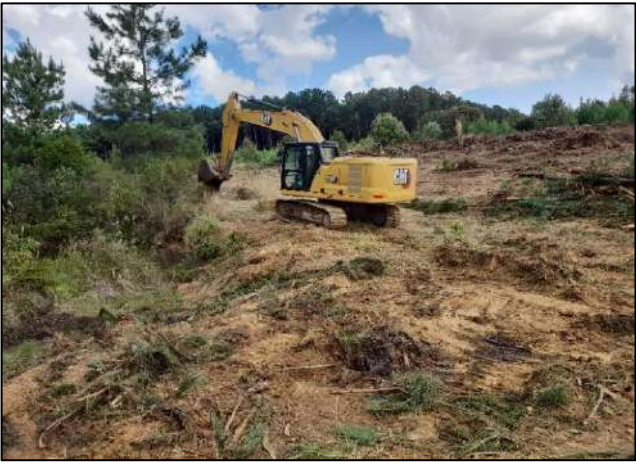
Legendas: Escavação e acúmulo de solo em leiras;	Legenda: Limpeza superficial da cobertura vegetal.

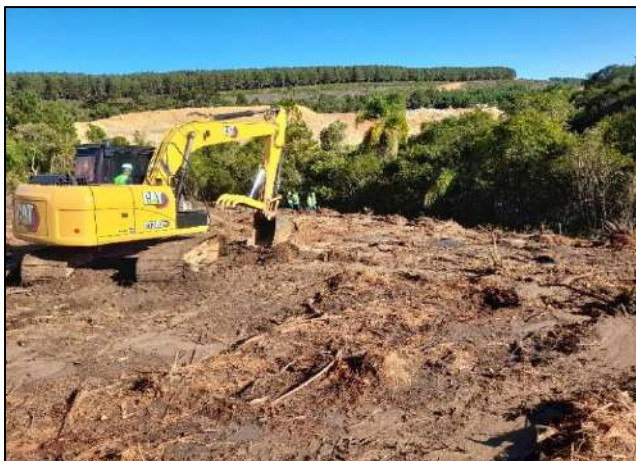
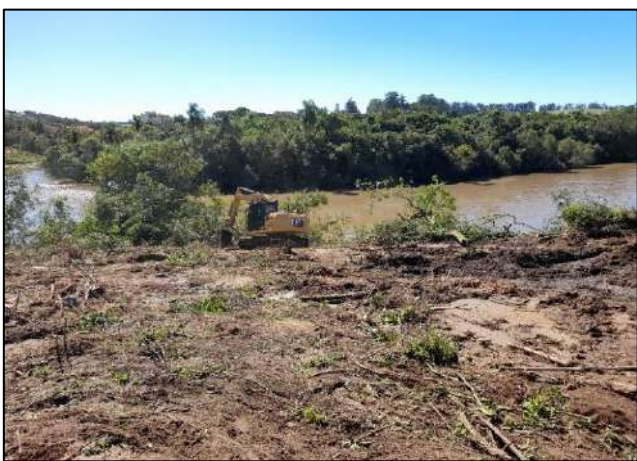
Legenda: Supressão mecanizada realizada para a remoção de raízes;	Legenda: Uso de maquinário em terraço fluvial do rio Iguazu.

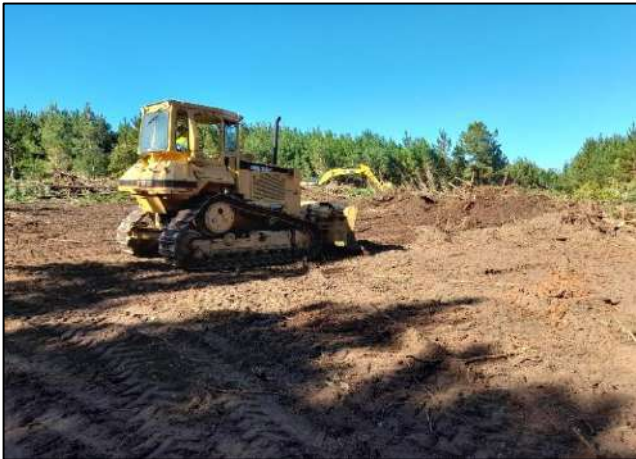
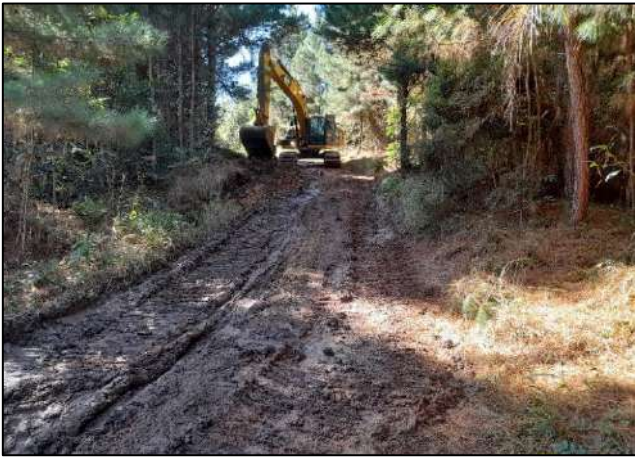
Legenda: Corte e nivelamento de solo;	Legenda: Limpeza da cobertura vegetal realizada para a abertura de via de acesso.

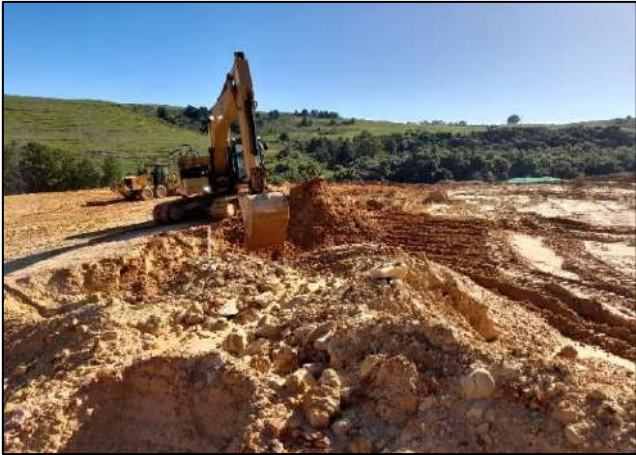
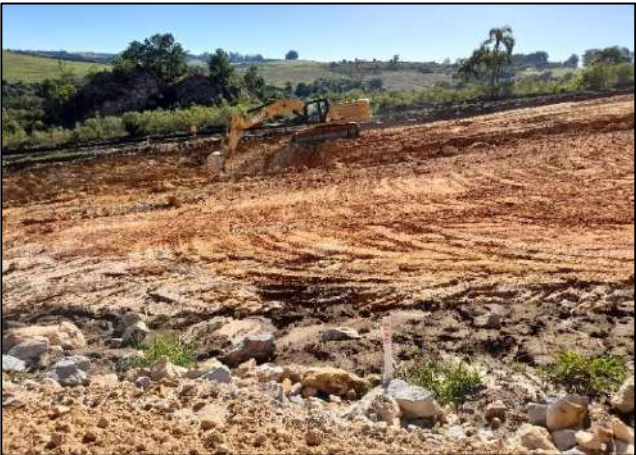
Legenda: Escavação em corte lateral;	Legenda: Detalhe na chegada de maquinário em relação ao eixo.
Coordenada UTM: 22J 613905 7173843	Coordenada UTM: 22J 614141 7173764
Responsável pelo preenchimento: Glauco Pasquali Fabbri

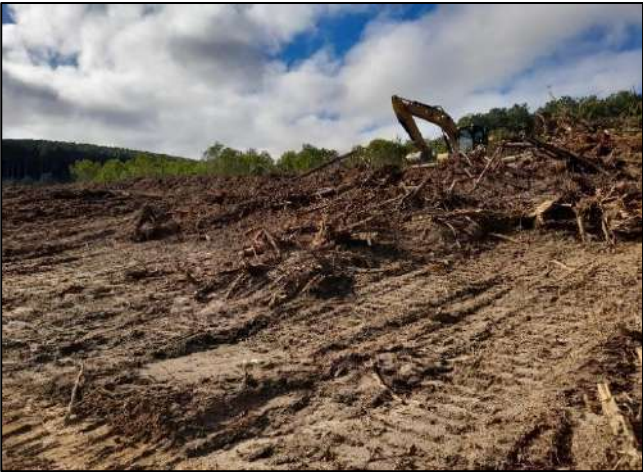
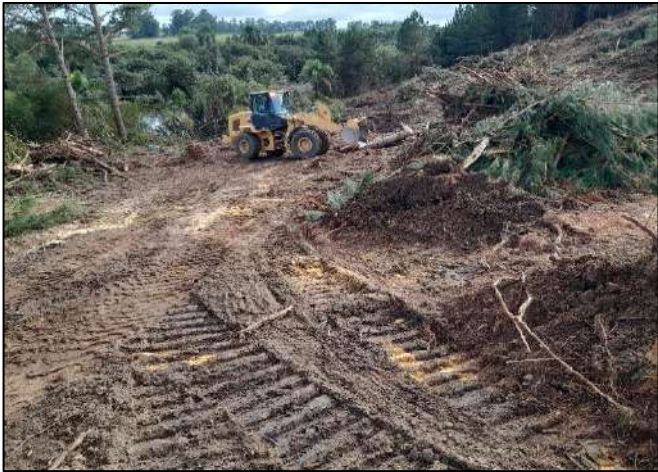
Legendas: Foto 1 - Supressão mecanizada da vegetação;	Foto 2 - Detalhe do solo exposto

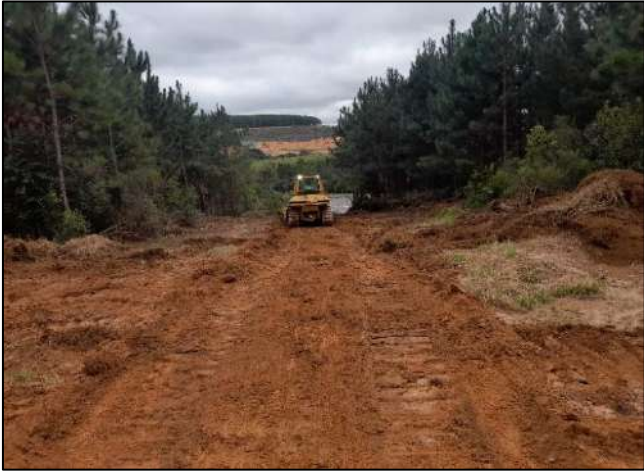
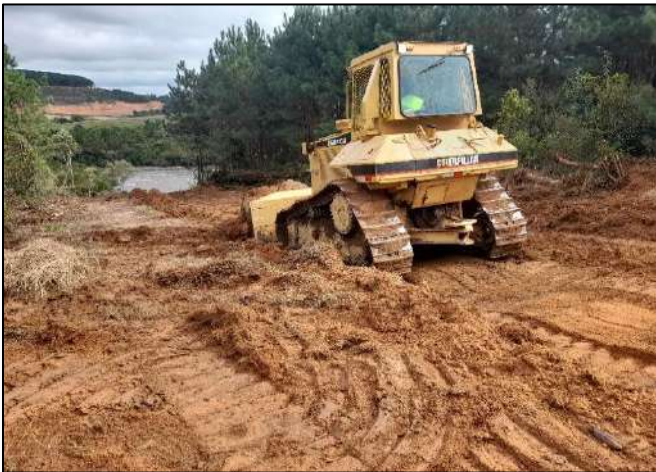
Legendas: Foto 1 - Abertura de via de acesso realizada com uso de trator de esteira;	Foto 2 - Detalhe de corte feito em terreno.

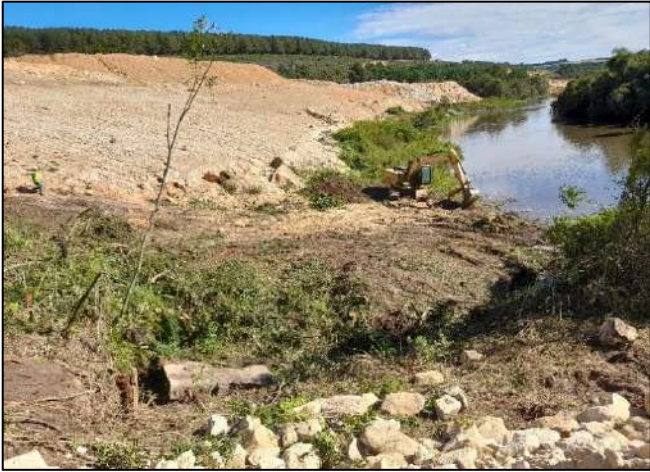
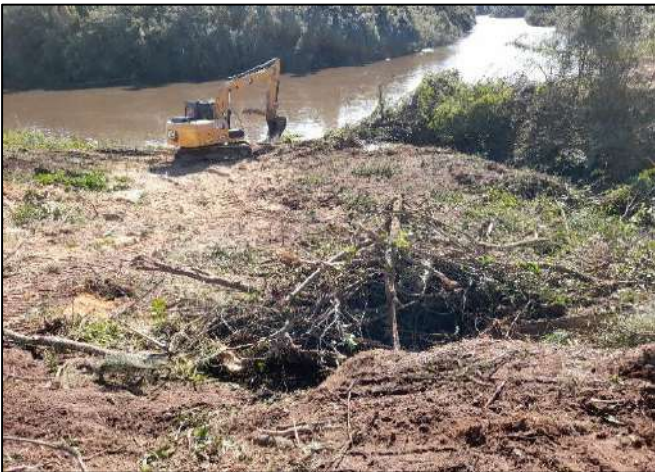
Legendas: Foto 1 - Supressão da cobertura da vegetacional, com uso de escavadeira "PC";	Foto 2 - Detalhe do solo retirado e remexido.
Coordenada UTM: 22J 615307 7172912	Coordenada UTM: 22J 615307 7172912

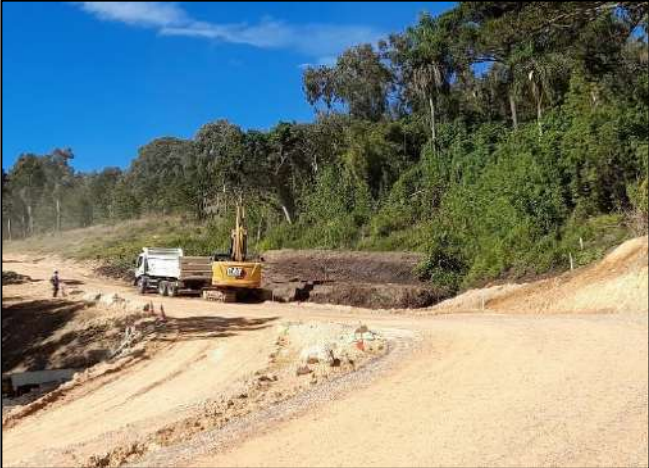
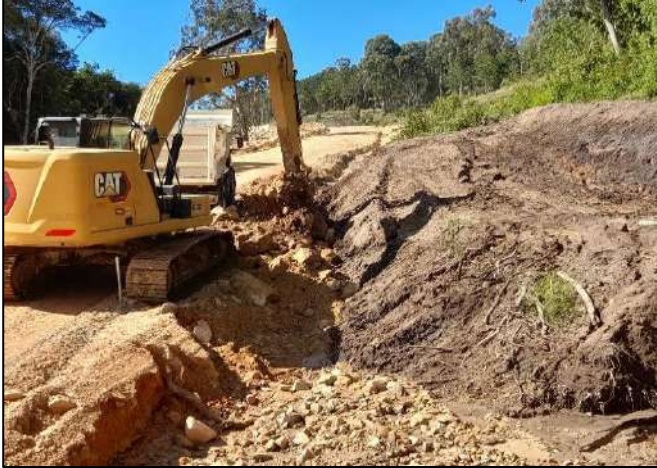
Legendas: Foto 1 - Escavação de vala;	Foto 2 - Detalhamento da escavação.
Coordenada UTM: 22J 613795 7173790	Coordenada UTM: 22J 613795 7173790
Responsável pelo preenchimento: Glauco Pasquali Fabbri

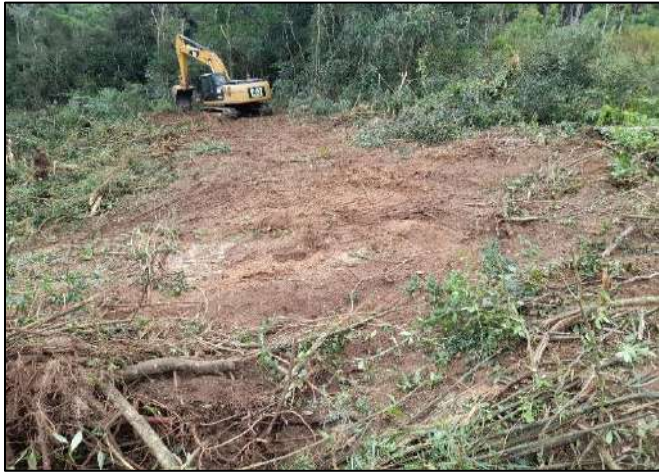
Legendas: Foto 1 - Supressão mecanizada da vegetação;	Foto 2 - Solo exposto e retirado por maquinário.
Coordenada UTM: 22J 615233 7172870	Coordenada UTM: 22J 615384 7172877

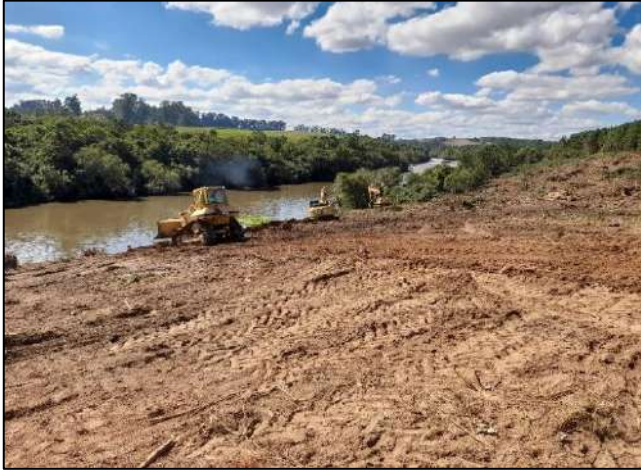
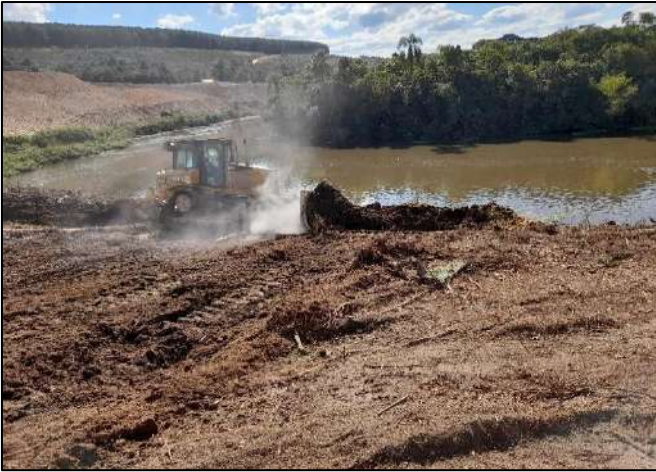
Legendas: Foto 1 - Supressão mecanizada da cobertura vegetal;	Foto 2 - Remoção e arrasto de camada superficial de solo, para a formação de leiras.

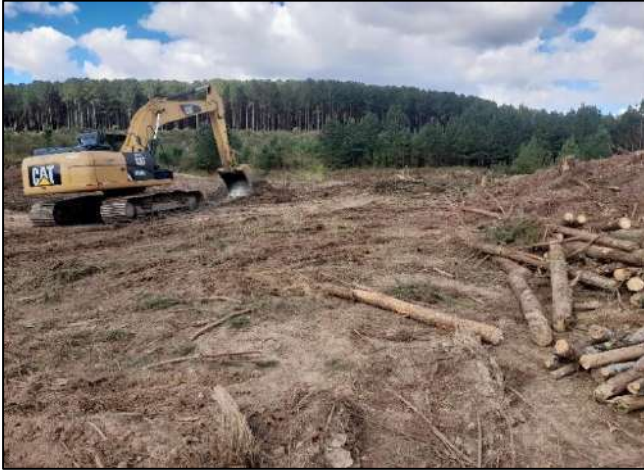
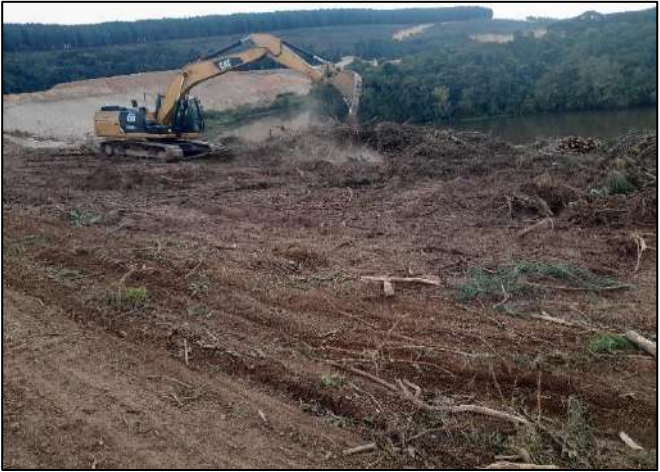
Legendas: Foto 1 - Retirada e movimentação de solo;	Foto 2 - Detalhe de solo mais limpo.
Coordenada UTM: 22J 615403 7172922	Coordenada UTM: 22J 615475 7172930

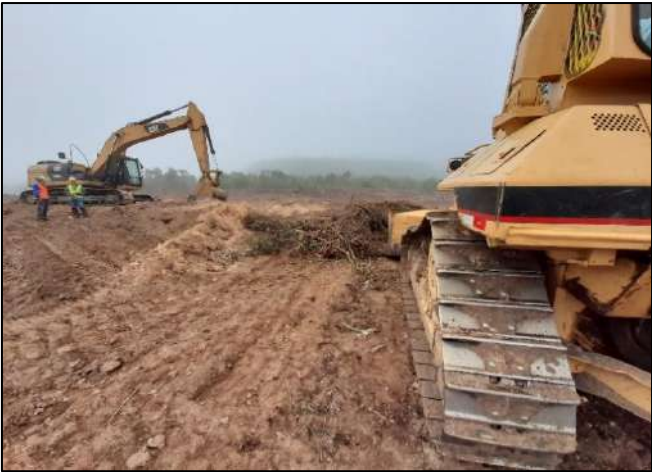
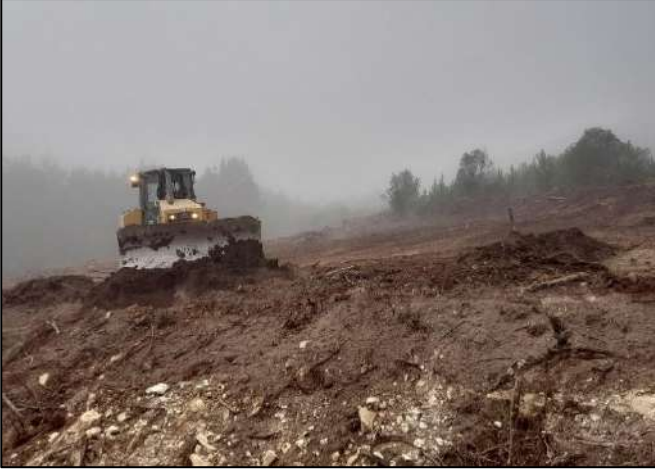
Frente de Monitoramento: 01	Data: 02/05/2023
Atividades desenvolvidas:	Estrutura ou área alvo de acompanhamento:
Supressão vegetal manual ()	Barragem (Área de Bota Fora nº 2)
Supressão vegetal semimecanizada ()	
Supressão vegetal mecanizada ()	
Escavação mecanizada (X)	
Perfuração ()	
Outros () Descrever:	
Evidências identificadas	
Sítio Arqueológico Sim: Não: X	Coordenadas:
Ocorrência isolada Sim: Não: X	Coordenadas:
Descrição sumária da evidência identificada:	
Observações complementares a respeito da atividade desenvolvida:	
Monitoramento de Supressão mecanizada no Bota Fora 2 com duas escavadeiras PC e 2 tratores de esteira D6 em uma área aproximada de 1000 mts², precedidos por corte de motosserra	
Registro fotográfico (atividades e/ou evidências)

Legendas: Foto 1 - Supressão mecanizada da vegetação executada por duas escavadeiras;	Foto 2 - Arrasto de solo para acúmulo de leira.
Coordenada UTM: 22J 615413 7172901	Coordenada UTM: 22J 615413 7172901

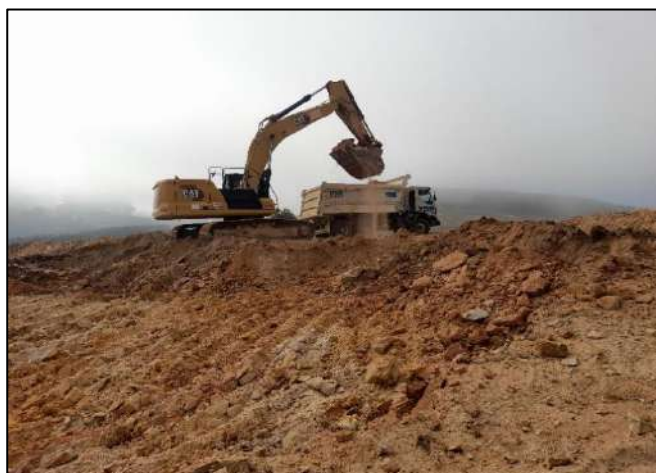
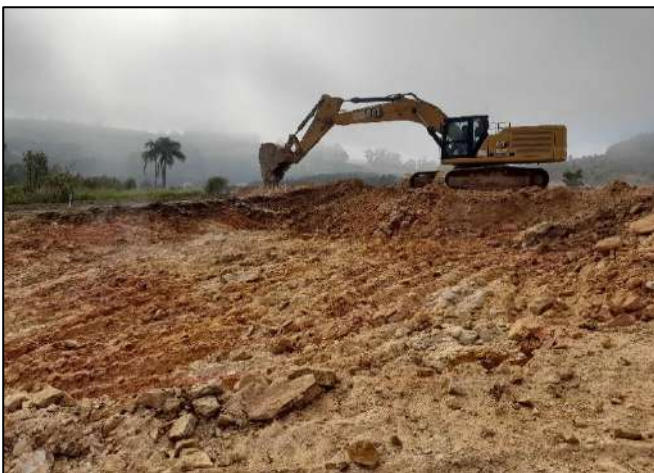
Observações complementares a respeito da atividade desenvolvida:
Monitoramento de escavação do eixo do Canal de Adução.

Legendas: Foto 1 - Carregamento de solo;	Foto 2 - Detalhe da área escavada com uso de retroescavadeira.
Coordenada UTM: 22J 614174 7173748	Coordenada UTM: 22J 614174 7173748

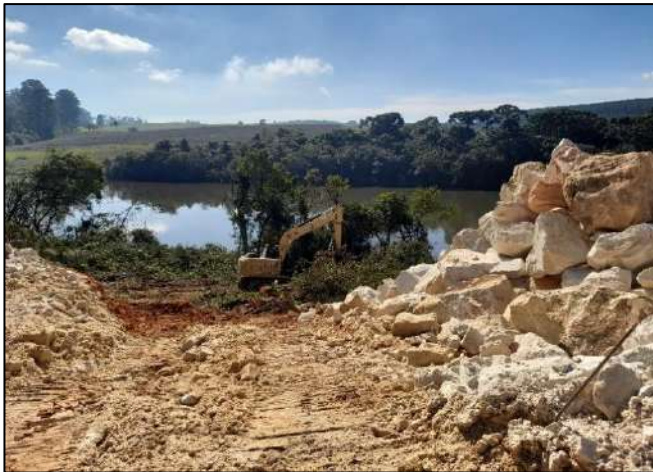
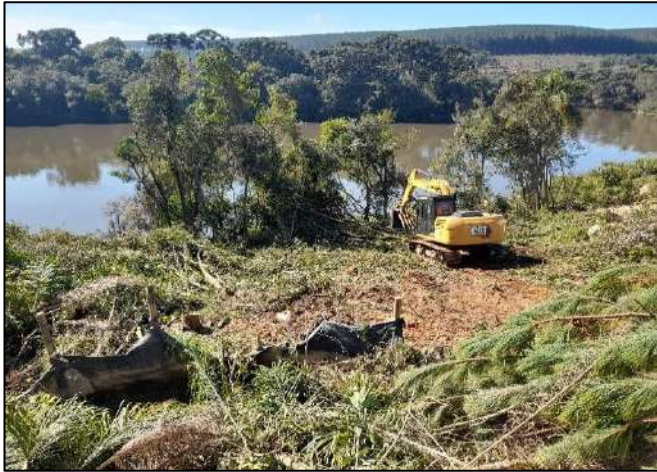
Frente de Monitoramento: BARRAGEM	Data: 02/05/2023
Atividades desenvolvidas:	Estrutura ou área alvo de acompanhamento:
Supressão vegetal manual ()	Acesso
Supressão vegetal semimecanizada ()	
Supressão vegetal mecanizada ()	
Escavação mecanizada (X)	
Perfuração ()	
Outros () Descrever:	
Evidências identificadas	
Sítio Arqueológico Sim: Não: X	Coordenadas:
Ocorrência isolada Sim: Não: X	Coordenadas:
Descrição sumária da evidência identificada:	
Observações complementares a respeito da atividade desenvolvida:	
Monitoramento de Supressão mecanizada no Acesso com uma escavadeira PC em uma área aproximada de 300 mts ²	
Registro fotográfico (atividades e/ou evidências)

Legendas: Foto 1 - Supressão vegetal;	Foto 2 - Detalhe do solo remexido.
Coordenada UTM: 22J 615122 7173176	Coordenada UTM: 22J 615122 7173176
Responsável pelo preenchimento: Glauco Pasquali Fabbri

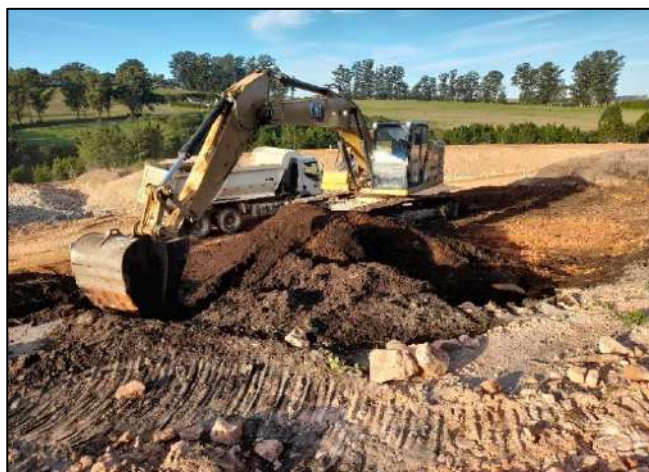
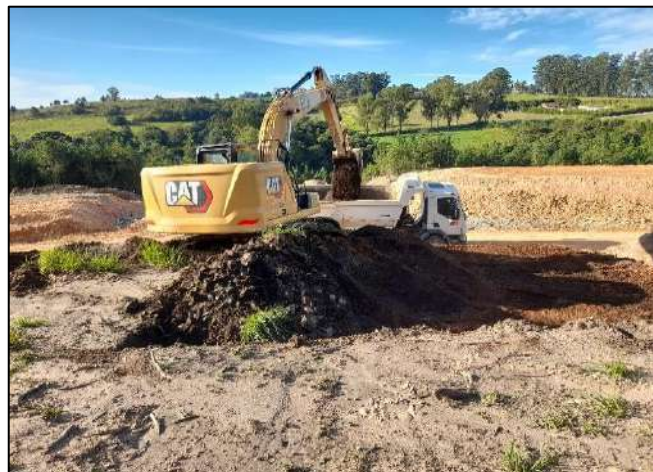
Monitoramento de Escavação no Acesso do Canal

Legendas: Foto 1 - Escavação de sedimento com coloração escurecida;

Foto 2 - Transporte do sedimento exumado.

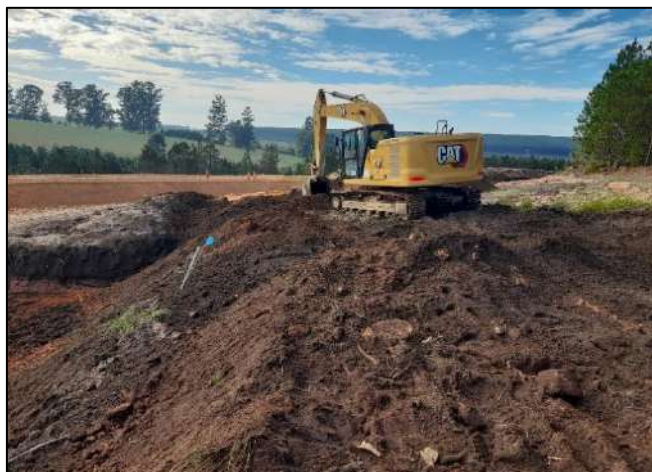
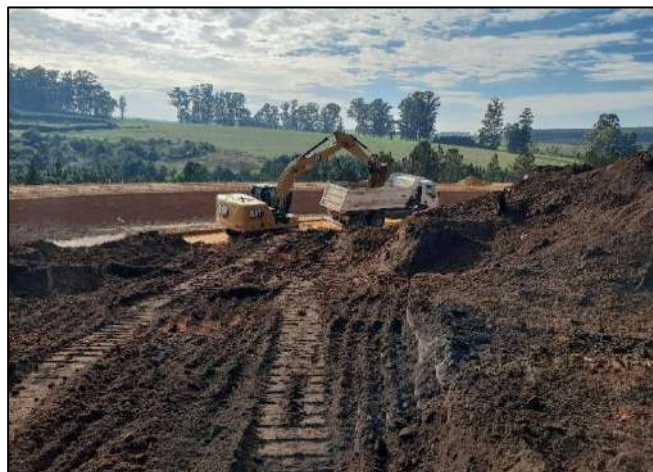
Monitoramento de Escavação no Acesso do Canal

Legendas: Foto 1 - Escavação realizada para a abertura de via de acesso;

Foto 2 - Carregamento e transporte do sedimento para área de Bota-fora.
