**5º RELATÓRIO DE ACOMPANHAMENTO DOS PROGRAMAS
AMBIENTAIS E CONDICIONANTES DA LI nº 23679**

PCH Lúcia Cherobim

RELATÓRIO DE ACOMPANHAMENTO DOS PROGRAMAS AMBIENTAIS
FASE DE IMPLANTAÇÃO – QUINTO SEMESTRE DE IMPLANTAÇÃO

PCH LÚCIA CHEROBIM
LICENÇA DE INSTALAÇÃO Nº 23679

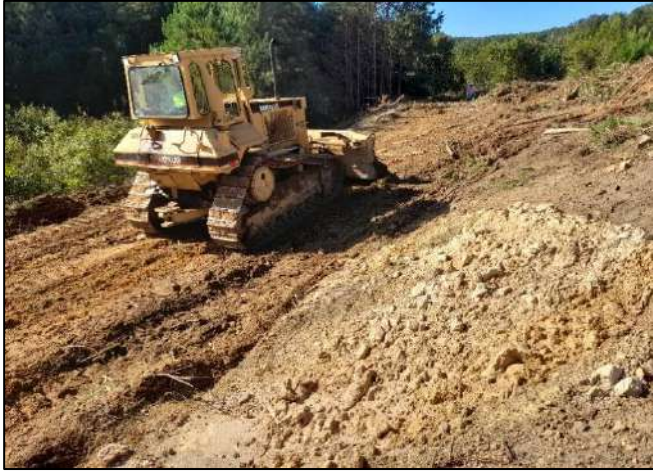
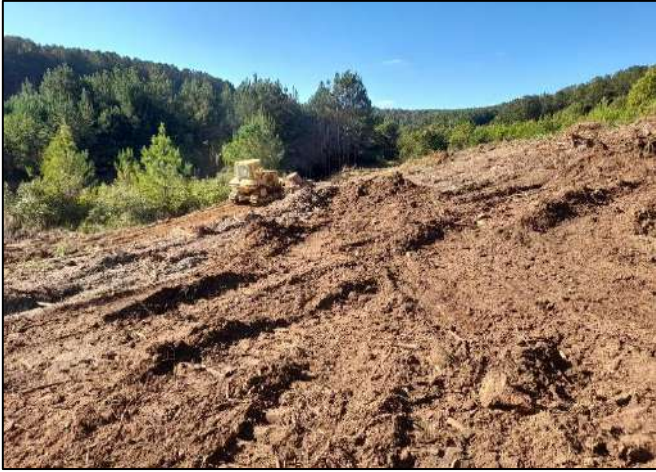
Frente de Monitoramento: BARRAGEM	Data: 03/05/2023
Atividades desenvolvidas:	Estrutura ou área alvo de acompanhamento:
Supressão vegetal manual ()	Bota Fora 2
Supressão vegetal semimecanizada ()	
Supressão vegetal mecanizada ()	
Escavação mecanizada (X)	
Perfuração ()	
Outros () Descrever:	
Evidências identificadas	
Sítio Arqueológico Sim: Não: X	Coordenadas:
Ocorrência isolada Sim: Não: X	Coordenadas:
Descrição sumária da evidência identificada:	
Observações complementares a respeito da atividade desenvolvida:	
Monitoramento de Supressão mecanizada no Bota Fora 2 com 1 trator de esteira D6 em uma área aproximada de 800 mts ²	
Registro fotográfico (atividades e/ou evidências)

Legendas: Foto 1 - Arraste de raízes e solo;	Foto 2 - Detalhe do solo impactado após passagem de maquinário.
Coordenada UTM: 22J 615510 7172857	Coordenada UTM: 22J 615521 7172857
Responsável pelo preenchimento: Glauco Pasquali Fabbri

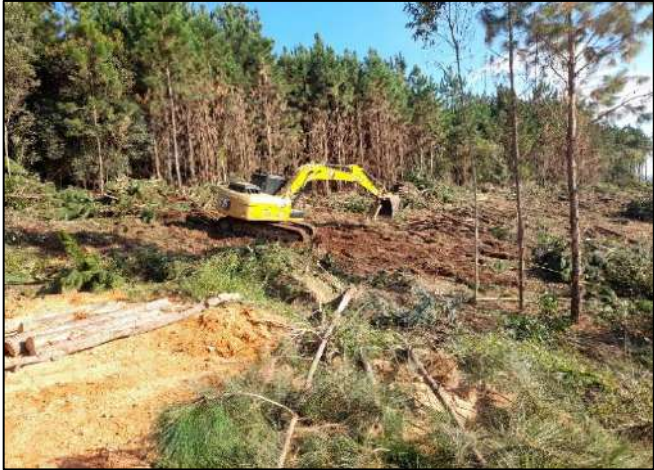
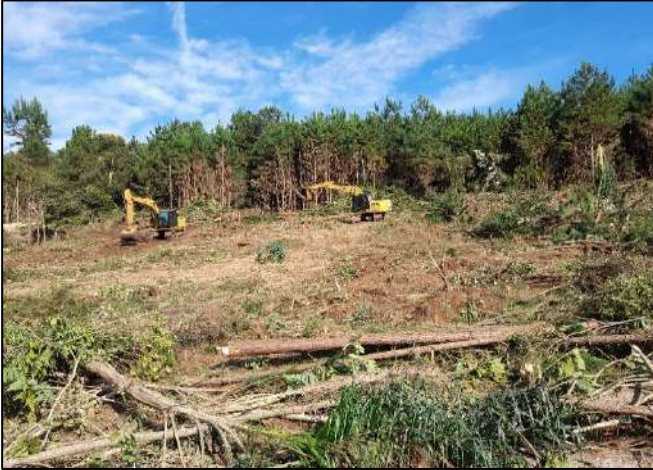
Frente de Monitoramento: 01	Data: 04/05/2023
Atividades desenvolvidas:	Estrutura ou área alvo de acompanhamento:
Supressão vegetal manual ()	Área de Inundação
Supressão vegetal semimecanizada ()	
Supressão vegetal mecanizada ()	
Escavação mecanizada (X)	
Perfuração ()	
Outros () Descrever:	
Evidências identificadas	
Sítio Arqueológico Sim: Não: X	Coordenadas:
Ocorrência isolada Sim: Não: X	Coordenadas:
Descrição sumária da evidência identificada:	
Observações complementares a respeito da atividade desenvolvida:	
Monitoramento de Supressão mecanizada na área de Inundação com duas escavadeiras PC em uma área aproximada de 400 mts ²	
Registro fotográfico (atividades e/ou evidências)

Legendas: Foto 1 - Supressão mecanizada realizada com uso de maquinário;	Foto 2 - Detalhe da área de solo revolvido.
Coordenada UTM: 22J 615086 7173183	Coordenada UTM: 22J 615080 7173252
Responsável pelo preenchimento: Glauco Pasquali Fabbri

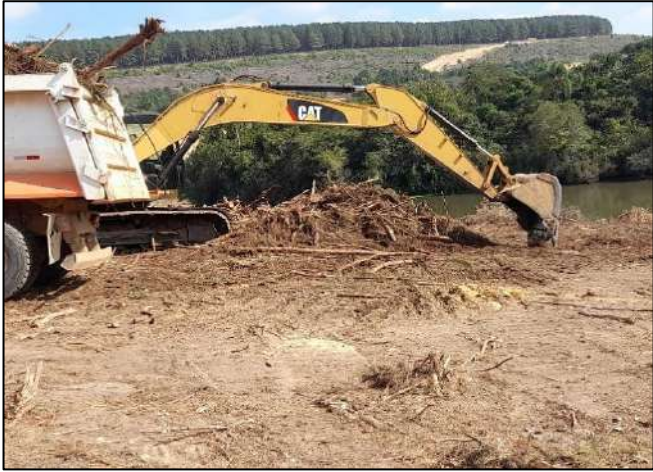
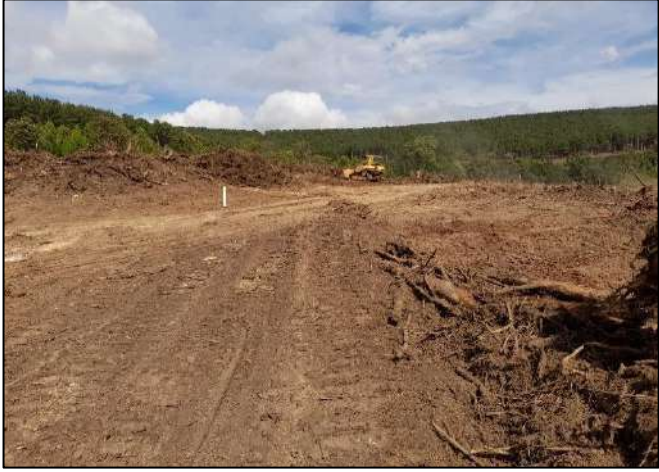
Frente de Monitoramento: BARRAGEM	Data: 04/05/2023
Atividades desenvolvidas:	Estrutura ou área alvo de acompanhamento:
Supressão vegetal manual ()	Bota Fora 2
Supressão vegetal semimecanizada ()	
Supressão vegetal mecanizada ()	
Escavação mecanizada (X)	
Perfuração ()	
Outros () Descrever:	
Evidências identificadas	
Sítio Arqueológico Sim: Não: X	Coordenadas:
Ocorrência isolada Sim: Não: X	Coordenadas:
Descrição sumária da evidência identificada:	
Observações complementares a respeito da atividade desenvolvida:	
Monitoramento de Supressão mecanizada no Bota Fora 2 com 1 trator de esteira D6 e Uma escavadeira PC em uma área aproximada de 1500 mts²	
Registro fotográfico (atividades e/ou evidências)

Legendas: Foto 1 - Retirada de expurgo por escavadeira "PC";	Foto 2 - Limpeza de área e acúmulo em leiras.
Coordenada UTM: 22J 615471 7172926	Coordenada UTM: 22J 615581 7172979
Responsável pelo preenchimento: Glauco Pasquali Fabbri

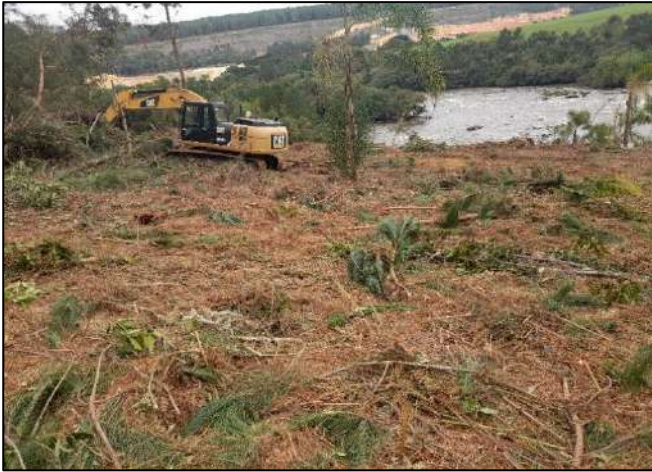
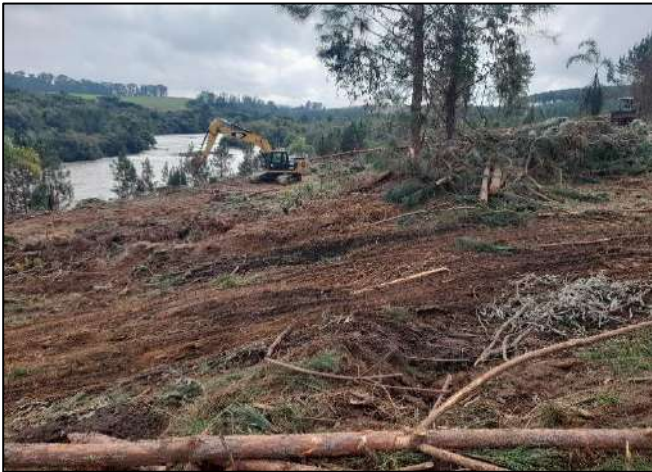
Frente de Monitoramento: BARRAGEM	Data: 09/05/2023
Atividades desenvolvidas:	Estrutura ou área alvo de acompanhamento:
Supressão vegetal manual ()	Área de Inundação
Supressão vegetal semimecanizada ()	
Supressão vegetal mecanizada ()	
Escavação mecanizada (X)	
Perfuração ()	
Outros () Descrever:	
Evidências identificadas	
Sítio Arqueológico Sim: Não: X	Coordenadas:
Ocorrência isolada Sim: Não: X	Coordenadas:
Descrição sumária da evidência identificada:	
Observações complementares a respeito da atividade desenvolvida:	
Monitoramento de supressão mecanizada da vegetação em área de inundação, com uso de duas escavadeiras PC, em uma área aproximada de 2.000 m².	
Registro fotográfico (atividades e/ou evidências)

Legendas: Foto 1 - Supressão vegetal mecanizada com uso de escavadeira "PC";	Foto 2 - Limpeza da vegetação em área adjacente ao curso do rio Iguaçu.
Coordenada UTM: 22J 615688 7173122	Coordenada UTM: 22J 615688 7173122

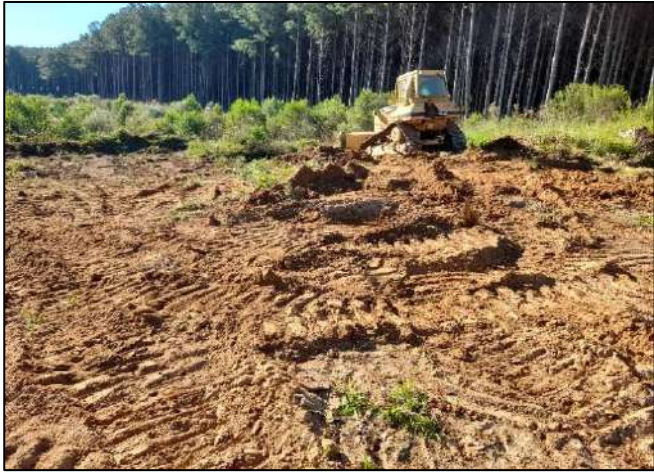
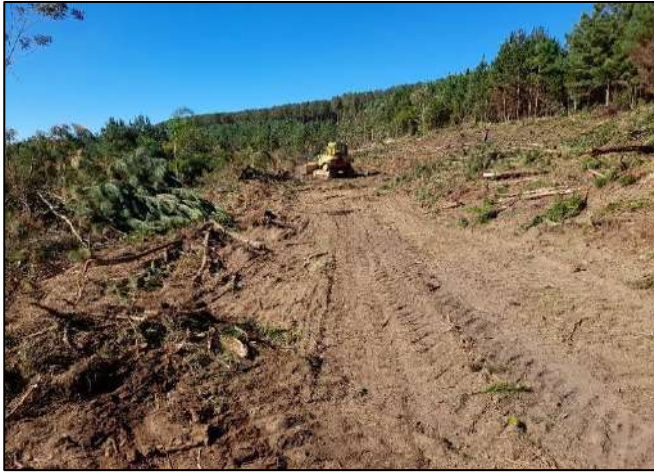
Frente de Monitoramento: 01	Data: 11/05/2023
Atividades desenvolvidas:	Estrutura ou área alvo de acompanhamento:
Supressão vegetal manual ()	Área de Inundação (Eixo da Barragem)
Supressão vegetal semimecanizada ()	
Supressão vegetal mecanizada ()	
Escavação mecanizada (X)	
Perfuração ()	
Outros () Descrever:	
Evidências identificadas	
Sítio Arqueológico Sim: Não: X	Coordenadas:
Ocorrência isolada Sim: Não: X	Coordenadas:
Descrição sumária da evidência identificada:	
Observações complementares a respeito da atividade desenvolvida:	
Monitoramento melhoria de acesso na área de inundação, com uso de trator de esteira "D6".	
Registro fotográfico (atividades e/ou evidências)

Legendas: Foto 1 - Solo remexido por passagem de maquinário;	Foto 2 - Limpeza mecanizada de via de acesso.
Coordenada UTM: 22J 615797 7173112	Coordenada UTM: 22J 615771 7173164
Responsável pelo preenchimento: Glauco Pasquali Fabbri

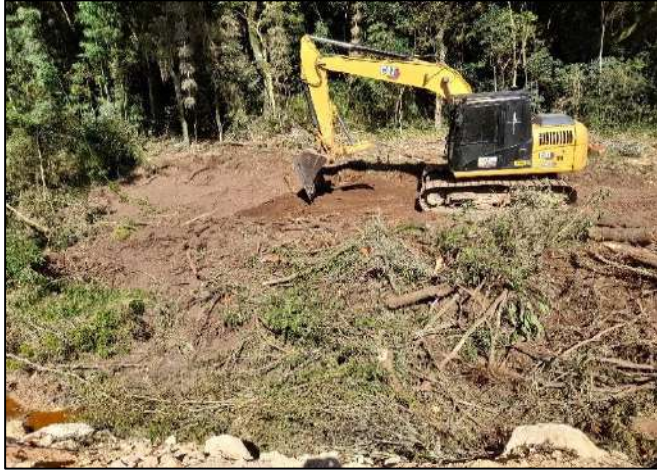
Frente de Monitoramento: 01	Data: 16/05/2023
Atividades desenvolvidas:	Estrutura ou área alvo de acompanhamento:
Supressão vegetal manual ()	Canal de Adução (Eixo da barragem)
Supressão vegetal semimecanizada ()	
Supressão vegetal mecanizada ()	
Escavação mecanizada (X)	
Perfuração ()	
Outros () Descrever:	
Evidências identificadas	
Sítio Arqueológico Sim: Não: X	Coordenadas:
Ocorrência isolada Sim: Não: X	Coordenadas:
Descrição sumária da evidência identificada:	
Observações complementares a respeito da atividade desenvolvida:	
Monitoramento de supressão mecanizada no Canal de Adução em uma área de aproximadamente 200 mts ²	
Registro fotográfico (atividades e/ou evidências)

Legendas: Foto 1 - Retirada de material lenhoso;	Foto 2 - Supressão da vegetação com uso de retroescavadeira de esteira.
Coordenada UTM: 22J 613902 7173860	Coordenada UTM: 22J 613928 7173807
Responsável pelo preenchimento: Glauco Pasquali Fabbri

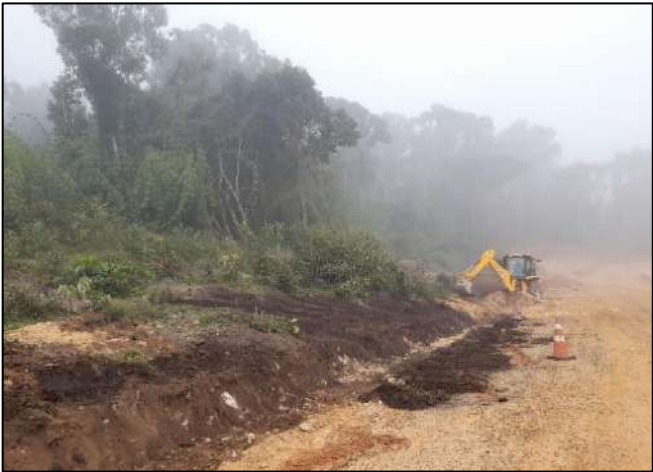
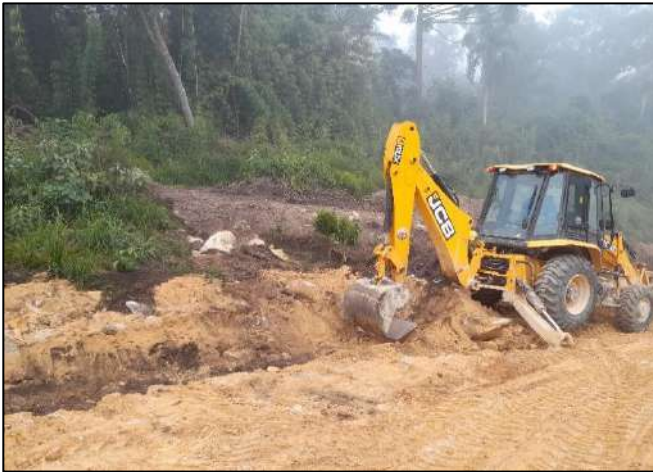
Frente de Monitoramento: 01	Data: 17/05/2023
Atividades desenvolvidas:	Estrutura ou área alvo de acompanhamento:
Supressão vegetal manual ()	Canal de Adução (Eixo da barragem)
Supressão vegetal semimecanizada ()	
Supressão vegetal mecanizada ()	
Escavação mecanizada (X)	
Perfuração ()	
Outros () Descrever:	
Evidências identificadas	
Sítio Arqueológico Sim: Não: X	Coordenadas:
Ocorrência isolada Sim: Não: X	Coordenadas:
Descrição sumária da evidência identificada:	
Observações complementares a respeito da atividade desenvolvida:	
Monitoramento de escavação de vala por cerca de 100 metros	
Registro fotográfico (atividades e/ou evidências)

Legendas: Foto 1 - Abertura de vala sobre o eixo do Cana de Adução;	Foto 2 - Detalhe de corte realizado no terreno.
Coordenada UTM: 22J 613850 7173760	Coordenada UTM: 22J 613850 7173760
Responsável pelo preenchimento: Glauco Pasquali Fabbri

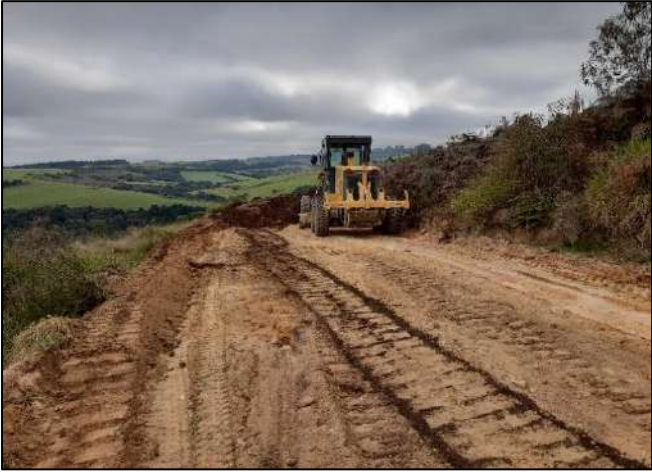
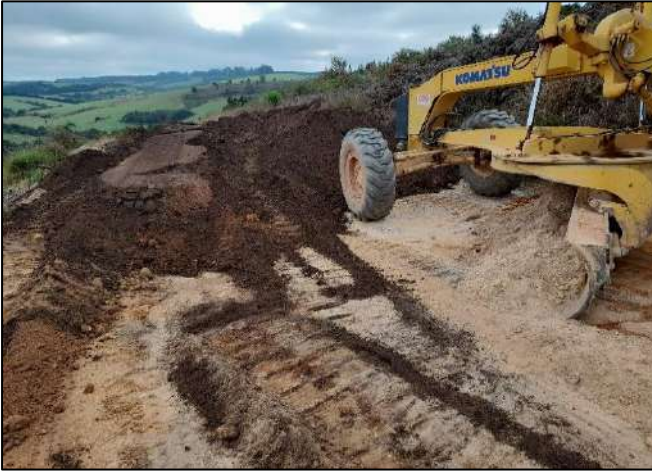
Frente de Monitoramento: 01	Data: 18/05/2023
Atividades desenvolvidas:	Estrutura ou área alvo de acompanhamento:
Supressão vegetal manual ()	Canal de Adução (Eixo da barragem)
Supressão vegetal semimecanizada ()	
Supressão vegetal mecanizada ()	
Escavação mecanizada (X)	
Perfuração ()	
Outros () Descrever:	
Evidências identificadas	
Sítio Arqueológico Sim: Não: X	Coordenadas:
Ocorrência isolada Sim: Não: X	Coordenadas:
Descrição sumária da evidência identificada:	
Observações complementares a respeito da atividade desenvolvida:	
Monitoramento de abertura e melhoria de via de acesso, com uso de máquina motoniveladora.	
Registro fotográfico (atividades e/ou evidências)

Legendas: Foto 1 - Melhoria de via de acesso;	Foto 2 - Detalhe do corte do terreno.
Coordenada UTM: 22J 614516 7173606	Coordenada UTM: 22J 614516 7173606
Responsável pelo pr+A1:B32enchimento: Glauco Pasquali Fabbri

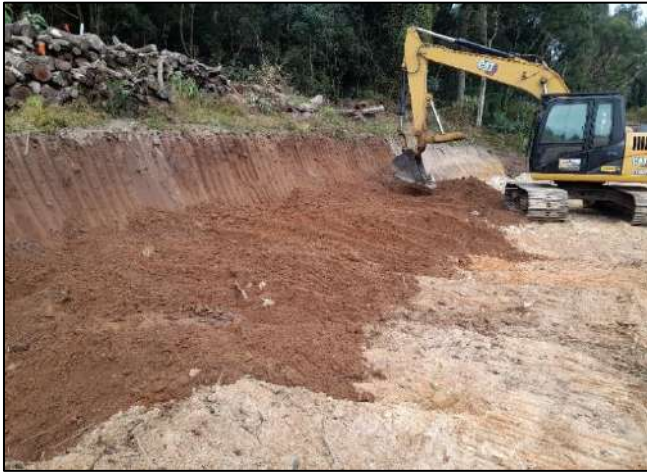
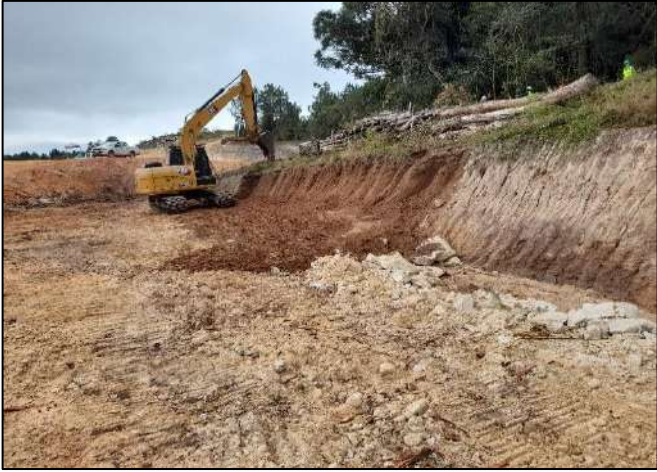
Frente de Monitoramento: 01	Data: 19/05/2023
Atividades desenvolvidas:	Estrutura ou área alvo de acompanhamento:
Supressão vegetal manual ()	Canal de Adução (Eixo da barragem)
Supressão vegetal semimecanizada ()	
Supressão vegetal mecanizada ()	
Escavação mecanizada (X)	
Perfuração ()	
Outros () Descrever:	
Evidências identificadas	
Sítio Arqueológico Sim: Não: X	Coordenadas:
Ocorrência isolada Sim: Não: X	Coordenadas:
Descrição sumária da evidência identificada:	
Observações complementares a respeito da atividade desenvolvida:	
Monitoramento de escavação de barranco e corte por cerca de 100 metros	
Registro fotográfico (atividades e/ou evidências)

Legendas: Foto 1 - Detalhe de corte feito em barranco;	Foto 2 - Extensão do corte realizado em barranco.
Coordenada UTM: 22J 613884 7173833	Coordenada UTM: 22J 613884 7173833
Responsável pelo preenchimento: Glauco Pasquali Fabbri

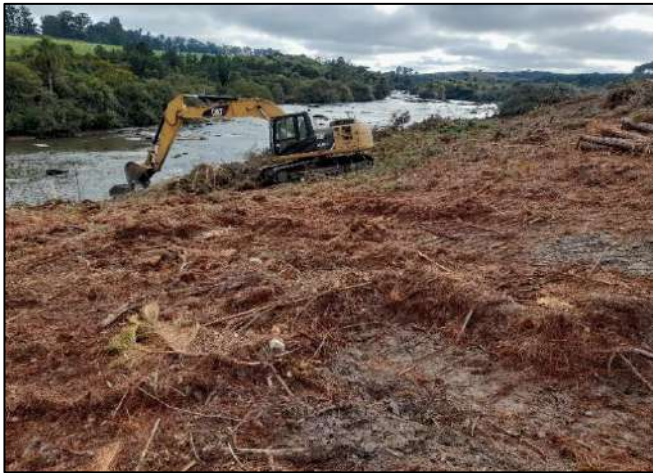
Frente de Monitoramento: 01	Data: 19/05/2023
Atividades desenvolvidas:	Estrutura ou área alvo de acompanhamento:
Supressão vegetal manual ()	Área de Inundação (Eixo da barragem)
Supressão vegetal semimecanizada ()	
Supressão vegetal mecanizada ()	
Escavação mecanizada (X)	
Perfuração ()	
Outros () Descrever:	
Evidências identificadas	
Sítio Arqueológico Sim: Não: X	Coordenadas:
Ocorrência isolada Sim: Não: X	Coordenadas:
Descrição sumária da evidência identificada:	
Observações complementares a respeito da atividade desenvolvida:	
Supressão mecanizada da vegetação realizada na área de inundação, com uso de duas escavadeiras PC e um trator D6, em área aproximada de 1.000m ² .	
Registro fotográfico (atividades e/ou evidências)

Legendas: Foto 1 - Supressão vegetal mecanizada e solo exposto;	Foto 2 - Raspagem de solo e acúmulo de resíduos.
Coordenada UTM: 22J 615549 7173050	Coordenada UTM: 22J 615766 7173178

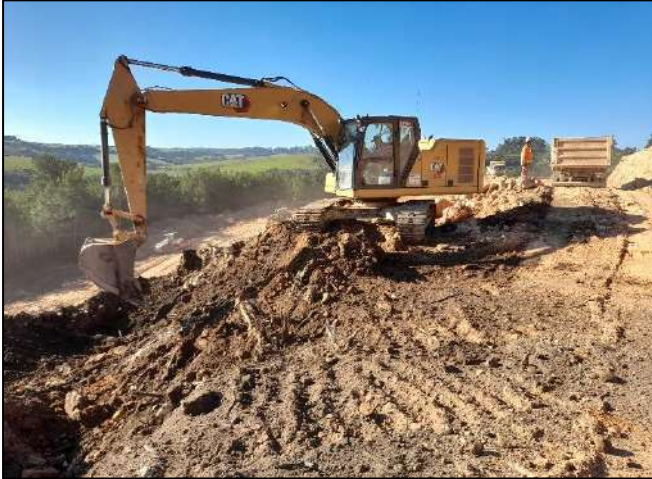
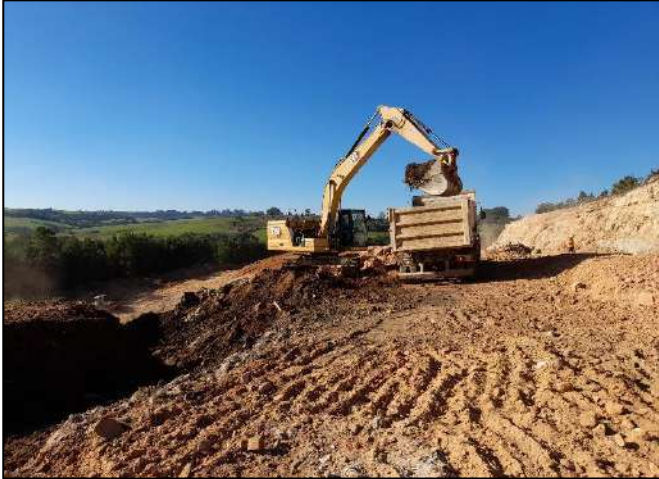
Frente de Monitoramento: 01	Data: 24/05/2023
Atividades desenvolvidas:	Estrutura ou área alvo de acompanhamento:
Supressão vegetal manual ()	Canal de Adução (Barragem)
Supressão vegetal semimecanizada ()	
Supressão vegetal mecanizada ()	
Escavação mecanizada (X)	
Perfuração ()	
Outros () Descrever:	
Evidências identificadas	
Sítio Arqueológico Sim: Não: X	Coordenadas:
Ocorrência isolada Sim: Não: X	Coordenadas:
Descrição sumária da evidência identificada:	
Observações complementares a respeito da atividade desenvolvida:	
Monitoramento de escavação do acesso do canal de adução, em área de aproximadamente 200 m ² .	
Registro fotográfico (atividades e/ou evidências)

Legendas: Foto 1 - Escavação de via de acesso;	Foto 2 - Detalhe de corte no solo e transporte do sedimento exumado.
Coordenada UTM: 22J 614428 7173700	Coordenada UTM: 22J 614428 7173700
Responsável pelo preenchimento: Glauco Pasquali Fabbri

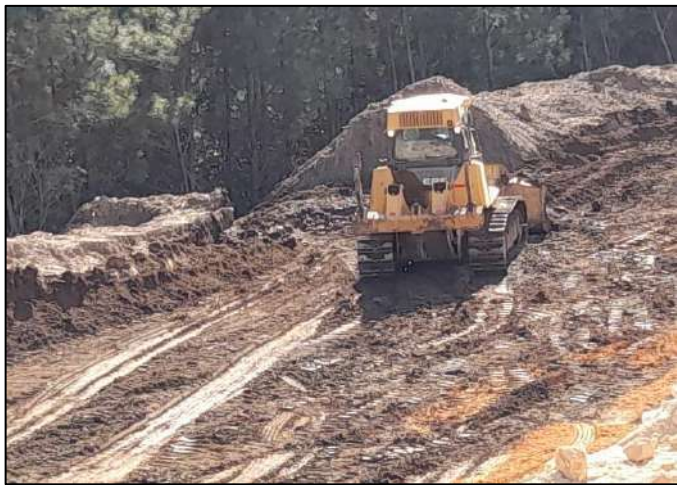
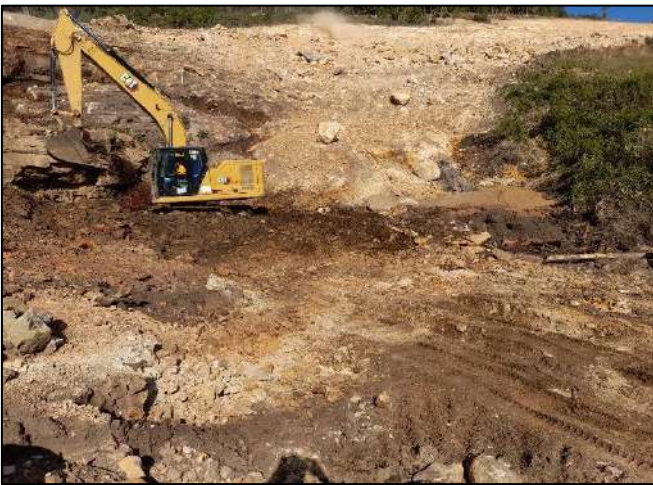
Frente de Monitoramento: 01	Data: 25/05/2023
Atividades desenvolvidas:	Estrutura ou área alvo de acompanhamento:
Supressão vegetal manual ()	Canal de Adução (Barragem)
Supressão vegetal semimecanizada ()	
Supressão vegetal mecanizada ()	
Escavação mecanizada (X)	
Perfuração ()	
Outros () Descrever:	
Evidências identificadas	
Sítio Arqueológico Sim: Não: X	Coordenadas:
Ocorrência isolada Sim: Não: X	Coordenadas:
Descrição sumária da evidência identificada:	
Observações complementares a respeito da atividade desenvolvida:	
Monitoramento de escavação do acesso do canal de adução, com uso de máquina PC e um trator D6, em área de aproximadamente 400 m ² .	
Registro fotográfico (atividades e/ou evidências)

Legendas: Foto 1 - Corte do solo;	Foto 2 - Escavação e revolvimento de solo.
Coordenada UTM: 22J 614510 7173811	Coordenada UTM: 22J 614383 7173722
Responsável pelo preenchimento: Glauco Pasquali Fabbri

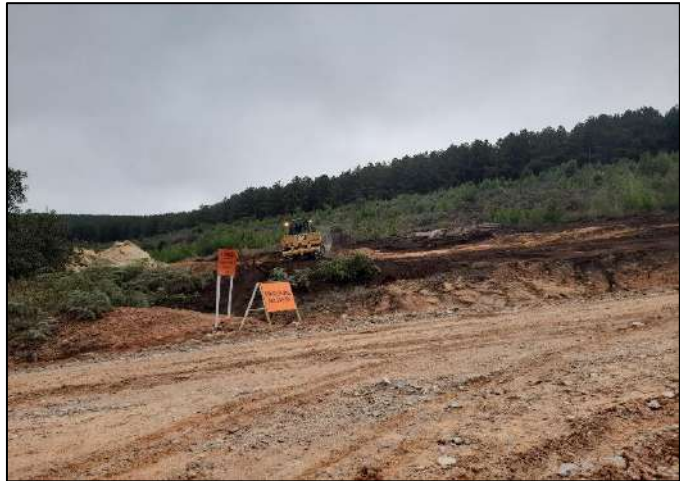
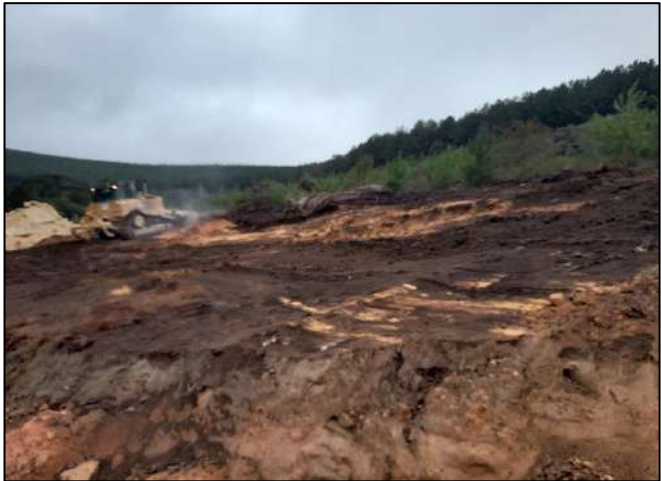
Frente de Monitoramento: 01	Data: 29/05/2023
Atividades desenvolvidas:	Estrutura ou área alvo de acompanhamento:
Supressão vegetal manual ()	Via de Acesso (Barragem)
Supressão vegetal semimecanizada ()	
Supressão vegetal mecanizada ()	
Escavação mecanizada (X)	
Perfuração ()	
Outros () Descrever:	
Evidências identificadas	
Sítio Arqueológico Sim: Não: X	Coordenadas:
Ocorrência isolada Sim: Não: X	Coordenadas:
Descrição sumária da evidência identificada:	
Observações complementares a respeito da atividade desenvolvida:	
Monitoramento de escavação do acesso com uso do trator D6, em uma área de aproximadamente de 200 m ² .	
Registro fotográfico (atividades e/ou evidências)

Legendas: Foto 1 - Abertura de via de acesso;	Foto 2 - Em detalhe, solo removido.
Coordenada UTM: 22J 614992 7173257	Coordenada UTM: 22J 614992 7173257
Responsável pelo preenchimento: Glauco Pasquali Fabbri

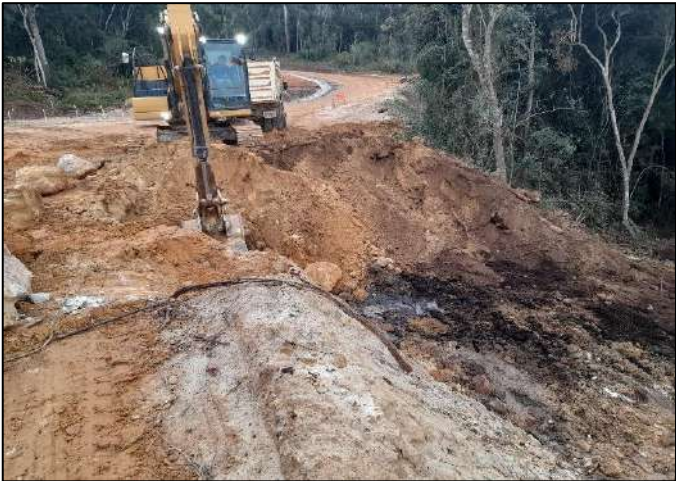
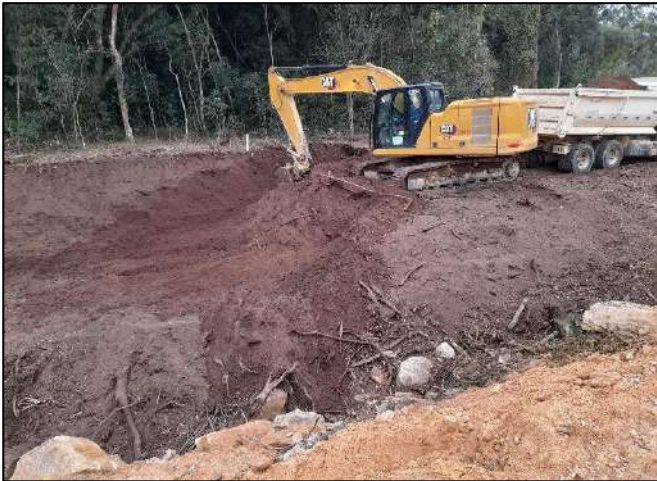
Frente de Monitoramento: 01	Data: 30/05/2023
Atividades desenvolvidas:	Estrutura ou área alvo de acompanhamento:
Supressão vegetal manual ()	Canal de Adução
Supressão vegetal semimecanizada ()	
Supressão vegetal mecanizada ()	
Escavação mecanizada (X)	
Perfuração ()	
Outros () Descrever:	
Evidências identificadas	
Sítio Arqueológico Sim: Não: X	Coordenadas:
Ocorrência isolada Sim: Não: X	Coordenadas:
Descrição sumária da evidência identificada:	
Observações complementares a respeito da atividade desenvolvida:	
Monitoramento de escavação do acesso do canal de adução, com uso de máquina PC, em área aproximada de 500 m ² .	
Registro fotográfico (atividades e/ou evidências)

Legendas: Foto 1 - Escavação em barranco;	Foto 2 - Escavação e carregamento de solo.
Coordenada UTM: 22J 613895 7173858	Coordenada UTM: 22J 613913 7173821
Responsável pelo preenchimento: Glauco Pasquali Fabbri

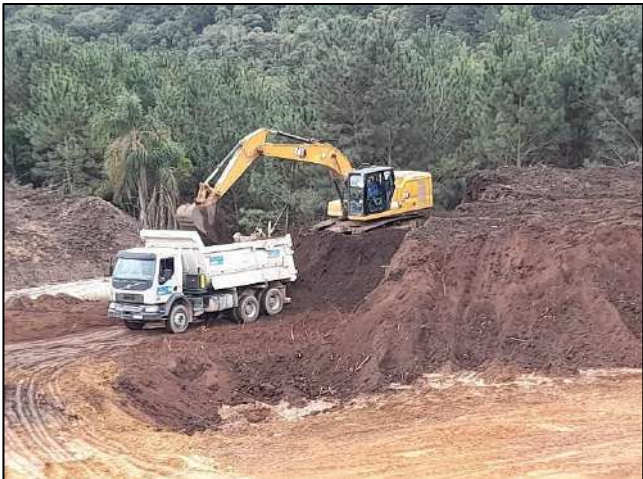
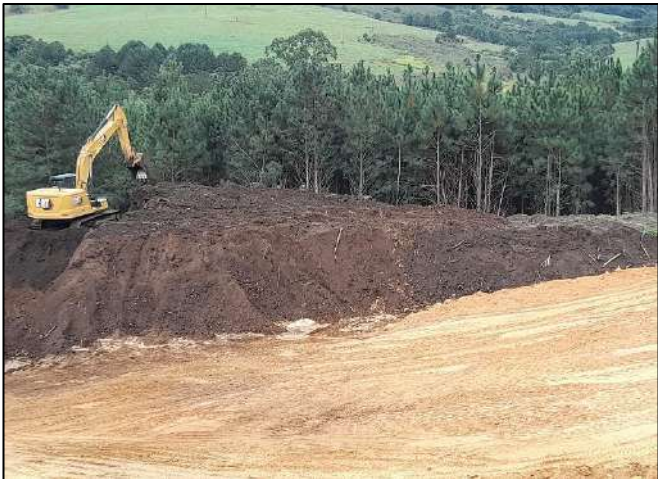
Frente de Monitoramento: 01	Data: 30/05/2023
Atividades desenvolvidas:	Estrutura ou área alvo de acompanhamento:
Supressão vegetal manual ()	Canal de Adução
Supressão vegetal semimecanizada ()	
Supressão vegetal mecanizada ()	
Escavação mecanizada (X)	
Perfuração ()	
Outros () Descrever:	
Evidências identificadas	
Sítio Arqueológico Sim: Não: X	Coordenadas:
Ocorrência isolada Sim: Não: X	Coordenadas:
Descrição sumária da evidência identificada:	
Observações complementares a respeito da atividade desenvolvida:	
Monitoramento de escavação de leira no canal de adução, com uso de máquina PC, em uma área de aproximadamente 200 m ² .	
Registro fotográfico (atividades e/ou evidências)

Legendas: Foto 1 - Transporte de solo revolvido em caminhão basculante;	Foto 2 - Escavação em leira.
Coordenada UTM: 22J 614714 7173821	Coordenada UTM: 22J 614714 7173821
Responsável pelo preenchimento: Glauco Pasquali Fabbri

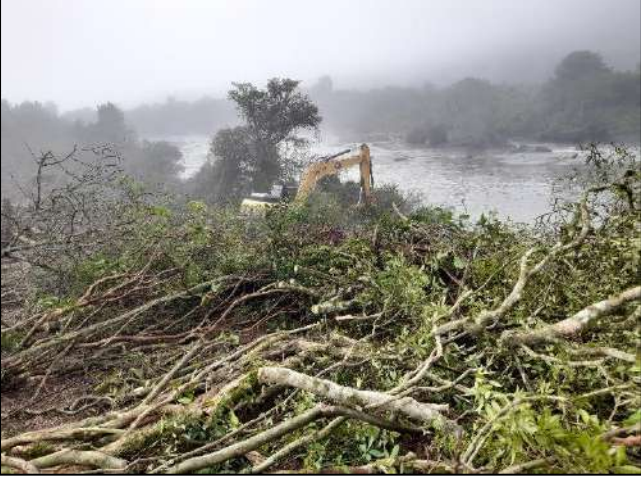
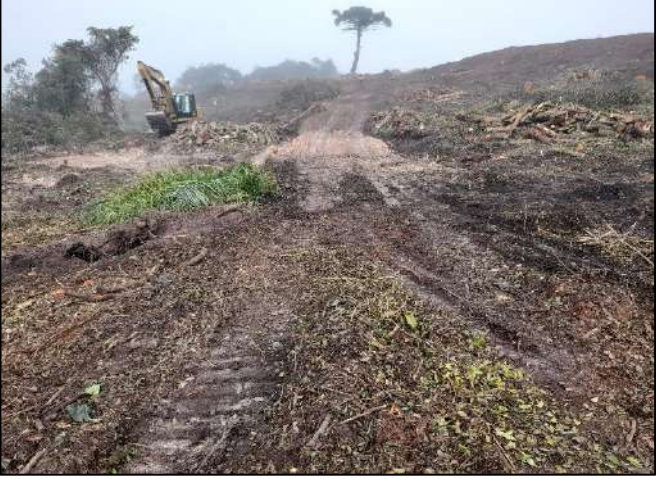
Frente de Monitoramento: 01	Data: 02/06/2023
Atividades desenvolvidas:	Estrutura ou área alvo de acompanhamento:
Supressão vegetal manual ()	Área de Bota Fora (Barragem)
Supressão vegetal semimecanizada ()	
Supressão vegetal mecanizada ()	
Escavação mecanizada (X)	
Perfuração ()	
Outros () Descrever:	
Evidências identificadas	
Sítio Arqueológico Sim: Não: X	Coordenadas:
Ocorrência isolada Sim: Não: X	Coordenadas:
Descrição sumária da evidência identificada:	
Observações complementares a respeito da atividade desenvolvida:	
Monitoramento de escavação na área de Bota-Fora nº 01, com uso de máquina PC, em área com aproximadamente 1000 m².	
Registro fotográfico (atividades e/ou evidências)

Legendas: Foto 1 - Supressão mecanizada realizada com uso de maquinário;	Foto 2 - Detalhe do corte do solo.
Coordenada UTM: 22J 0615698 7173452	Coordenada UTM: 22J 0615698 7173459
Responsável pelo preenchimento: Glauco Pasquali Fabbri

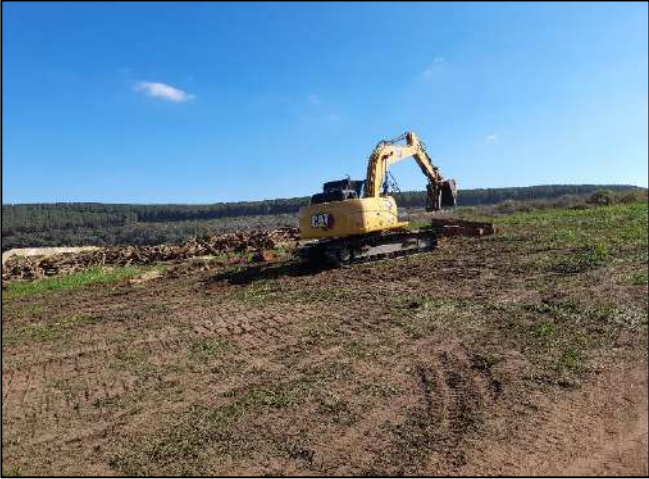
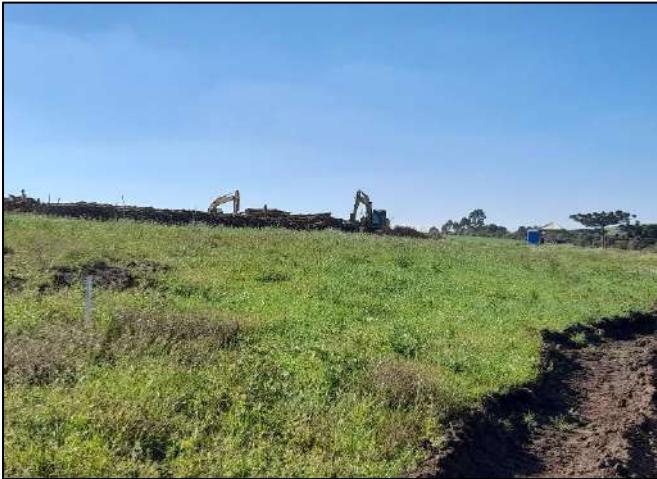
Frente de Monitoramento: 01	Data: 07/06/2023
Atividades desenvolvidas:	Estrutura ou área alvo de acompanhamento:
Supressão vegetal manual ()	Área de Bota Fora (Barragem)
Supressão vegetal semimecanizada ()	
Supressão vegetal mecanizada ()	
Escavação mecanizada (X)	
Perfuração ()	
Outros () Descrever:	
Evidências identificadas	
Sítio Arqueológico Sim: Não: X	Coordenadas:
Ocorrência isolada Sim: Não: X	Coordenadas:
Descrição sumária da evidência identificada:	
Observações complementares a respeito da atividade desenvolvida:	
Monitoramento de escavação do acesso do canal de adução, com uso de duas máquinas PCs, na área do bota fora nº 1, em área de aproximadamente 800 m ² .	
Registro fotográfico (atividades e/ou evidências)

Legendas: Foto 1 - Corte de solo exposto;	Foto 2 - Detalhe de área a escavar.
Coordenada UTM: 22J 615581 7173423	Coordenada UTM: 22J 615593 7173370
Responsável pelo preenchimento: Glauco Pasquali Fabbri

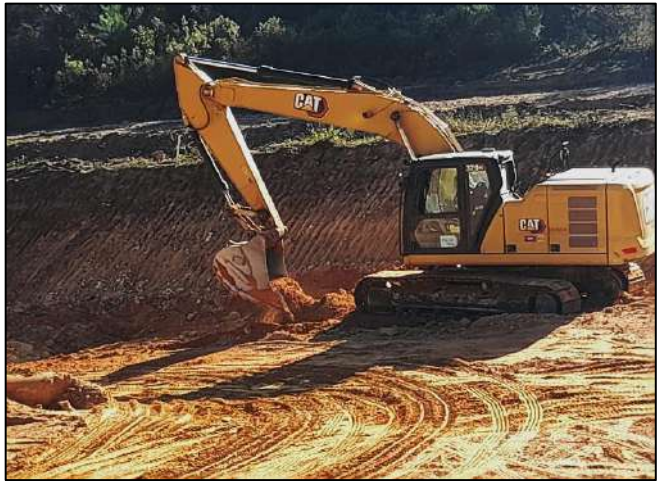
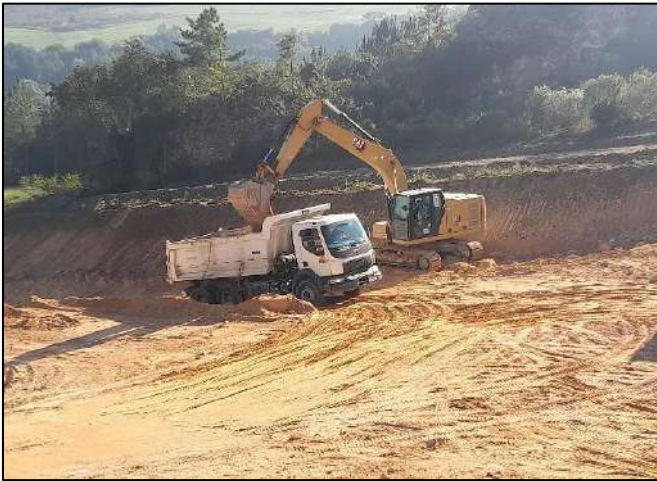
Frente de Monitoramento: 01	Data: 09/06/2023
Atividades desenvolvidas:	Estrutura ou área alvo de acompanhamento:
Supressão vegetal manual ()	Eixo do Canal (Canal de Adução)
Supressão vegetal semimecanizada ()	
Supressão vegetal mecanizada ()	
Escavação mecanizada (X)	
Perfuração ()	
Outros () Descrever:	
Evidências identificadas	
Sítio Arqueológico Sim: Não: X	Coordenadas:
Ocorrência isolada Sim: Não: X	Coordenadas:
Descrição sumária da evidência identificada:	
Observações complementares a respeito da atividade desenvolvida:	
Monitoramento de escavação do acesso do canal de adução, com uso de máquina PC, no eixo do Canal de Adução.	
Registro fotográfico (atividades e/ou evidências)

Legendas: Foto 1 - Escavação do eixo do canal de adução;	Foto 2 - Carregamento de solo
Coordenada UTM: 22J 614133 7173771	Coordenada UTM: 22J 614133 7173771
Responsável pelo preenchimento: Glauco Pasquali Fabbri

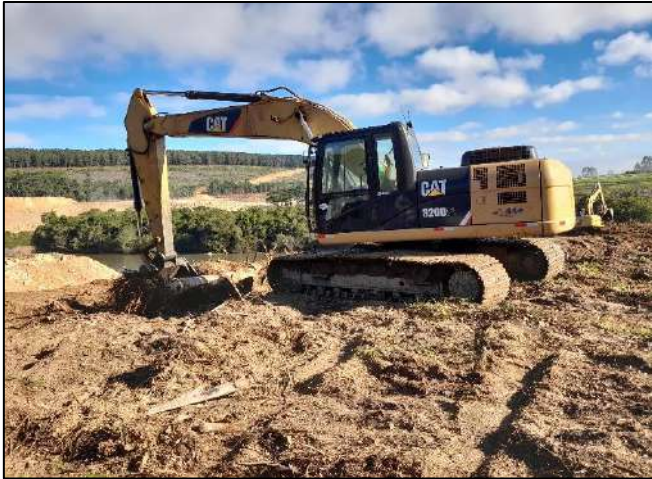
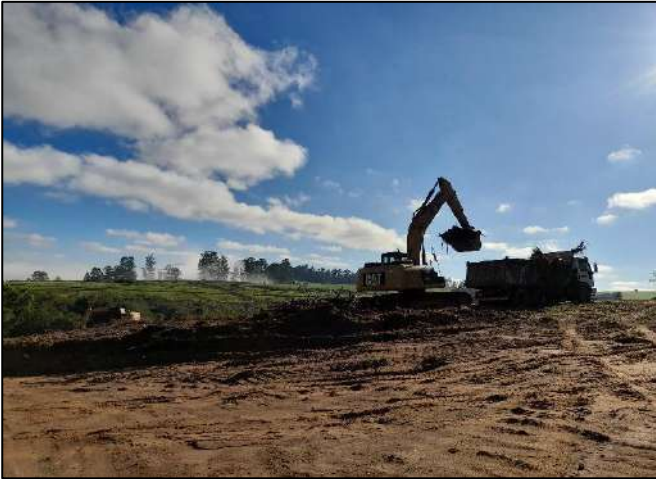
Frente de Monitoramento: 01	Data: 19/06/2023
Atividades desenvolvidas:	Estrutura ou área alvo de acompanhamento:
Supressão vegetal manual ()	Área de Bota Fora (Barragem)
Supressão vegetal semimecanizada ()	
Supressão vegetal mecanizada ()	
Escavação mecanizada (X)	
Perfuração ()	
Outros () Descrever:	
Evidências identificadas	
Sítio Arqueológico Sim: Não: X	Coordenadas:
Ocorrência isolada Sim: Não: X	Coordenadas:
Descrição sumária da evidência identificada:	
Observações complementares a respeito da atividade desenvolvida:	
Monitoramento da escavação de via de acesso no canal de adução, com uso de duas máquinas PCs, na área do Bota Fora 2. As escavações abrangeram área de aproximadamente 800 m ² .	
Registro fotográfico (atividades e/ou evidências)

Legendas: Foto 1 - Escavação e retirada de raízes;	Foto 2 - Carregamento de expurgo.
Coordenada UTM: 22J 615576 7172983	Coordenada UTM: 22J 615576 7172983

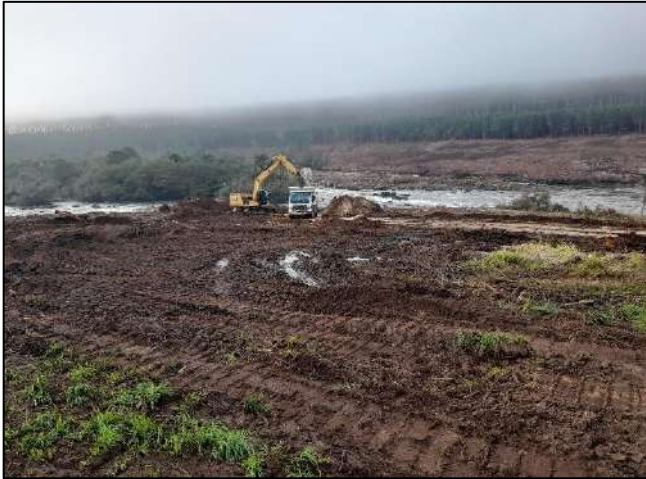
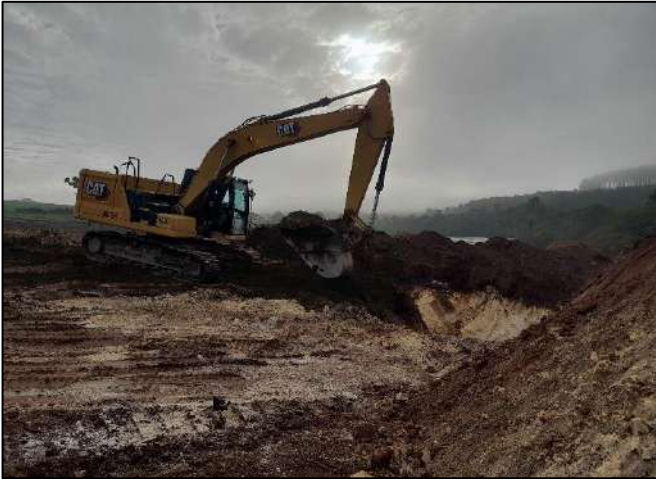
Frente de Monitoramento: 01	Data: 21/06/2023
Atividades desenvolvidas:	Estrutura ou área alvo de acompanhamento:
Supressão vegetal manual ()	Área de Bota Fora (Barragem)
Supressão vegetal semimecanizada ()	
Supressão vegetal mecanizada ()	
Escavação mecanizada (X)	
Perfuração ()	
Outros () Descrever:	
Evidências identificadas	
Sítio Arqueológico Sim: Não: X	Coordenadas:
Ocorrência isolada Sim: Não: X	Coordenadas:
Descrição sumária da evidência identificada:	
Observações complementares a respeito da atividade desenvolvida:	
Monitoramento de escavação do Bota Fora 1 área de aproximadamente de 100 mts ²	
Registro fotográfico (atividades e/ou evidências)

Legendas: Foto 1 - Escavação em área de bota fora;	Foto 2 - Detalhe do solo retirado por maquinário.
Coordenada UTM: 22J 615657 7173382	Coordenada UTM: 22J 615573 7173421
Responsável pelo preenchimento: Glauco Pasquali Fabbri

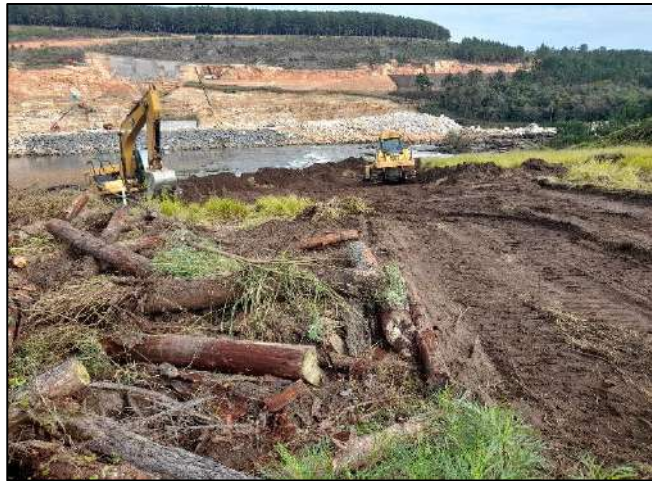
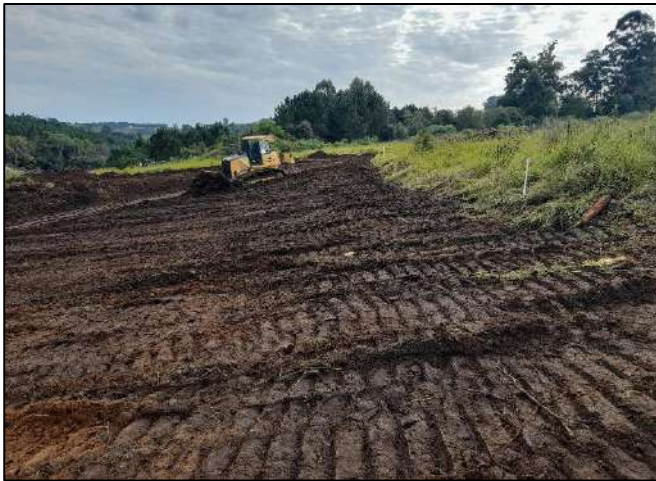
Frente de Monitoramento: 01	Data: 20/06/2023
Atividades desenvolvidas:	Estrutura ou área alvo de acompanhamento:
Supressão vegetal manual ()	Eixo da barragem (margem direita)
Supressão vegetal semimecanizada ()	
Supressão vegetal mecanizada ()	
Escavação mecanizada (X)	
Perfuração ()	
Outros () Descrever:	
Evidências identificadas	
Sítio Arqueológico Sim: Não: X	Coordenadas:
Ocorrência isolada Sim: Não: X	Coordenadas:
Descrição sumária da evidência identificada:	
Observações complementares a respeito da atividade desenvolvida:	
Monitoramento de escavação do Eixo da barragem uma PC e um trator de esteira em uma área de aproximadamente 500 m ²	
Registro fotográfico (atividades e/ou evidências)

Legendas: Foto 1 - Escavação do eixo da barragem;	Foto 2 - Detalhe do solo revolvido.
Coordenada UTM: 22J 615291 7173457	Coordenada UTM: 22J 615291 7173457
Responsável pelo preenchimento: Glauco Pasquali Fabbri
